# BOUWHISTORISCHE VERKENNING

HUIZE BARENDREGT

'S-HERENSTRAAT 15 TE MAASLAND

## Bouwhistorische verkenning

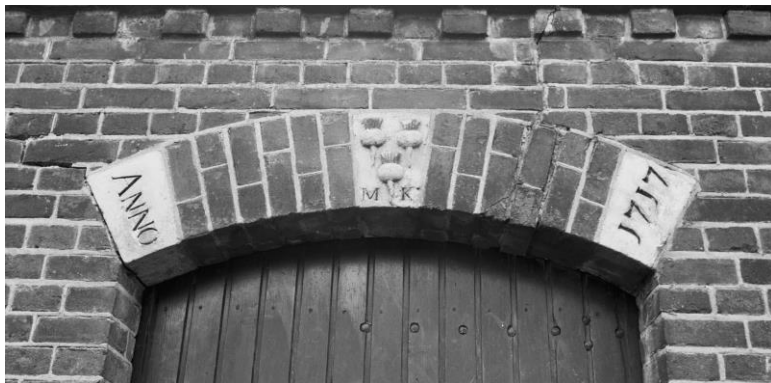
3 De boog van de tuinpoort met de hergebruikte natuurstenen aanzet- en sluitstenen uit 1717. In het midden het familiewapen van de familie Knol met daaronder de initialen ‘M’ en ‘K’.

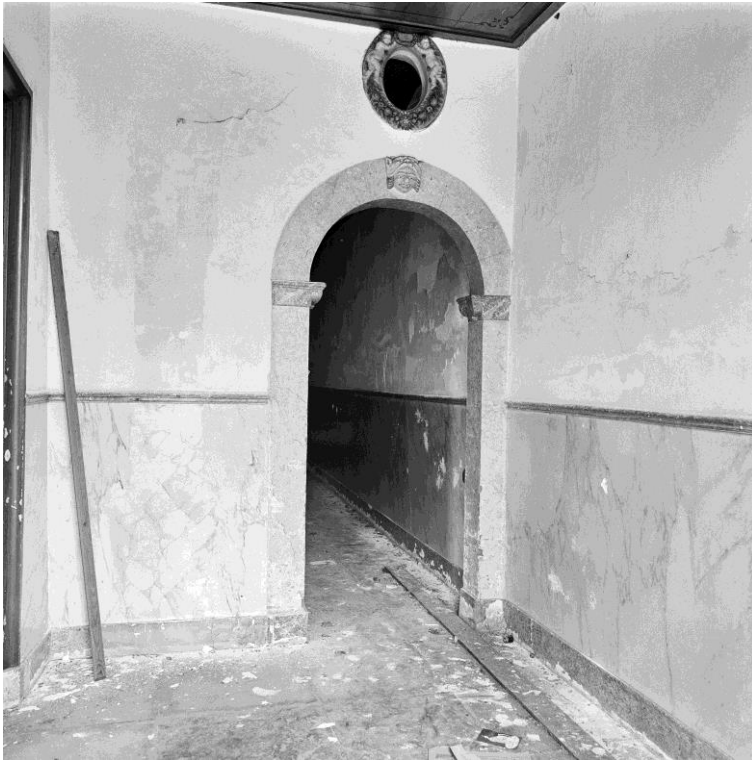
- 4 *De hal achter de huidige voordeur. In de hal is een doorgang onder een rondboog naar de achterliggende gang. Boven in de rondboog is een moorkop aangebracht. Boven de boog is een oeil-de-boeuf in de wand, aan de voorzijde versierd met puti en guirlandes.*

*De hal is na 1717 voorzien van een gemarmerde lambrisering en een verlaagd houten plafond.*

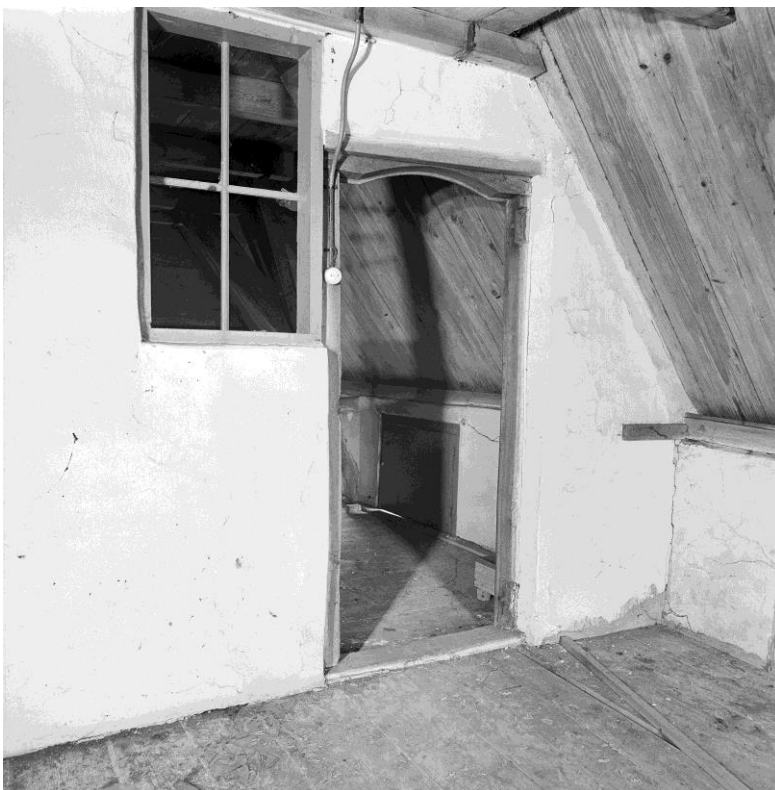
- 5 *De brandmuur op de verdieping gezien vanaf de achterzijde richting het linker dakvlak. In de muur is een deurkozijn met spiegelboog. De deur is op het moment van het maken van de foto verwijderd. In de brandmuur waren twee dergelijke doorgangen gemaakt waarin eikenhouten deuren waren geplaatst. Naast de deur is een vierruits venster te zien.*

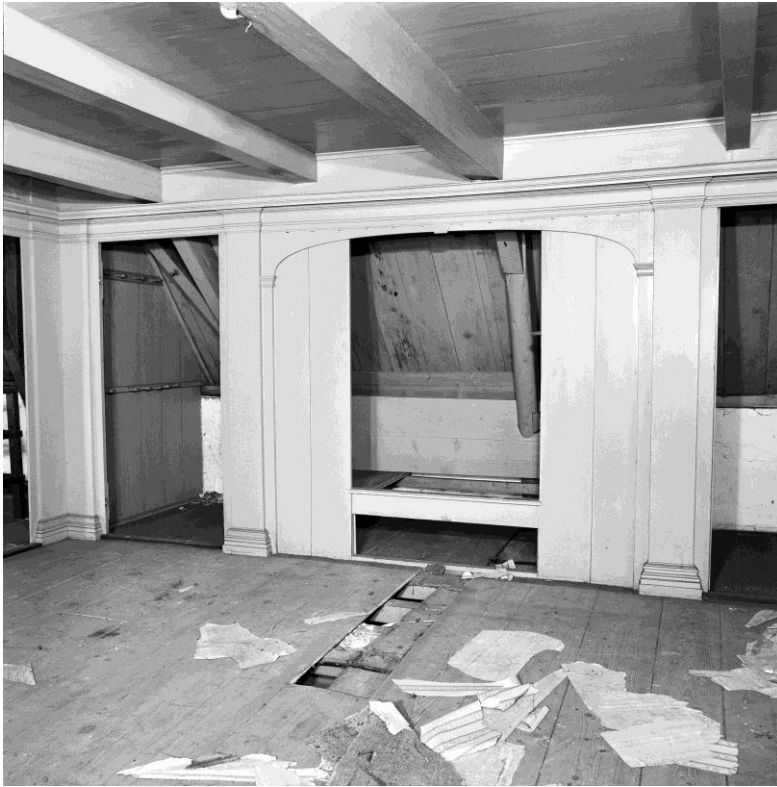
- 6 De kastenwand achter de voorgevel op de verdieping, gezien naar het rechter dakvlak. De wand is voorzien van vier pilasters die de wand in drie delen verdelen, beëindigd met een kroonlijst. In het midden een gedrukte ellipsboog met aan weerszijden twee pilasters. Het is niet waarschijnlijk dat deze wanden van oorsprong voor de verdieping zijn gemaakt. Daarvoor zijn zij te rijk uitgevoerd voor een ruimte die onverwarmd was en waar geen mensen werden ontvangen.

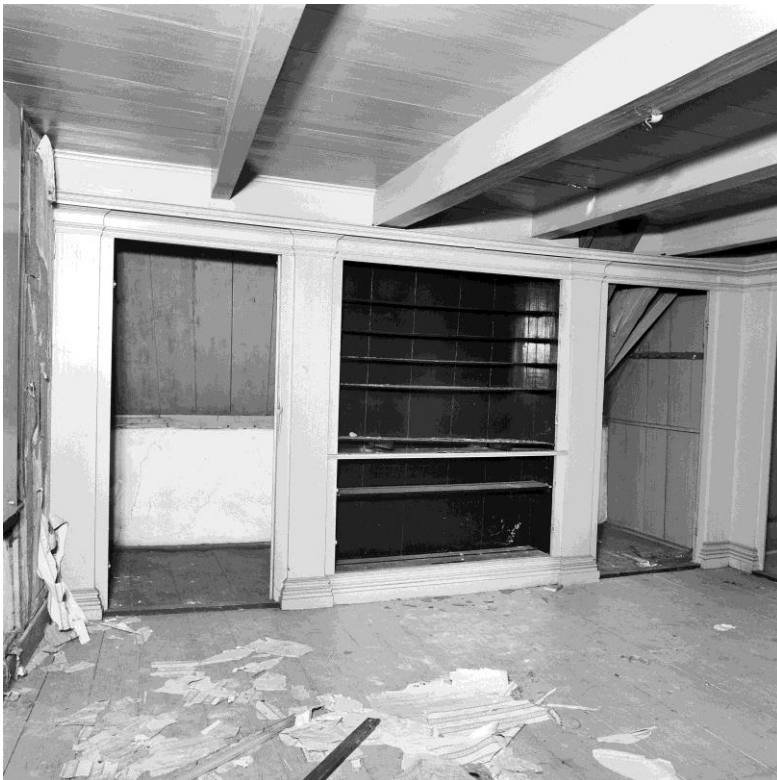
- 7 De wand gezien richting het linker dakvlak. Ook hier is de wand in drieën gedeeld door vier pilasters. De middelste ruimte is een kast voorzien van planken. De wand tegen de voorgevel was behangen, zoals belemmaal links zichtbaar is op de foto.

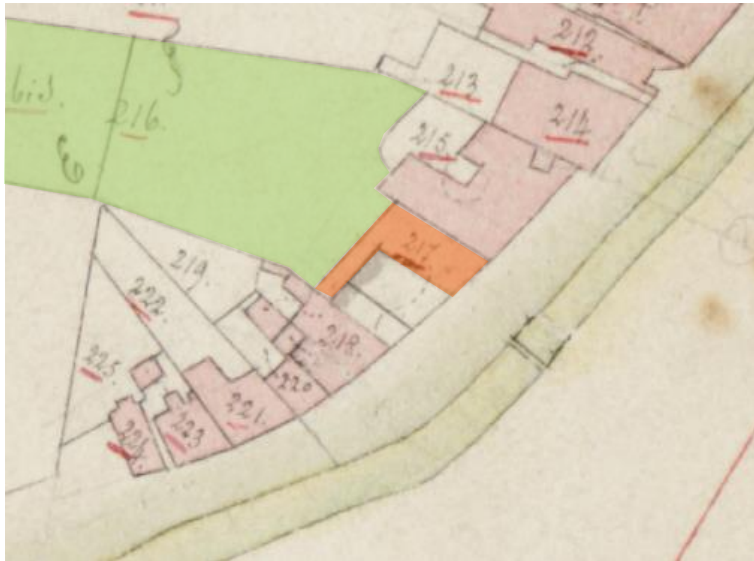
8 De kadastrale minuut 1811-1832. Jean Leonard Truyens en consorten, koopman uit Maasland, is eigenaar van het huis:

Op de kadastrale minuut van 1811-1832 is een rechthoekig huis aan de Herenstraat te zien met een smalle, dwarse uitbouw aan de achterzijde, vermoedelijk een schuur (afb. 8). Ten zuiden van het pand is een

tuin aan de Herenstraat die breder is dan de huidige tuin. Aan de noordzijde grenst Huize Barendregt aan een buurpand met tussen beide panden een osendrop: een strook tussen twee huizen in om het hemelwater van het dak door af te voeren. De osendrop is niet ingetekend (dit werd niet door iedere tekenaar van de kaarten gedaan) maar de rechter zijgevel van Huize Barendregt is altijd een gevel in het zicht geweest en geen gemene muur die werd gedeeld met het buurpand. Achter het huis, grenzend aan de schuur, lag een boomgaard met daarachter een bos voor hakhout in eigendom van Jean Truyens.

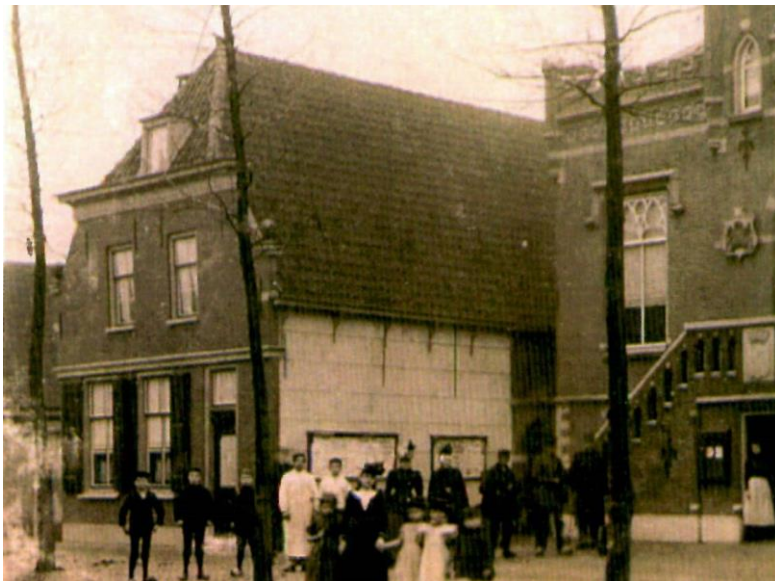
- 10 De voorgevel van Huize Barendrecht in 1910 met het laat negentiende-eeuwse voorkomen. In de voorgevel zijn zesruits schuifvensters met luiken geplaatst, op de verdieping zijn twee H-vensters te zien. Het type zesruits schuifvenster met smalle middenroede werd in de periode 1860 – 1900 toegepast.<sup>13</sup> Het voorste deel van de blinde rechter zijgevel is wit geschilderd.

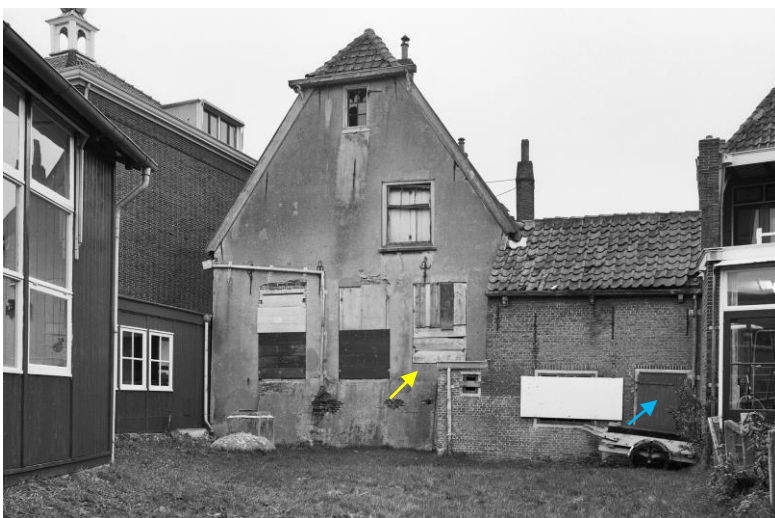
- 11 De achtergevel van Huize Barendrecht in 1976. De zesruits schuifvensters op de begane grond zijn dichtgezet, de openingen dateren uit de bouwfase eind negentiende eeuw. Ter plaatse van de opkamer aan de rechter zijde is een iets kleiner venster in de gevel geplaatst (gele pijl). Op de verdieping was één schuifvenster. Rechts naast het huis de eenlaagse schuur. Vanaf de achterzijde was de schuur bereikbaar via een houten deur in de achtergevel (blauwe pijl). De gevel is gepleisterd.

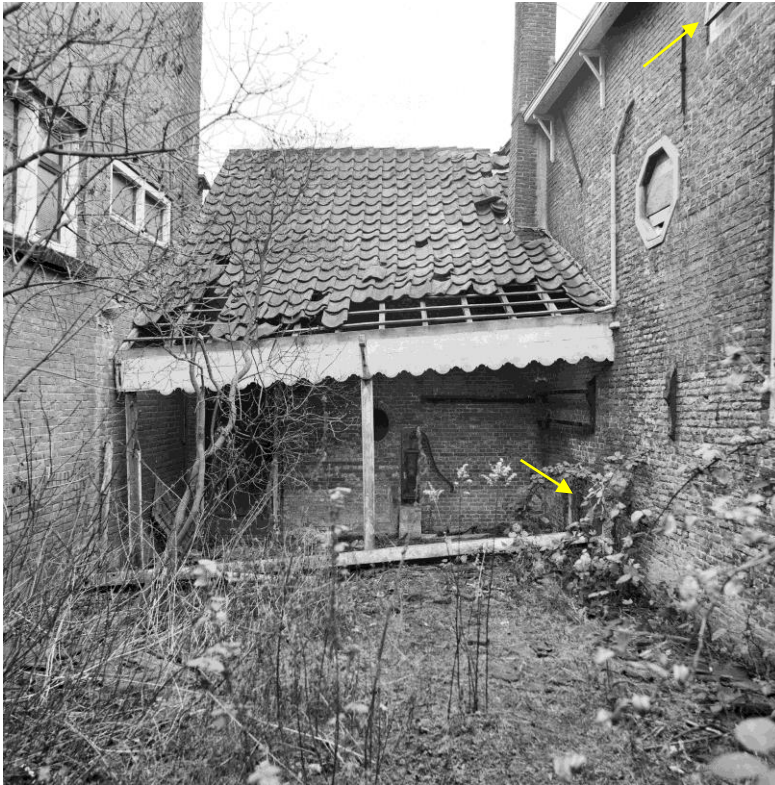
12 De schuur gezien vanaf de tuin naast Huize Barendrecht (rechts op de foto de linker zijgevel). De schuur was toegankelijk vanuit de tuin en was voorzien van een overkapping met een schulpte daklijst. Tegen de gevel van de schuur is een gietijzeren pomp te zien, tegen de zijgevel van het huis een houten rek waaraan gerei kon worden gehangen. Daaronder is een keldervenster zichtbaar (pijl onder, lastig zichtbaar door de begroeiing in de tuin). Rechts bovenin is een hoekje van één van de twee zolderluiken zichtbaar (pijl boven). Vanuit het schuurtje was de opkamer van het huis bereikbaar, die weer in verbinding stond met de keuken. Tegen de zijgevel van het huis een gemetseld rookkanaal.

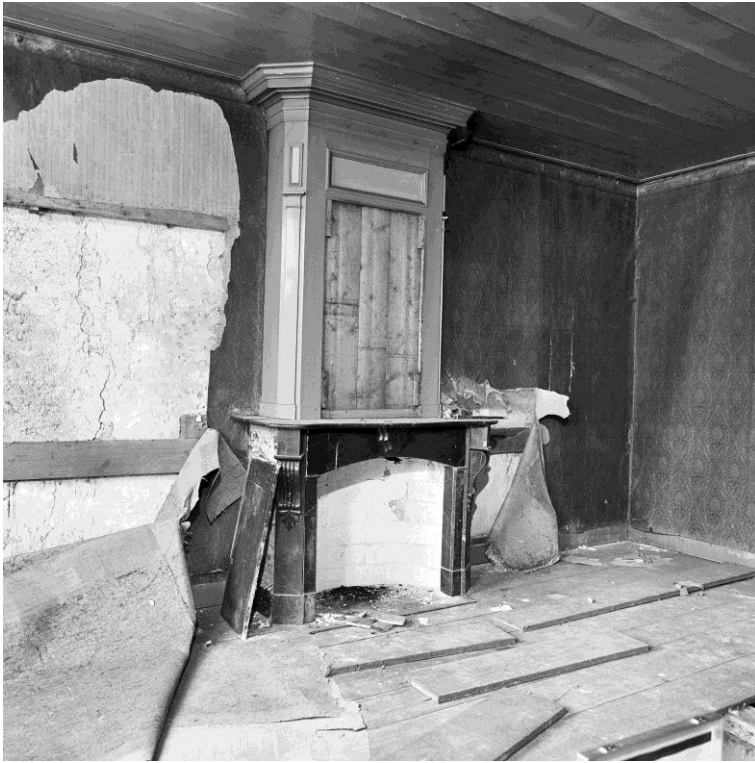
- 14 De voorkamer gezien richting de linker zijgevel. De ruimte is voorzien van een houten verlaagd plafond met gesjabloneerde ornamenten. Dit wijst op een datering eind negentiende eeuw. De wand is bespannen met jute betengeling en is voorzien van behang.

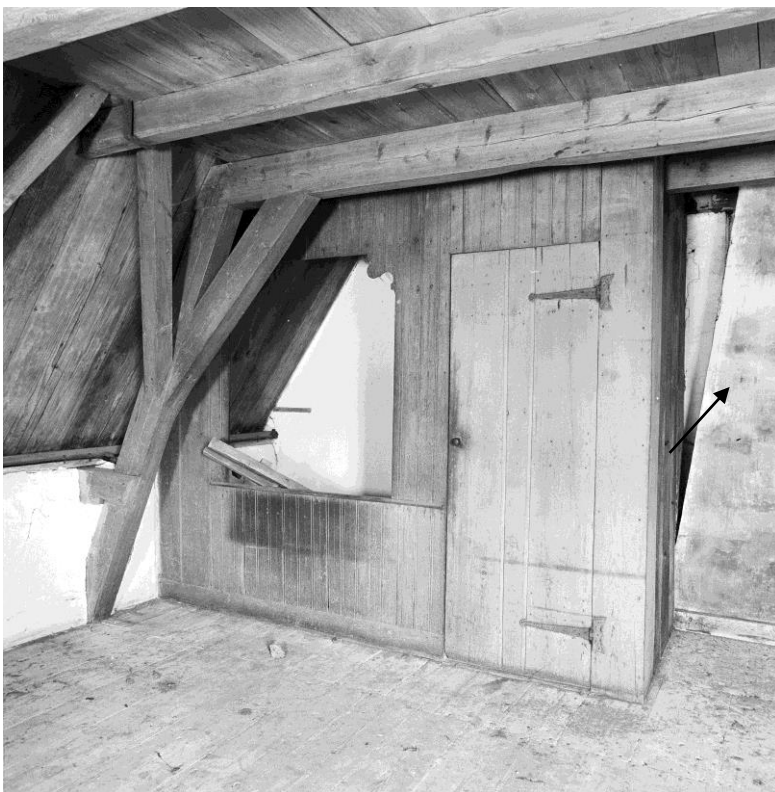
- 15 De vermoedelijk achttiende-eeuwse bedstede op de verdieping, tegen de achterzijde van de brandmuur aan. Rechts naast de bedstede is het schuin aflopende rookkanaal zichtbaar van een schouw die op de begane grond tegen de brandmuur aan stond (zwarte pijl). Dit was de schouw van de ondergelegen keuken.

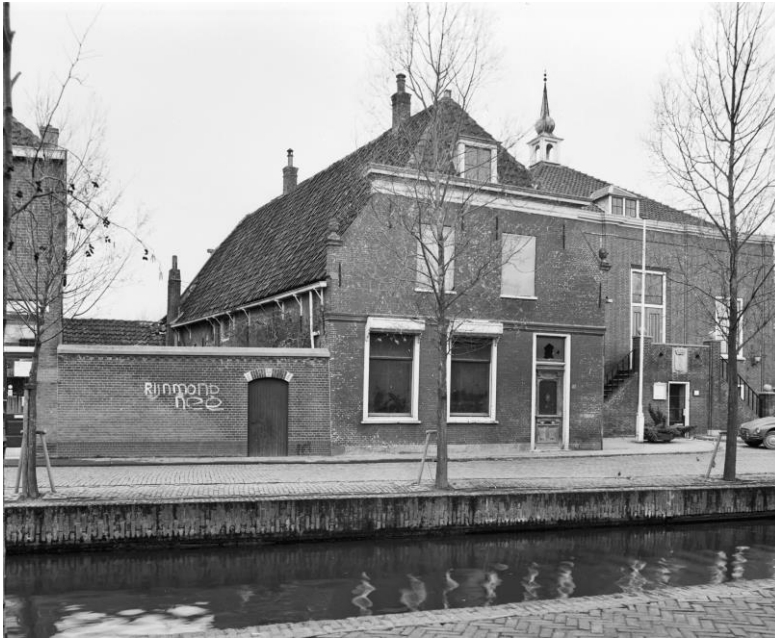
18 De voorgevel van Huize Barendrecht aan de 's-Herenstraat. Het huis staat al enige tijd leeg. De gevels op de verdieping zijn dichtgezet, het bovenlicht van de voordeur is gebroken.

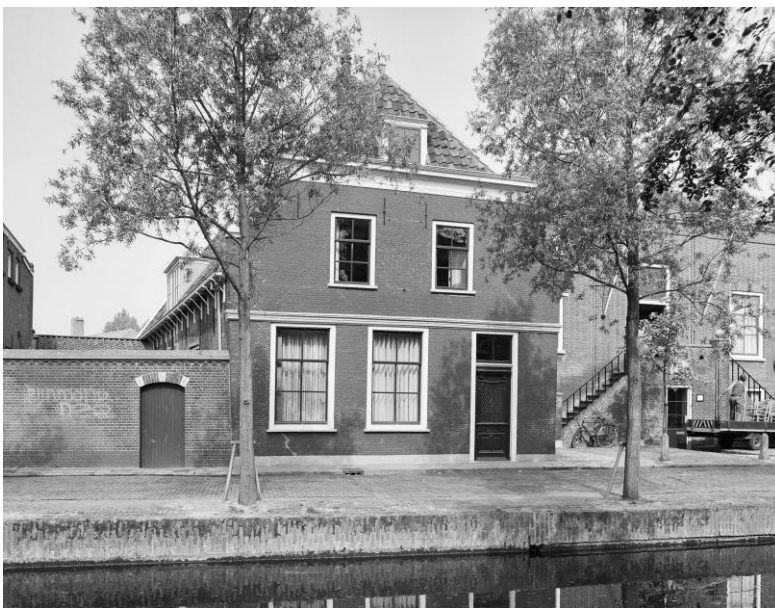
19 De voorgevel van Huize Barendrecht in 1982, na de restauratie. Alle vensters in de voorgevel zijn gerestaureerd en de zesruits roedenverdeling is teruggebracht.

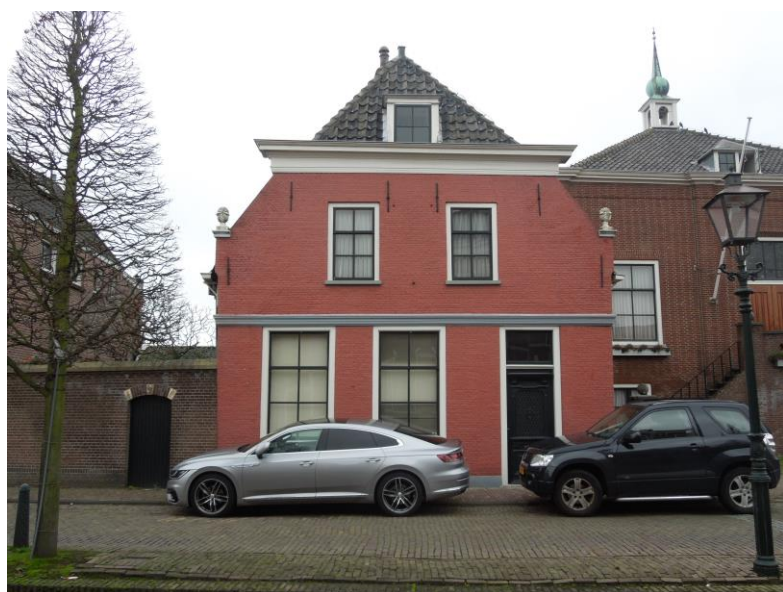
2 De voorgevel van 's-Herenstraat 15. Het metselwerk van de pui en de verdieping wordt van elkaar gescheiden door een geprofileerde, houten waterlijst. De voorgevel wordt aan de bovenzijde afgesloten met een houten hoofdgestel.

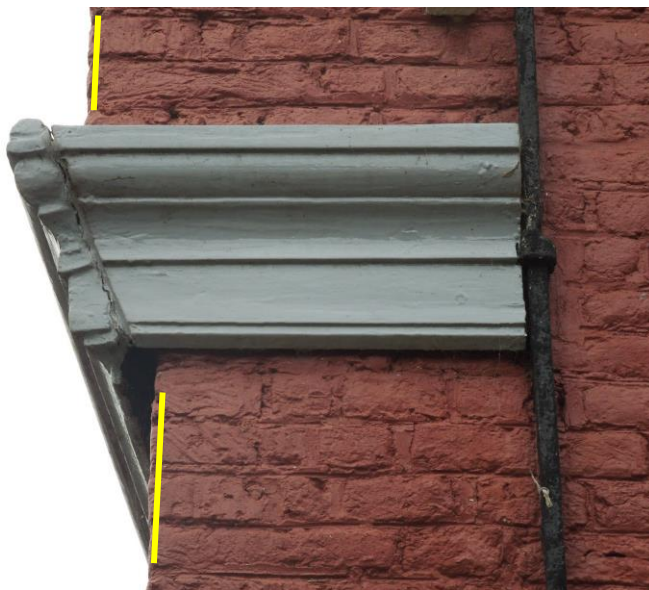
- 4 *De bouten, geprofileerde waterlijst van de voorgevel, gezien vanaf de zijkant. Vaak zijn dergelijke waterlijsten gemaakt van natuursteen.*

*Op de foto is de verspringing van het metselwerk in de voorgevel te zien ter hoogte van de waterlijst (gele lijnen). De waterlijst is mogelijk aangebracht om deze verspringen te verhullen.*

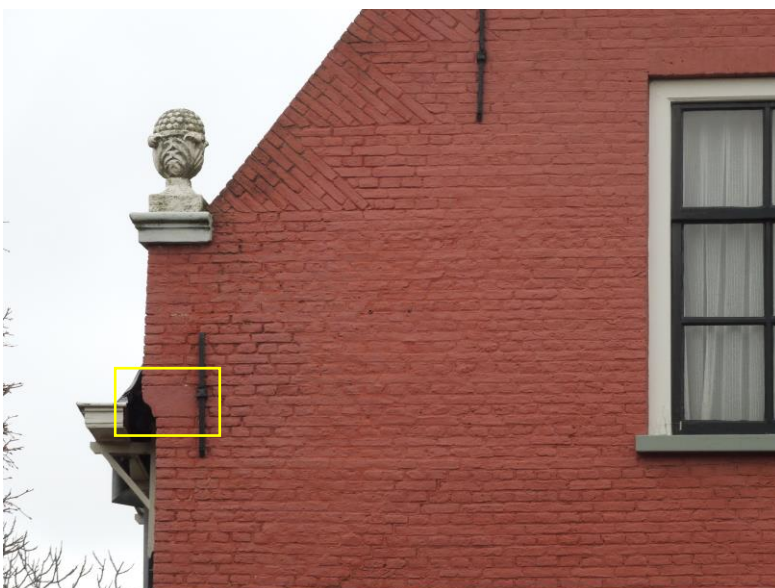
- 5 *Ter hoogte van de muurplaten kraagt het metselwerk iets uit en is in het metselwerk een geprofileerde, natuurstenen kraagsteen aangebracht (geel kader). Het metselwerk wordt beëindigd met geprofileerde, natuurstenen hoekdekplaten met daarboven een natuurstenen siervaas. Dit duidt op invloeden van de Lodewijk XIV-stijl.*

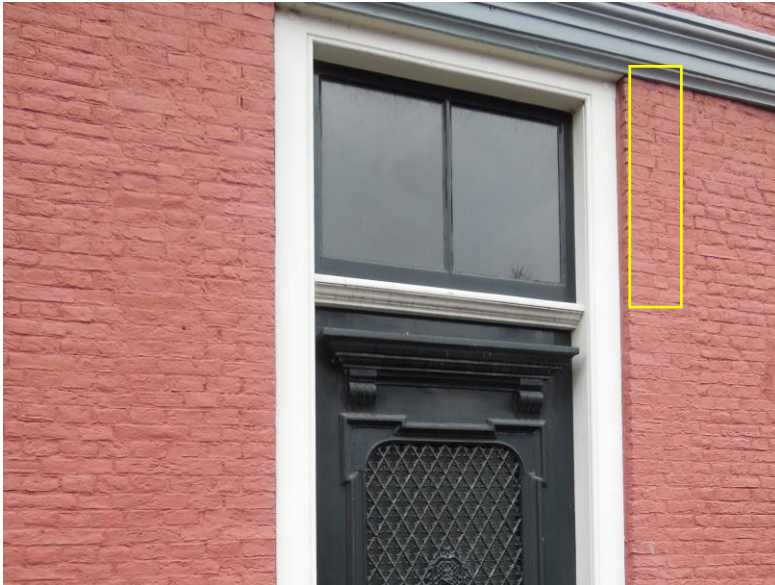
- 6 *Het deurkozijn in de voordeur met bovenlicht. Het kozijn reikt tot aan de waterlijst en is voorzien van een duivejager profiel.*

*Rechts van het bovenlicht zijn in het metselwerk klezoren toegepast als hoekoplossing (gele kader). Onder de klezoren en aan de linkerzijde van het kozijn bestaat de hoekoplossing uit drieklezoren in de strekkenlaag. Het metselwerk rondom de deur lijkt te zijn ingeboet, vermoedelijk nadat een ouder venster is verwijderd en de huidige deur werd geplaatst.*

De voordeur in de voorgevel bestaat uit een negentiende-eeuwse houten deur met een gietijzeren deurrooster, met daarboven een tweelichts bovenlicht, van elkaar gescheiden door een geprofileerd vast kalf. Het deurkozijn is voorzien van een duivejagerprofiel en is in elkaar gezet met pen- en gatverbindingen. Het deurkozijn is opvallend genoeg niet voorzien van neuten (een blokje van steen of hout aan de onderzijde van het kozijn dat voorkomt dat vocht vanaf de grond in het kozijn trekt). De deur heeft een natuurstenen onderdorpel. Het kozijn reikt aan de bovenzijde tot aan de waterlijst. Het bovenlicht met tussenstijl is aangebracht met de restauratie van 1978, op een foto uit 1978 is deze tussenstijl niet aanwezig (afb. 18 op p. 20).

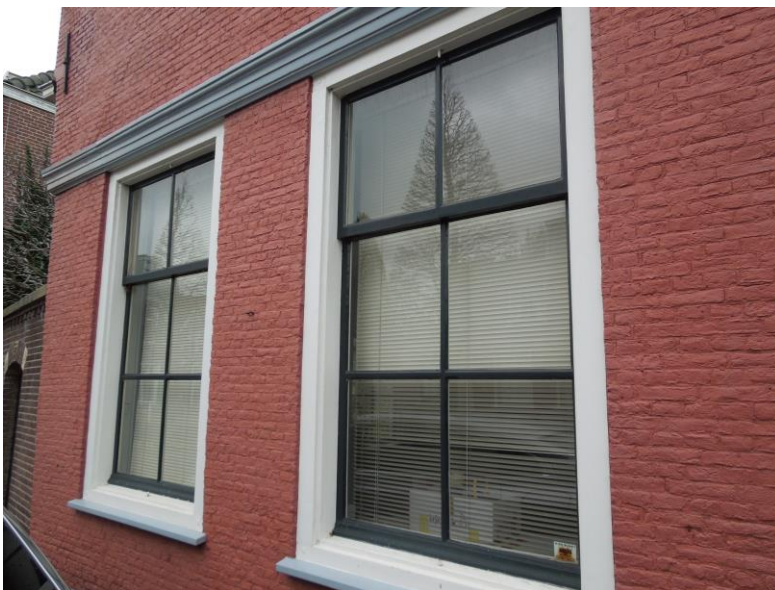
- 7 *Het metselwerk rondom de vensters is ook ingeboet met een drieklezoor in de strekkenlaag. Aan de rechterzijde van het rechter venster zijn de stenen wel behakt en eindigen de koppenlagen met behakte koppen.*

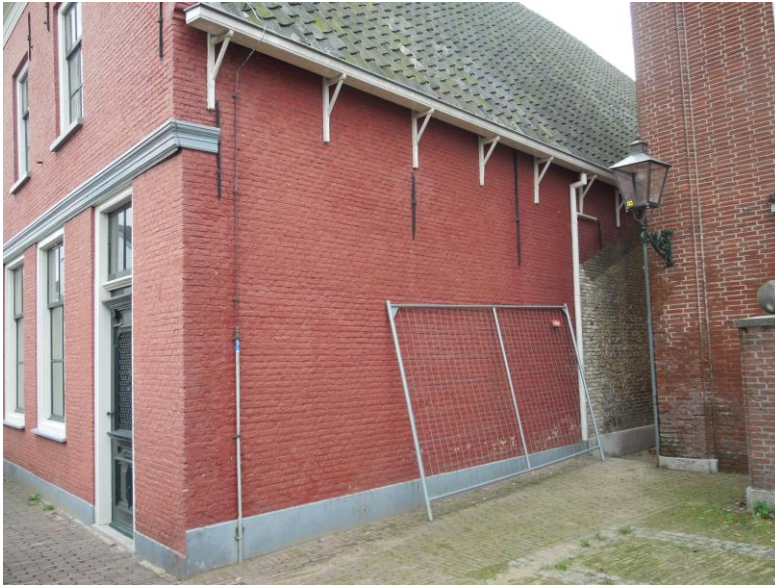
- 8 *Het voorste deel van de rechter zijgevel. Het deel tot aan het vroegere verbindingsstuk is, net als de voorgevel, roze-rood geverfd. De muurankers in de zijgevel zijn ranker dan de ankers in de voorgevel en duiden op een zeventiende-eeuwse datering.*

*Ten minste tot 1832 heeft direct naast de rechter zijgevel van Huize Barendrecht een buurpand gestaan en was tussen de panden een osendrop.*

De rechter zijgevel is een blinde gevel. De gecementeerde plint is hoger dan de plint van de voorgevel. In de gevel zijn zowel reguliere als gekoppelde muurankers bevestigd. Deze zijn verbonden met de balken van de verdiepingsvloer en de spanten van de kap. De muurankers zijn ranker dan de ankers in de voorgevel en duiden op een oudere datering, mogelijk zeventiende-eeuws.

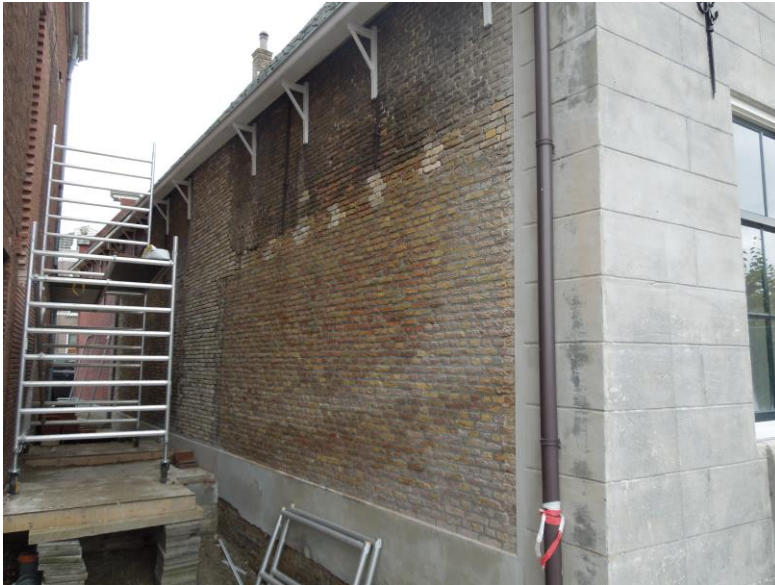
- 11 *Het achterste deel van de rechter zijgevel. De stenen waar jarenlang een overkapping tegenaan heeft gestaan zijn minder verweerd dan de stenen daarboven en zijn daarom lichter van kleur. Het metselwerk is recent opnieuw gevoegd. In het metselwerk zijn inboetingen met een lichte steen zichtbaar waar tot voor kort balken waren opgelegd. De grond tussen Huize Barendrecht en het raadhuis is tijdelijk opgegraven voor werkzaamheden. Onder de plint van de rechter zijgevel van Huize Barendrecht zijn geen versnijdingen zichtbaar van de fundering.*

Met de ingebruikname van Huize Barendregt als onderdeel van het gemeentehuis van Maasland was er een verbindingsgang tussen het oude raadhuis en Huize Barendregt aangebracht, zowel ter hoogte van de begane grond als de verdieping. Deze gang is recent verwijderd. De opening in het metselwerk is dichtgezet met gele IJsselstenen in kruisverband, gelijk aan het metselwerk van de rest van de gevel (afb. 10). In het achterste deel van de gevel zijn inboetingen zichtbaar waar tot voor kort balken van het verbindingsstuk opgelegd waren in de rechter zijgevel van Huize Barendregt (afb. 11).

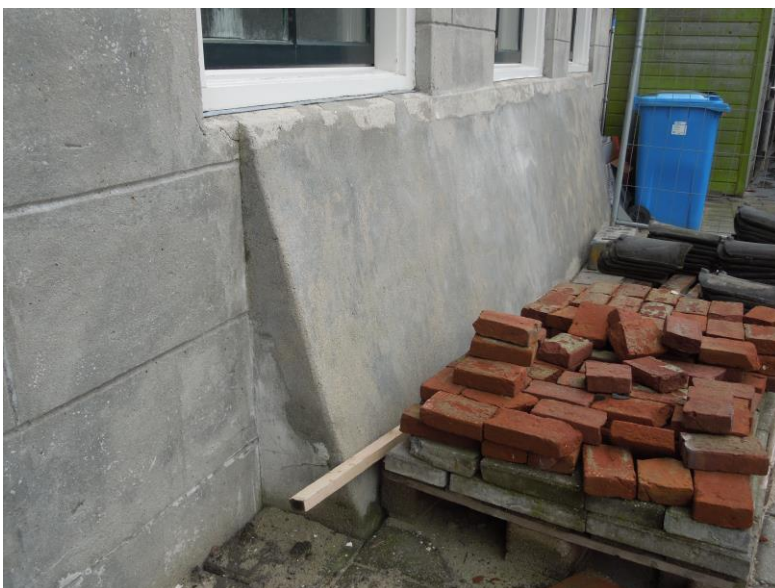
14 De gemetselde steunbeer onder de drie vensters. De steunbeer vangt de spatkrachten op van de achtergevel. De steunbeer is gepleisterd.

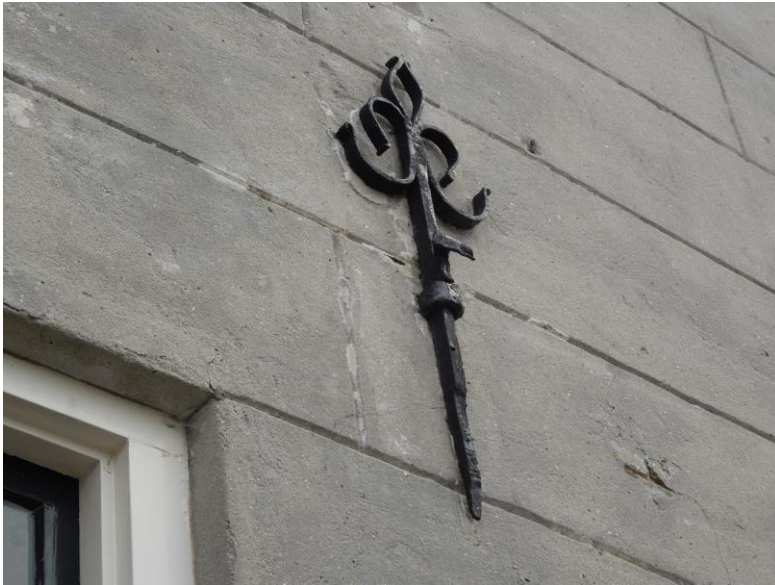
- 15 *Ter hoogte van de verdiepingsvloer zijn drie sierlijk vormgegeven muurankers toegepast. Een bovenzijde met een dergelijk gekrulde vorm duidt op een datering uit ca. 1600/de eerste helft van de zeventiende eeuw.<sup>17</sup>*

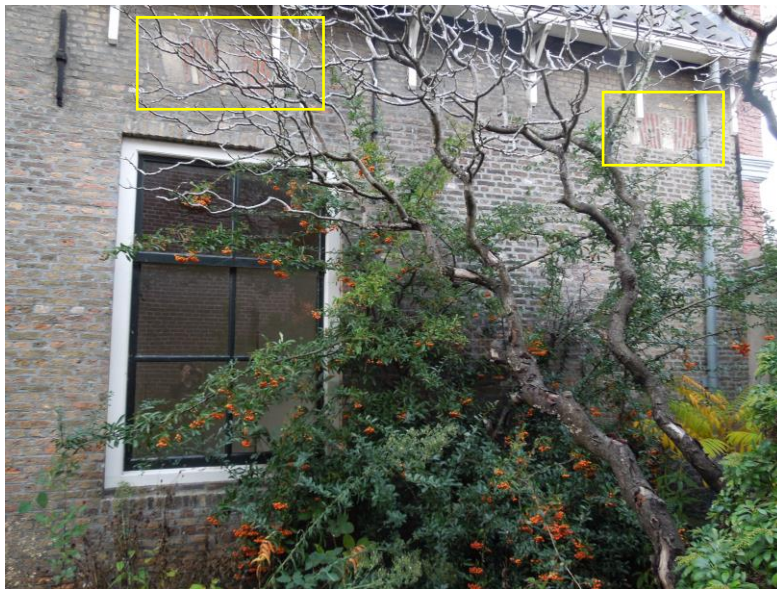
17 Het voorste deel van de linker zijgevel, gezien vanuit de tuin. De gevel is gemetseld in IJsselstenen in kruisverband. Het zesruits schuifvenster is aangebracht in 1978.

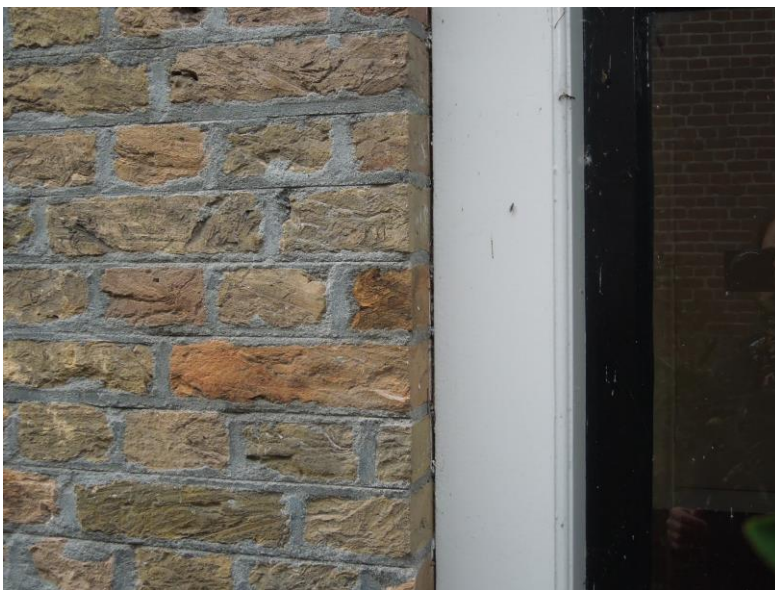
- 20 *Het metselwerk van de zijgevel is afgezaagd om in 1978 het huidige zesruits schuifvenster in de zijgevel te kunnen plaatsen.*

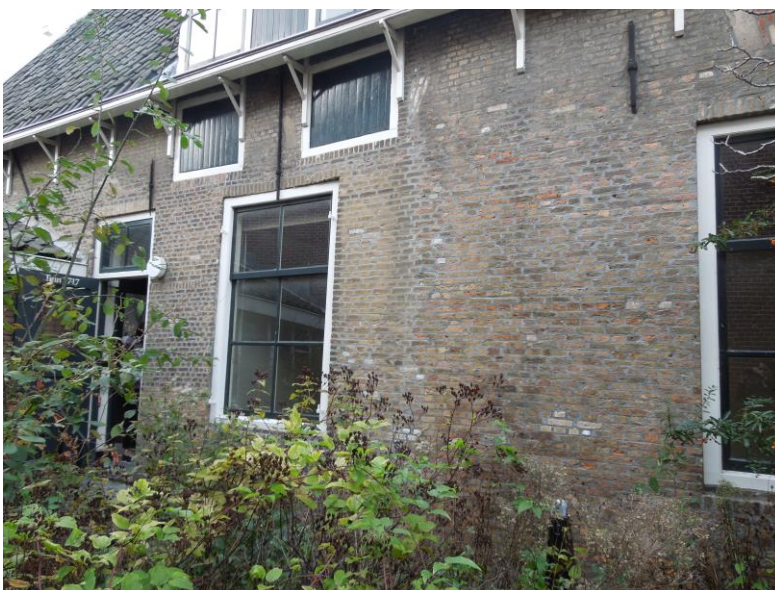
- 21 *Het achterste deel van de linker zijgevel. In de gevel is een tweede zesruits schuifvenster dat is geplaatst in de tweede helft van de negentiende eeuw, met daarboven twee houten luiken. Naast het venster een deur met bovenlicht uit 1978. Boven het zesruits schuifvensters zijn twee hooiluiken die uitkomen op de zolder.*

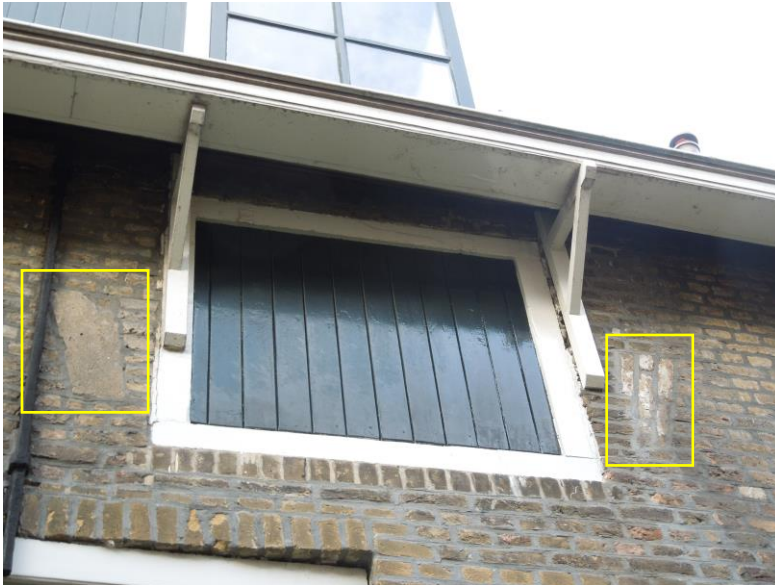
- 22 *Het voorste luik. In de bovendorpel zijn restanten van duimen, die aangeven dat de luiken naar boven toe werden geopend. De luiken zijn vermoedelijk aangebracht met de bouwfase eind negentiende eeuw.*

*Aan weerszijden van het luik zijn restanten zichtbaar van een derde gemetselde strek (gele kaders). De restanten bestaan uit een natuursteen aanzetsteen (links) en een gemetseld restant van de strek (rechts). Het restant van de strek is ouder dan het luik of van het onderliggende zesruits venster en bevindt zich origineel in de gevel.*

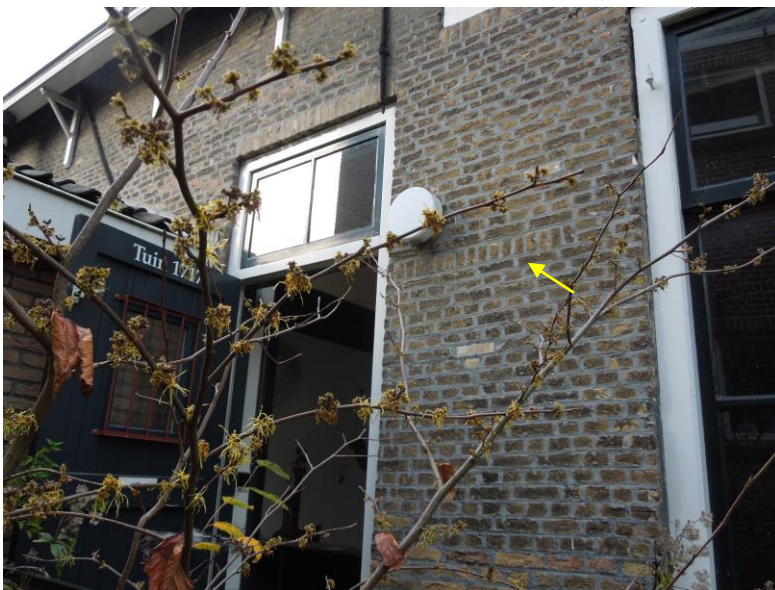
- 23 *Rechts op de foto het achterste zesruits schuifvenster. Het metselwerk is behakt om dit venster te plaatsen. In het kozijn zijn duimen zichtbaar waaraan luiken waren bevestigd.*

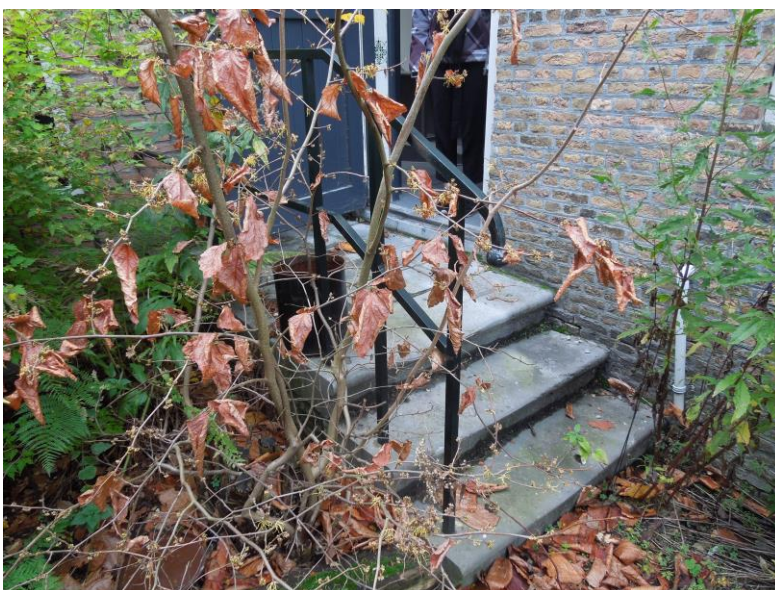
- 24 *De deur uit 1978 komt uit op de achterliggende gang en is daarmee relatief hoog in de gevel geplaatst. Voor de deur is daarom een bordes met hardstenen treden aangebracht om de tuin te kunnen bereiken. De treden zijn hergebruikt. De baluster is nieuw, de bol aan het uiteinde van de leuning lijkt te zijn hergebruikt.*

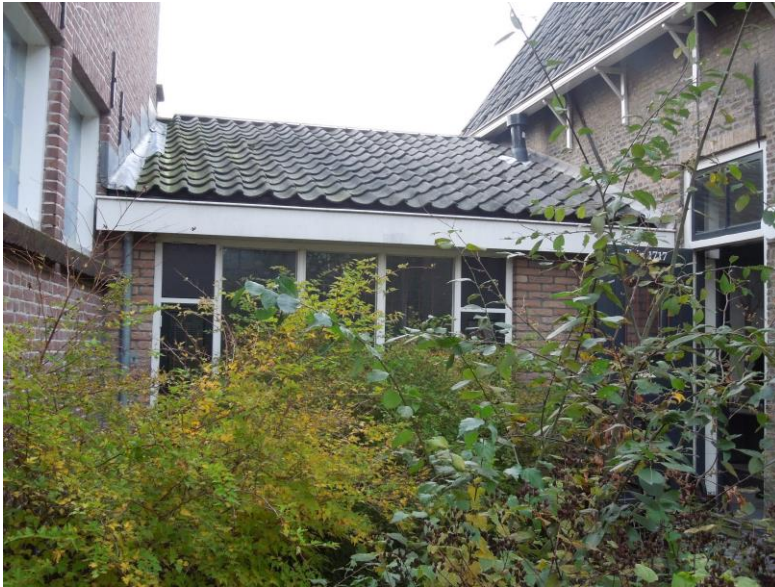
- 25 *De aanbouw uit 1978 tegen de linker zijgevel. De aanbouw is intern bereikbaar, niet vanuit de tuin. De voorgevel is gemetseld met bakstenen in halfsteensverband. Link op de foto de rechter zijgevel van 's-Herenstraat 14.*

Tegen de linker zijgevel is in 1978 een aanbouw gebouwd op rechthoekige plattegrond onder een lessenaarsdak gedekt met gesmoorde, opnieuw verbeterde Hollandse pannen. De aanbouw is intern vanuit Huize Barendrecht bereikbaar. De voorgevel is gemetseld in halfsteensverband, de achtergevel is bekleed met houten

rabatdelen. In de voorgevel van de aanbouw zijn kozijnen geplaatst, de achtergevel sloot in het verleden aan op verdere bijgebouwen van het stadhuis achter Huize Barendregt.

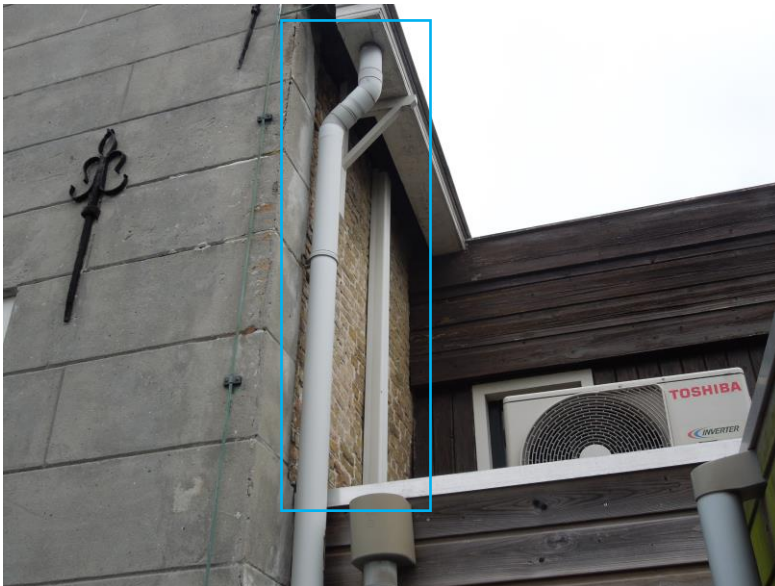
- 26 *De achtergevel van de aanbouw gezien vanaf de achterzijde van Huize Barendregt. De achtergevel is bekleed met rabatdelen. Achter het lessenaarsdak heeft de achterzijde van de aanbouw een smal, eenlaags gedeelte met plat dak. Naast de aanbouw is de linker zijgevel van het huis in gele IJsselstenen zichtbaar (blauw kader).*

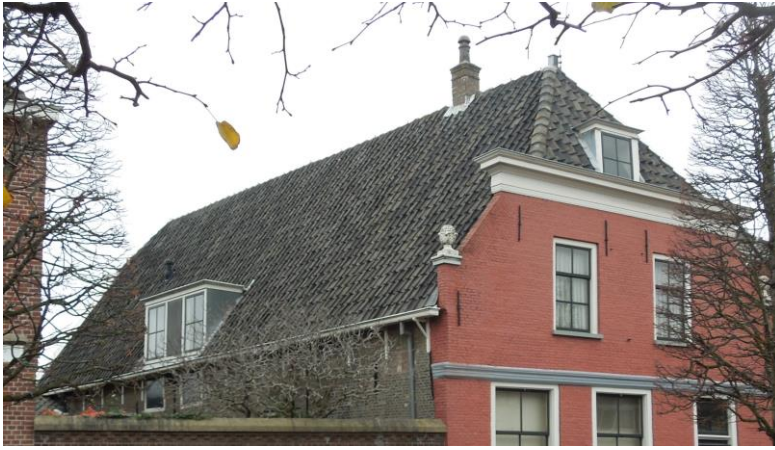
- 27 *Het dak van Huize Barendrecht is gedekt met gesmoorde oude Hollandse pannen. Het dak is voorzien van een bakgoot ondersteund door houten gootklossen. In het voorste dakvlak is een kleine, negentiende-eeuwse dakkapel met een vierruits venster. In het linker dakvlak is boven de twee houten luiken in 1978 een brede dakkapel aangebracht.*

In het voorste dakvlak is een dakkapel uit de achttiende- of negentiende-eeuwse bouwfase. De dakkapel heeft een vierruits vensters, is voorzien van zinken wangen en wordt aan de bovenzijde beëindigd met een geprofileerde lijst. In de linker zijgevel is in 1978, direct boven de twee houten luiken, een brede dakkapel aangebracht. De dakkapel heeft twee vierruits vensters en wordt beëindigd met een geprofileerde lijst, waardoor de dakkapel qua vormgeving aansluit op de oudere dakkapel in de voorgevel.

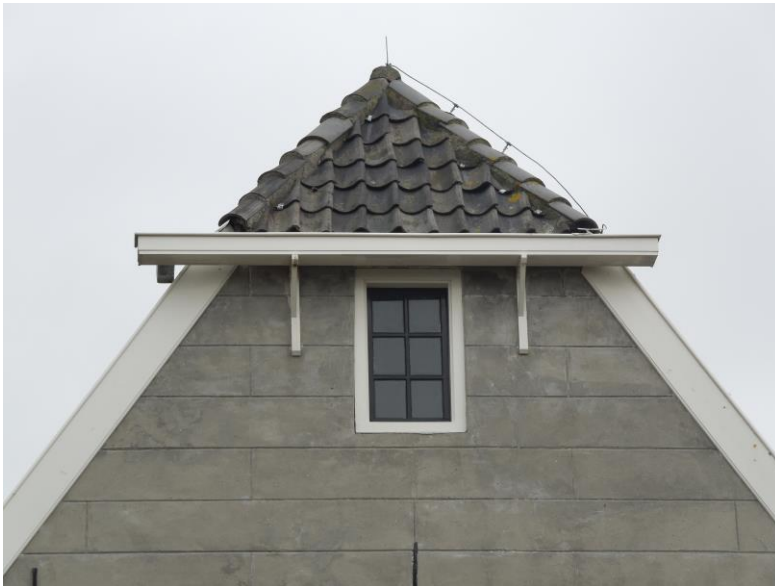
- 28 *De bakgoot op gootklossen tegen het wolfeind van de achtergevel.*

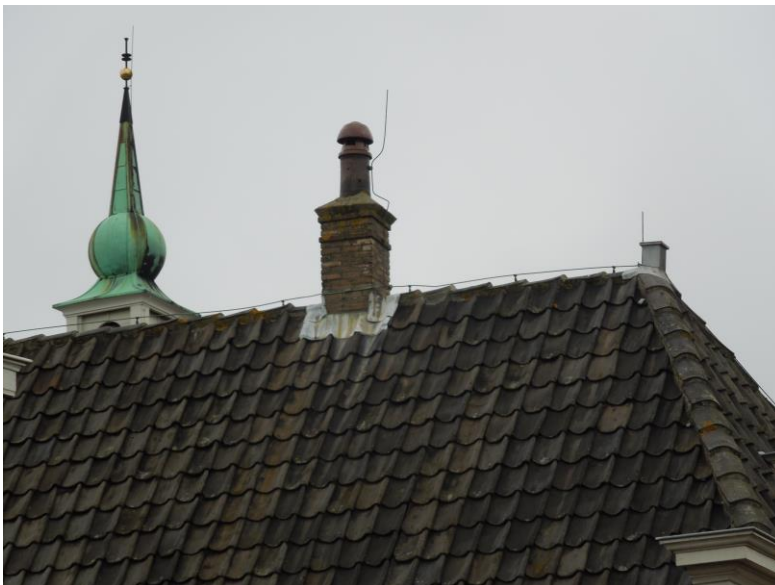
- 29 *Op het dakvlak is een gemetselde schoorsteen met een natuurstenen plaat aan de bovenzijde. De schoorsteen sluit aan op het rookkanaal van de schouw in de voorkamer. Op de schoorsteen staat een schoorsteenpot die inregenen en overlast door vogels voorkomt.*

Op het dak staat een gemetselde schoorsteen die aansluit op het rookkanaal van de schouw in de voorkamer (afb. 29). De schoorsteen dateert vermoedelijk net als het rookkanaal uit de negentiende eeuw.

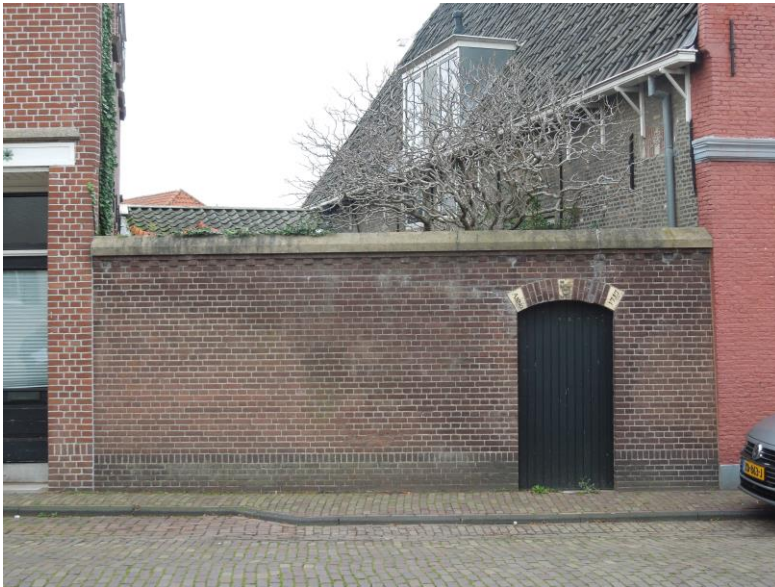
30 De negentiende-eeuwse tuinmuur tussen Huize Barendrecht (rechts) en 's-Herenstraat 14 (links). De muur is gemetseld in rode vormbakstenen in kruisverband en wordt aan de bovenzijde beëindigd met een bloktand, een rij strekken en een natuurstenen afdekplaat.

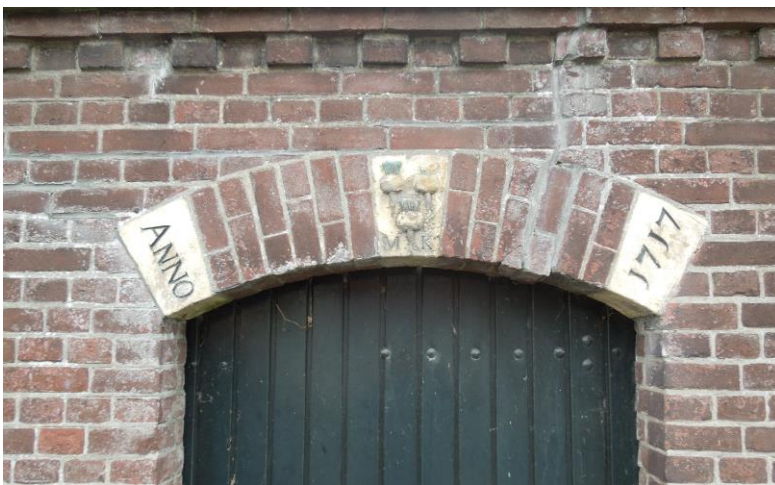
- 33 De segmentboog boven het poortje in de deur. De poort en de boog dateren uit de tweede helft van de negentiende eeuw. De aanzetstenen en de sluitstenen van de boog zijn echter ouder en zijn hergebruikt, mogelijk van een oudere poort. Zij zijn gemaakt van natuursteen. Op de aanzetstenen staat 'ANNO' en '1717'.

Bovenaan de foto is de blokvertanding aan de bovenzijde van de muur zichtbaar.

In de muur is een poortje angebracht onder een segmentboog. De anderhalfsteens hoge boog is gemetseld in rode vormbakstenen, gelijk aan de tuinmuur. De twee aanzetstenen en de sluitsteen zijn echter hergebruikt. Alle drie de stenen zijn gemaakt van natuursteen. Op de linker aanzetsteen staat geschreven 'AN-NO', op de rechter aanzetsteen '1717'. Op de sluitsteen zijn drie knollen afgebeeld met daaronder de letters 'M' en 'K' (afb. 33 en 34). Dit zijn de initialen van Michiel Knol, chirurgijn in Maasland.<sup>19</sup> De stenen zijn hergebruikt, mogelijk van een ouder poortje.

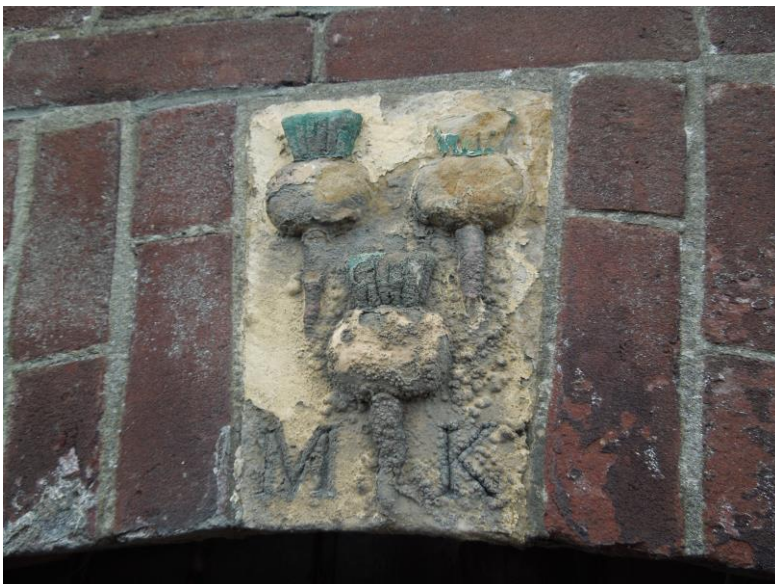
- 34 De sluitsteen in de boog. Op de steen zijn drie knollen afgebeeld met daaronder de initialen 'M' en 'K'. Zij staan voor Michiel Knol, vanaf 1711 schout van Maasland en chirurgijn. De stenen zijn geel geschilderd, het loof van de knollen is groen geschilderd.

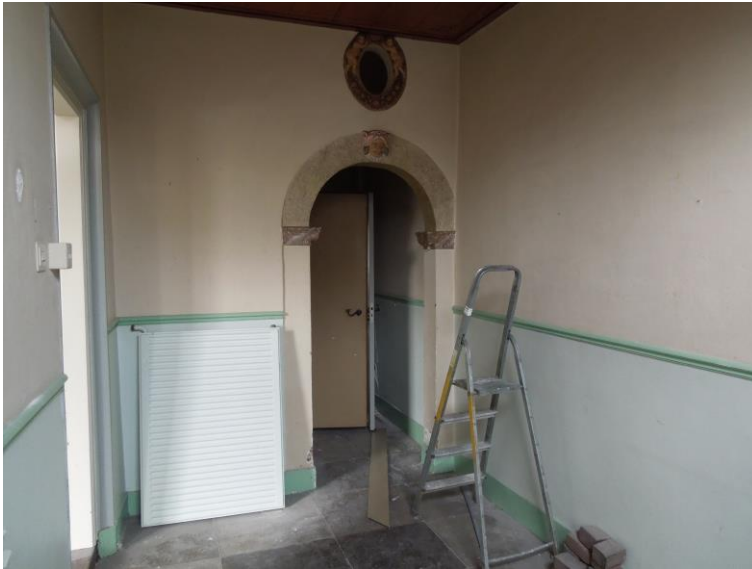
37 **0.1 Hal**

*De hal achter de voordeur gezien richting de gang. Op de vloer liggen vierkante, hardstenen tegels. De muur is gestuukt en voorzien van een lambrisering beëindigt met geprofileerd lijstwerk. De lambrisering was tot 1978 gemarmerd (zie afb. 4 op p. 13), de marmering is overschilderd.*

*Midden op de foto de doorgang naar gang 0.3 met toog, links op de foto het deurkozijn naar kamer 0.4*

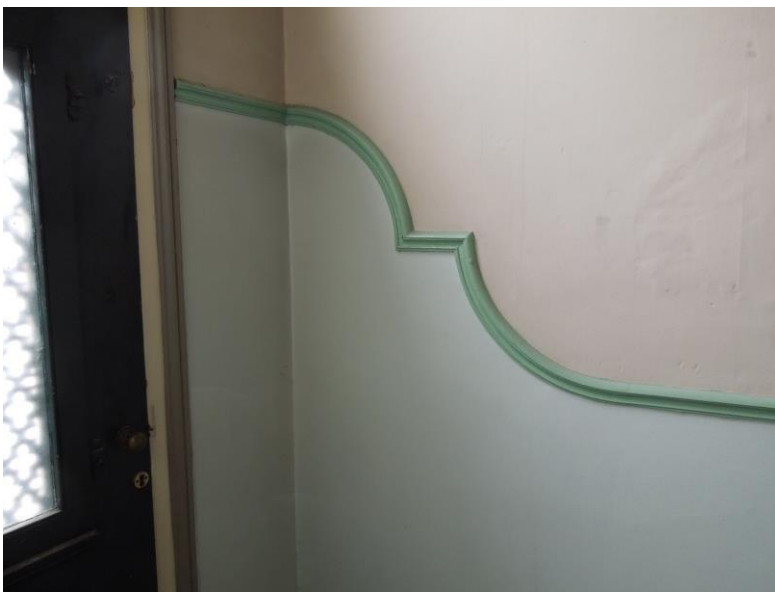
38 *Ter plaatse van de voordeur loopt het lijstwerk van de lambrisering omhoog in sierlijk gebogen lijnen. Dit detail hing vermoedelijk samen met de plaatsing van een kapstok/ brievenbus/ deurbel o.i.d. naast de voordeur.*

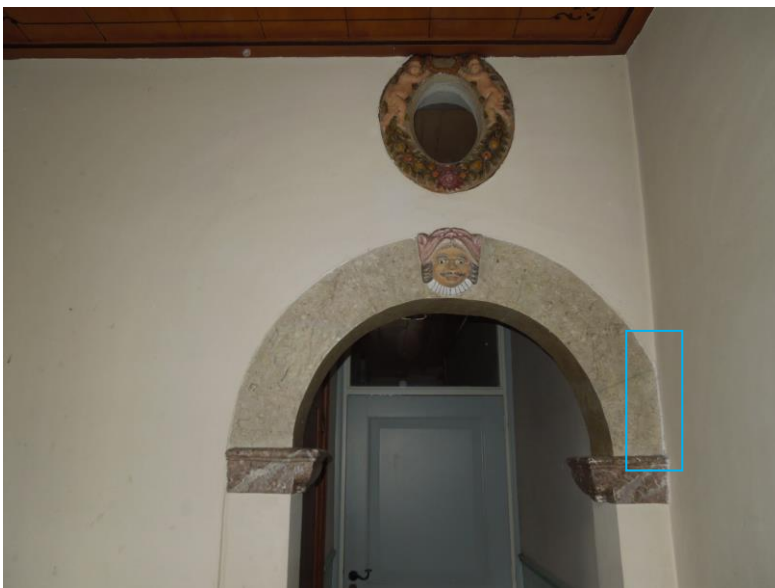
39 *De toog aan het begin van de gang heeft gemarmerde aanzetstenen en een gemarmerde rondboog. De boog is aan de rechterzijde iets versmald (blauwe kader). Dit komt door het aanbrengen van stuc op de zijmuur. Van oorsprong zal de boog precies in de breedte van de muur hebben gepast.*
