# BOUWHISTORISCHE VERKENNING

HUIZE BARENDREGT

'S-HERENSTRAAT 15 TE MAASLAND

## Bouwhistorische verkenning

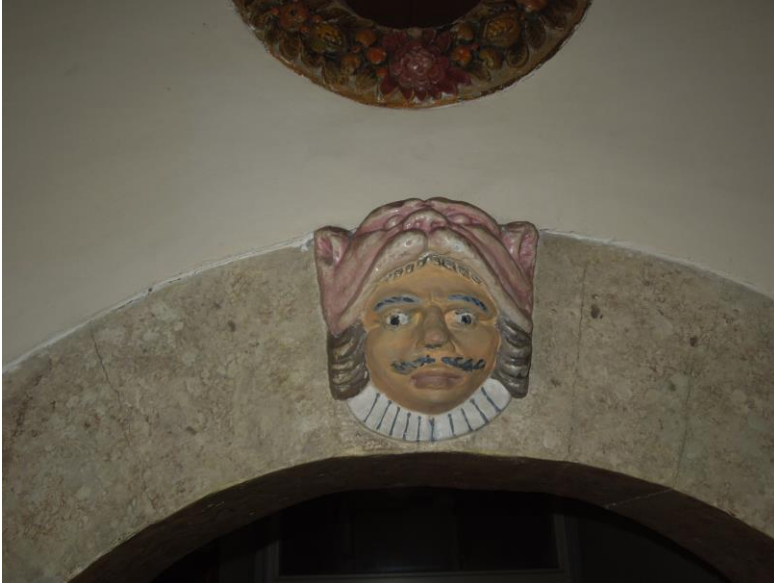
- 40 *Detail van het figuratieve mannenhoofd in de boog. Het figuur is voorzien van een kraag, het hoofd wordt bedekt door een leeuwenhoofd. Het figuur is geschilderd.*

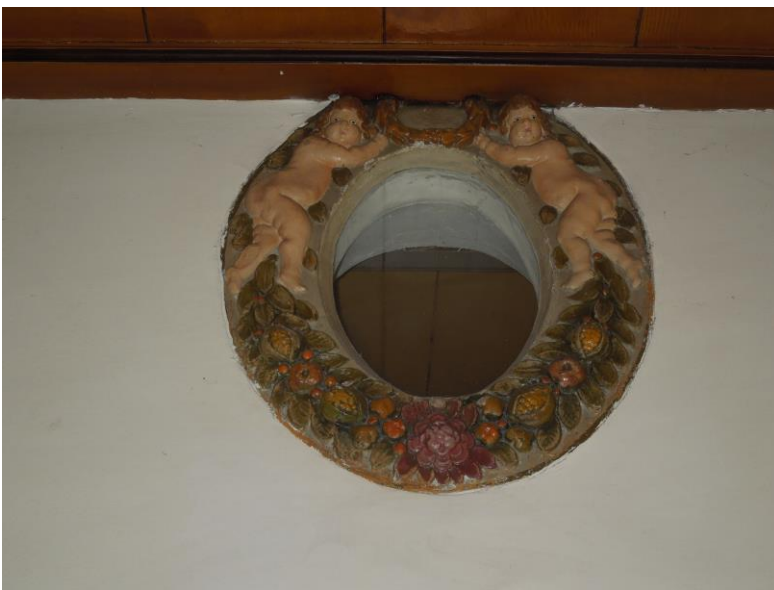
- 41 *Detail van het versierde oeil-de-boeuf. Twee putti houden een krans vast met daaronder guirlandes.*

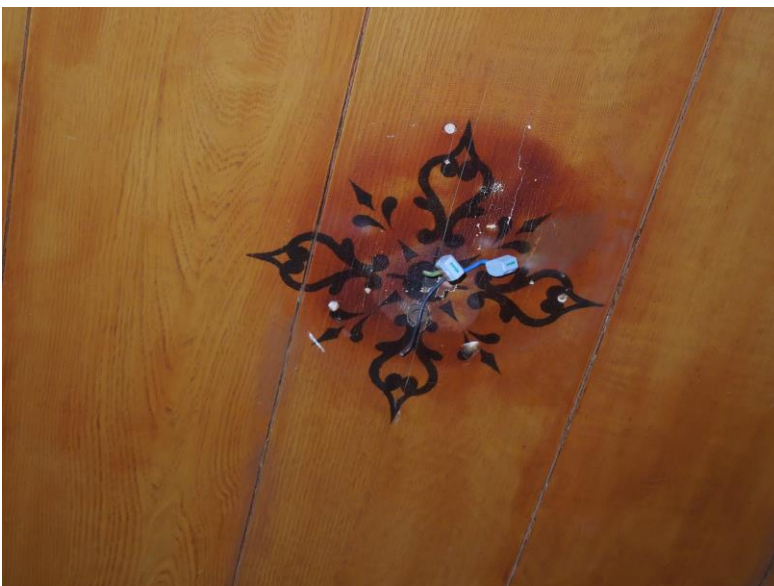
- 42 *Onder het balkenplafond is in de hal een verlaagd plafond aangebracht bestaande uit houten planken. In het midden van het plafond is met een sjabloon een versiering aangebracht met zwarte verf.*

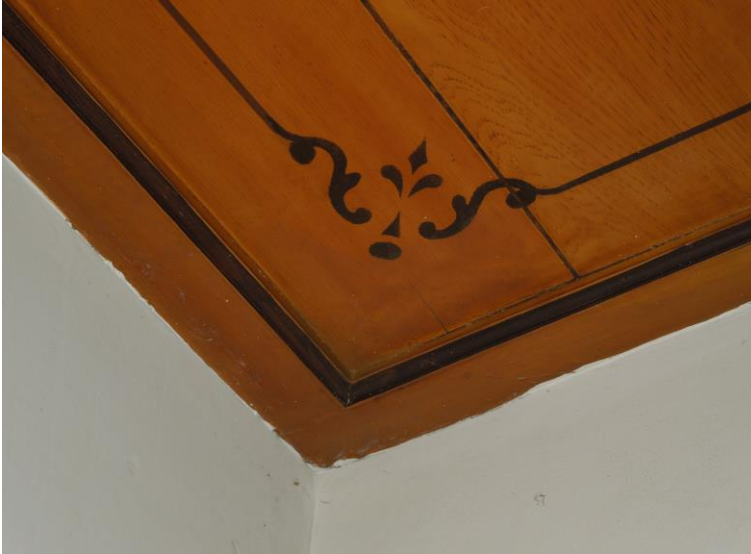
- 43 *Langs de randen van het verlaagde plafond is een plafondlijst aangebracht. Op de planken is langs de randen een geschilderde perklijst aangebracht met op iedere hoek een eenvoudig gesjabloneerd figuur.*

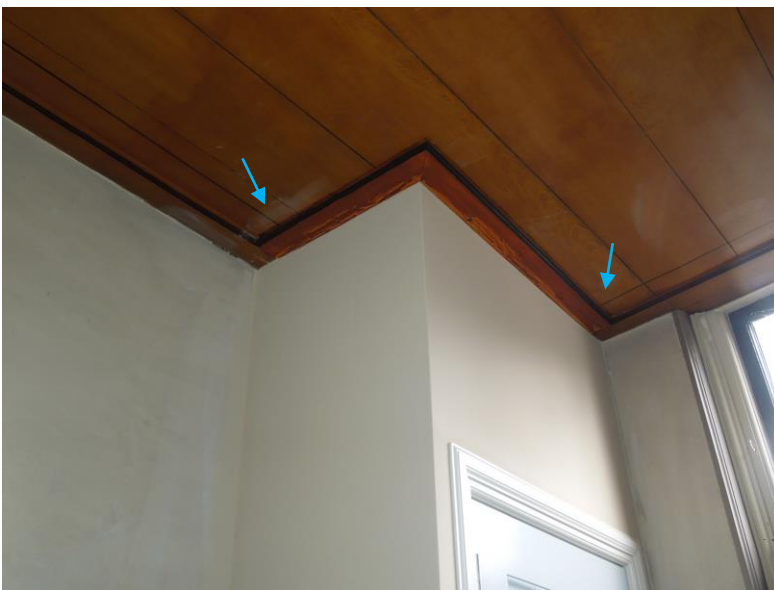
- 44 *Rechts naast de voordeur is recent een meterkast aangebracht. De deur van de meterkast betreft een paneeldeur lijkend op de deur vanuit de hal naar de voorkamer, voorzien van een geprofileerde lijst. Aan de bovenzijde van de meterkast is de plafondlijst van het houten plafond om de kast doorgetrokken. De geschilderde perklijst wordt echter wel onderbroken (blauwe pijlen). Het figuur op de hoek van het plafond is daardoor uit het zicht geraakt.*

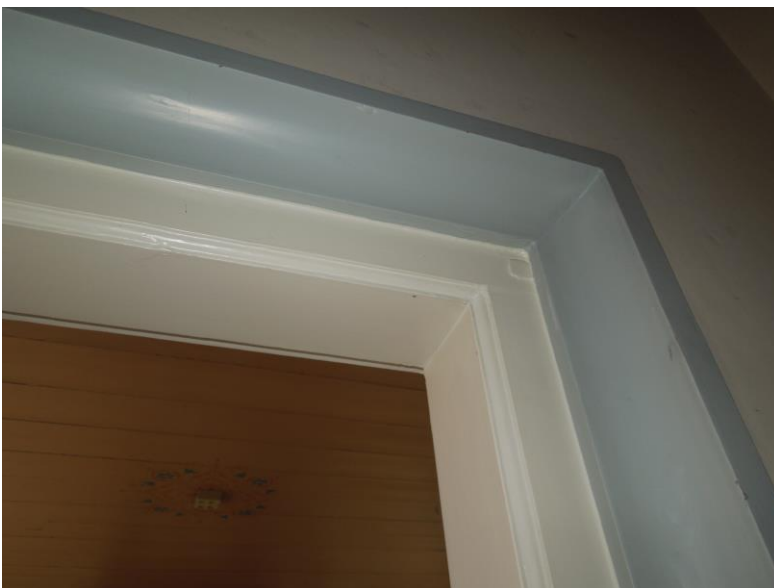
- 45 *Detail van de bovenhoek van het deurkozijn vanuit de hal naar kamer 0.4. Het houten kozijn is in elkaar gezet met pen- en gatverbindingen en is voorzien van een duivenjagerprofiel. Om het kozijn is een deurlijst aangebracht met een kwarthol profiel (lichtblauw geschilderd).*

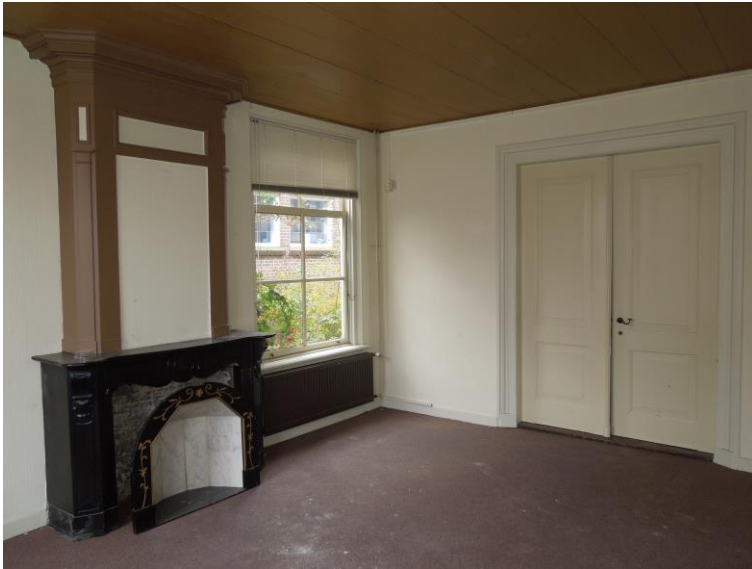
#### 46 0.4 Kamer en suite (voorzijde)

*De voorkamer met links de linker zijgevel en rechts de scheidingswand met kamer 0.5.*

*Het zesruits schuifvenster in de linker zijgevel is met de restauratie van 1978 aangebracht in dezelfde stijl als de vensters in de voorgevel.*

*Op de vloer ligt tapijt. De wanden zijn voorzien van behang dat pas na 1978 is aangebracht. Het plafond bestaat uit hetzelfde verlaagd plafond met houten planken als het plafond in de hal.*

*Rechts op de foto de kamer en suitedeuren naar kamer 0.5. De openslaande paneeldeuren verbinden de voor- en achterkamer met elkaar.*

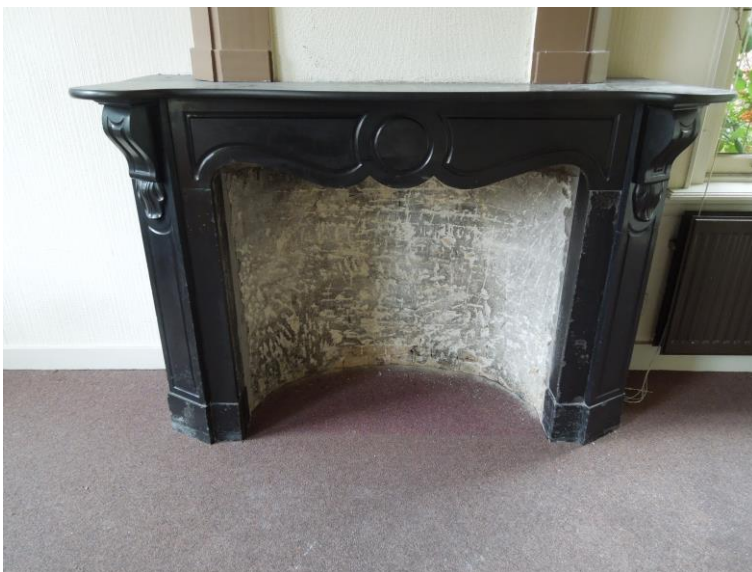
- 47 *De zwarte schoorsteenmantel bevindt zich in het midden van de linker wand. De schoorsteenmantel is uitgevoerd in zwart marmer in neo-Lodewijk XIV-stijl. De mantel heeft een duidelijk negentiende-eeuwse vorm, gekenmerkt door een grote, brede afdekplaat met voldoende ruimte voor een Frans klokkenstel (garniture de cheminée), vaak in combinatie met een grote spiegel hangend aan de schoorsteenboezem.*

*Het zwarte marmer van de schoorsteenmantel is grotendeels vervangen. Het middenstuk onder de dekplaat en de consoles zijn anders dan op een foto uit 1976 (zie afb. 12 op p. 17). De stooknis was voorheen betegeld met witjes.*

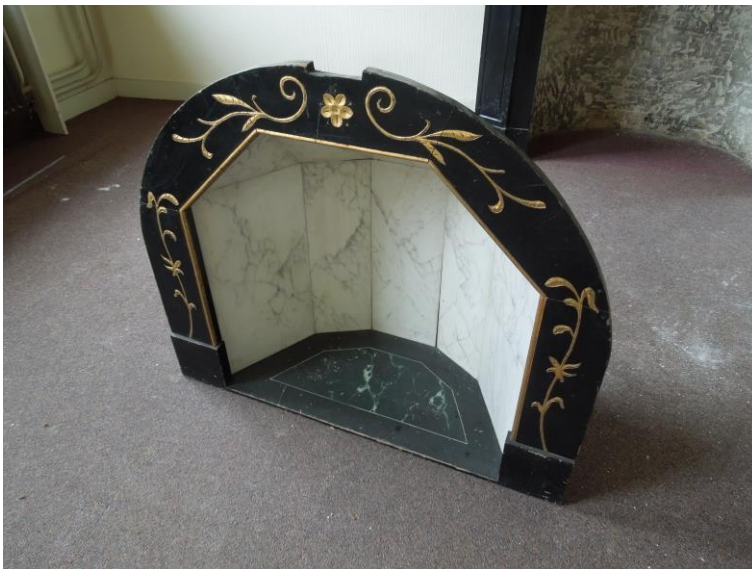
- 48 *De stooknis kon in de zomermaanden worden dichtgezet met een geschilderd houten inzetstuk om de nis aan het zicht te onttrekken wanneer hier niet gestookt werd. Het huidige inzetstuk is te klein om de opening van de schoorsteenmantel dicht te zetten en hoorde vermoedelijk niet van oorsprong bij de schoorsteenmantel in de kamer.*

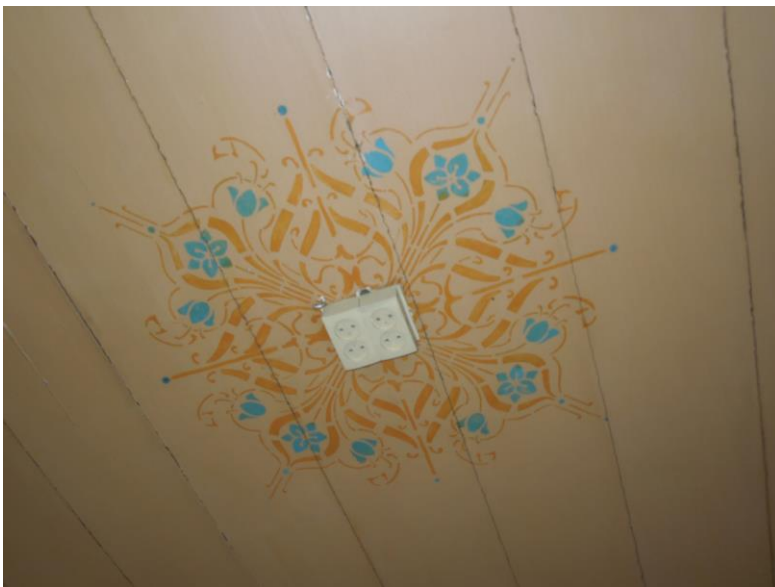
50 *Het houten plafond is, net als in de hal, voorzien van een middenornament en hoekornamenten met een perklijst. De ornamenten in de voorkamer zijn echter rijker uitgevoerd. Het middenornament is een polychrome sjabloonbeschildering die groter en gedetailleerder is uitgevoerd dan de zwarte schildering in de hal (zie afb. 42).*

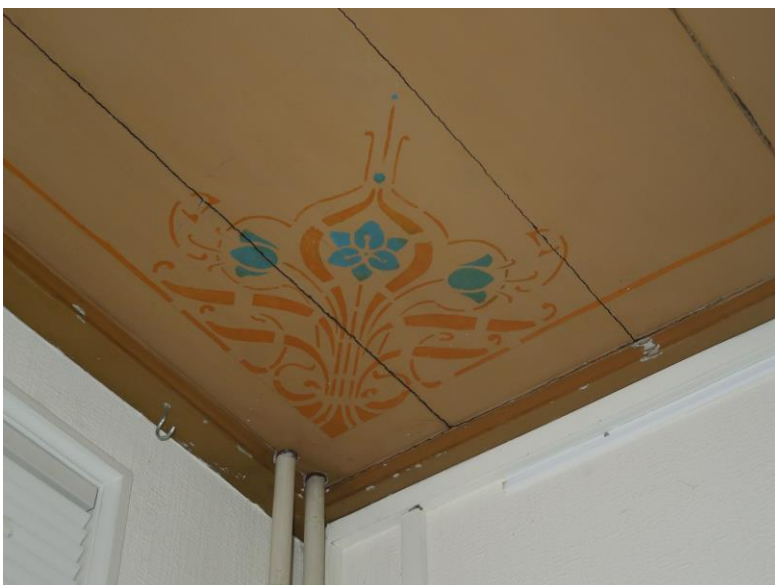
51 *Eén van de geschilderde hoekornamenten met de perklijst of bies. Ook de hoekornamenten zijn polychroom uitgevoerd en zijn gedetailleerder dan de hoekornamenten in de hal (zie afb. 43).*

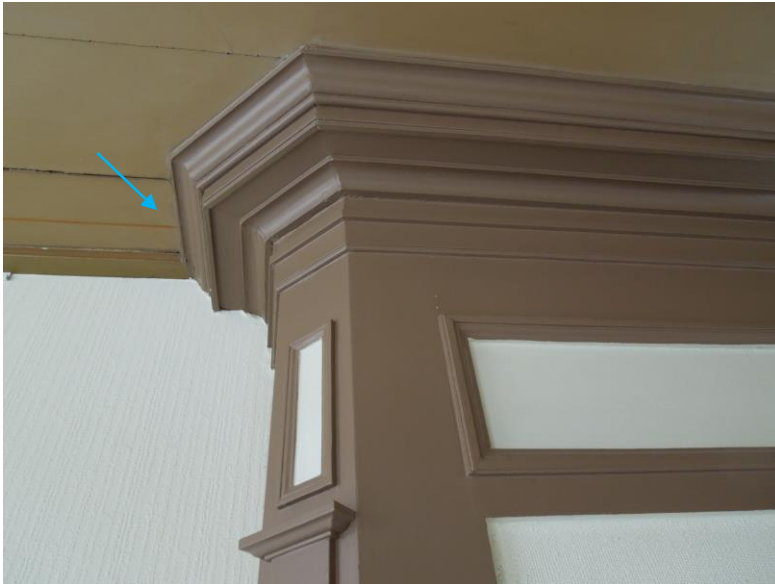
52 De plafondschildering (geschilderde perklijst of bies) loopt niet om de kroonlijst heen (blauwe pijl). De geschilderde bies wordt onderbroken door de kroonlijst van de schouw.

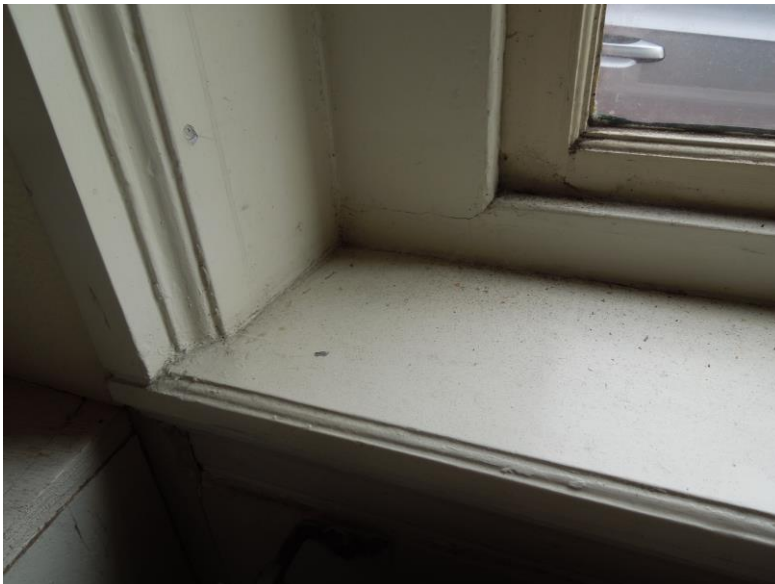
53 Detail van het rechter kozijn in de voorkamer. De kozijnen zijn grotendeels vervangen met de restauratie van 1978. Dit is met zorg gedaan: de huidige kozijnen zijn volledig naar oud model gemaakt met touwen om de ramen op te kunnen schuiven en pinnen om te ramen vast te zetten. Ook is de profilering van de ramen, kozijnen en vensterbank overgenomen (zie foto).

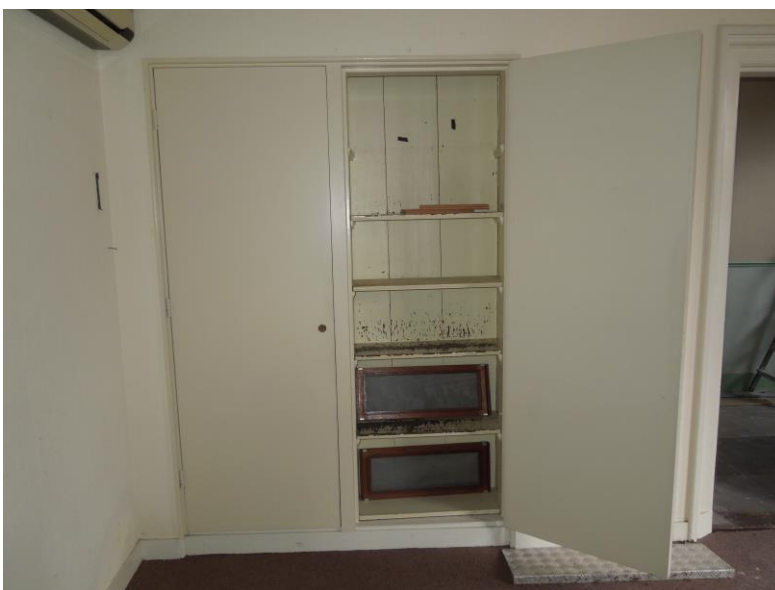
54 Naast de toegangsdeur vanuit de hal (rechts op de foto) is in de wand een ondiepe inbouwkast met planken. De deuren voor de kast zijn vernieuwd, de planken in de kast dateren net als de kast zelf uit de late negentiende eeuw.

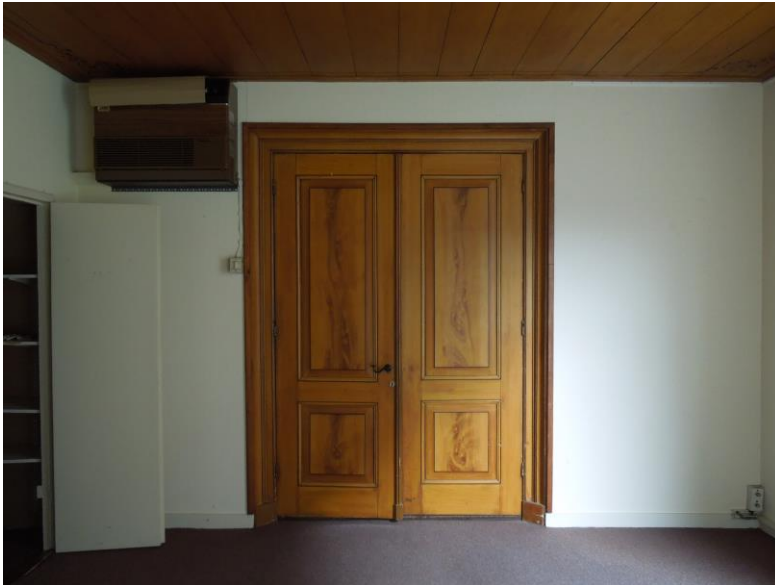
### 55 0.5 Kamer en suite (achterzijde)

*De kamer en suitedeuren vanuit de achterkamer. De deuren zijn aan deze zijde gebouten. De vloer, de wanden en het plafond zijn gelijk aan de voorkamer.*

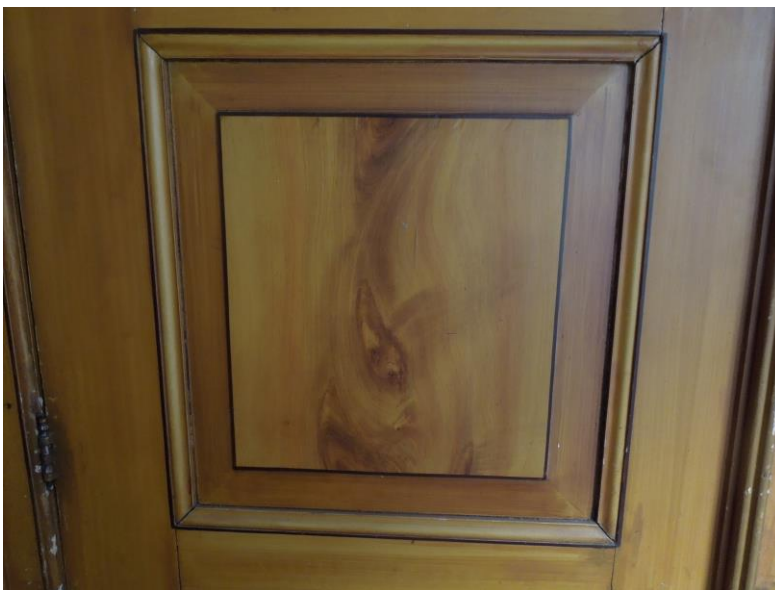
56 *Detail van de kamer en suitedeuren. De deuren zijn gebouten (d.w.z. voorzien van een geschilderde hout-imitatie) en voorzien van een dubbele bies.*

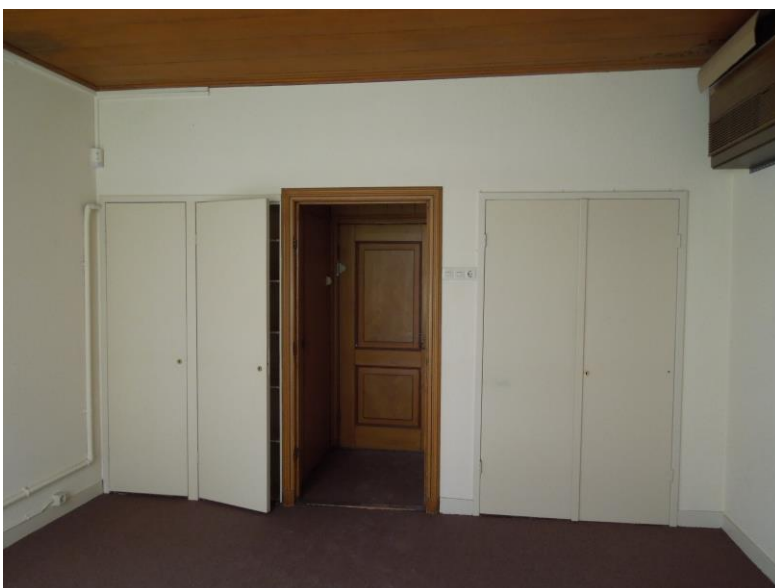
57 *De achterkamer gezien richting de rechter zijgevel. In de wand is een voormalige bedstedenwand met daar tussenin een portaaltje dat uitkomt op de gang.*

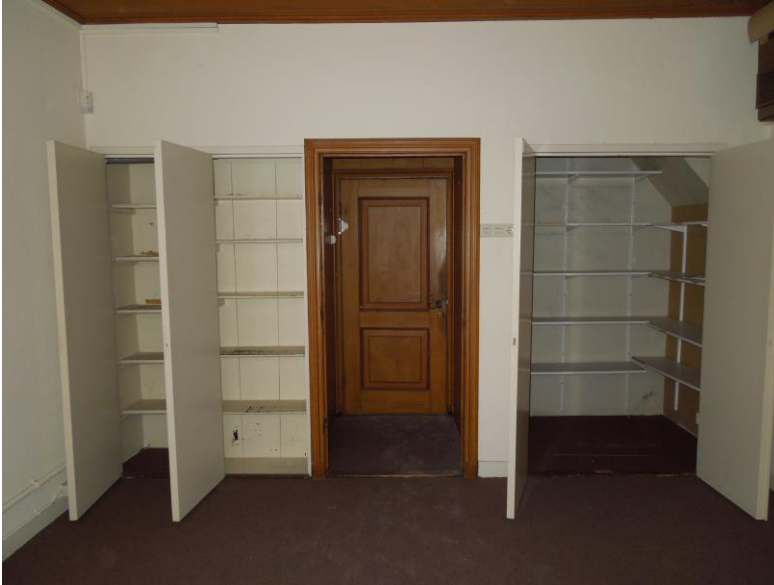
58 *De linker kasten in de wand zijn ondiepe inbouwkasten uit de negentiende eeuw. Rechts van het portaal is een voormalige bedstede. In de ruimte is een modern ophangstelsel voor planken aangebracht. De kast links van het portaal bestaat uit twee delen: een diep gedeelte aan de linkerkant en rechts een ondiep deel rechts. De diepe kast was een hangkast om kleding in op te hangen en is tegenwoordig voorzien van planken. De kasten aan weerszijden van het portaal dateren uit de negentiende eeuw.*

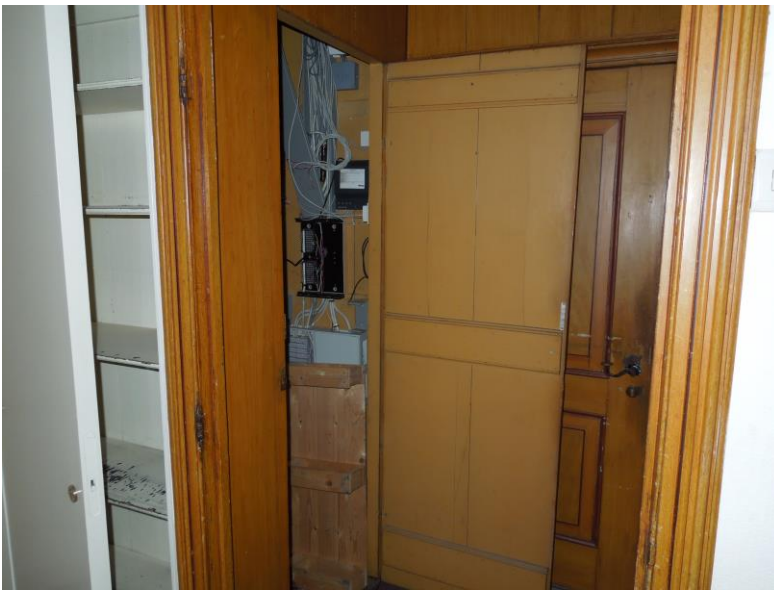
59 *Achter de ondiepe linker kast is een tweede kast die toegankelijk is vanuit een deur in het portaal. Hier zit tegenwoordig een meterkast, de deur en de gele beschildering aan de binnenzijde van de kast dateren uit de negentiende eeuw.*

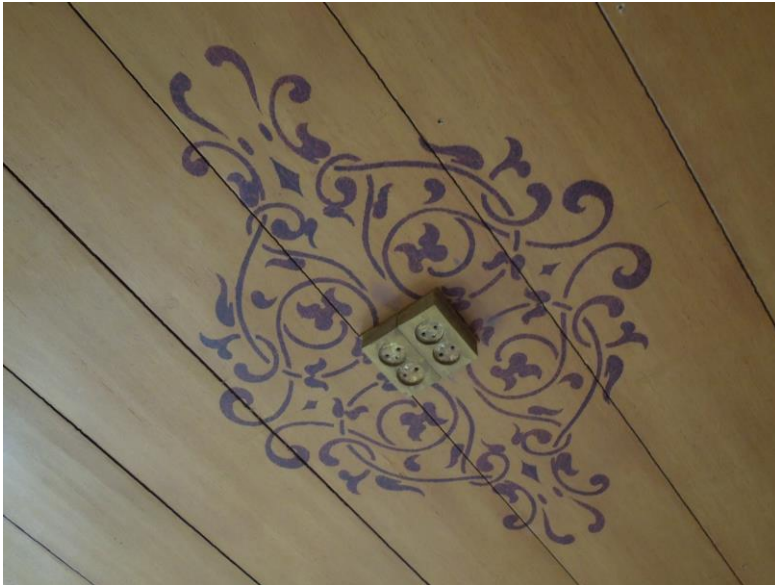
- 61 *Het gesjabloneerde figuur in het midden van het gebouten plafond uit de late negentiende eeuw. Het figuur is eenvoudiger uitgevoerd dan het motief in de voorkamer (afb. 50) maar rijker dan het eenvoudige sjabloon in de hal (afb. 42). Aan de hand van de decoratie is te achterhalen welke kamers het belangrijkste waren, in dit geval de voorkamer 0.4.*

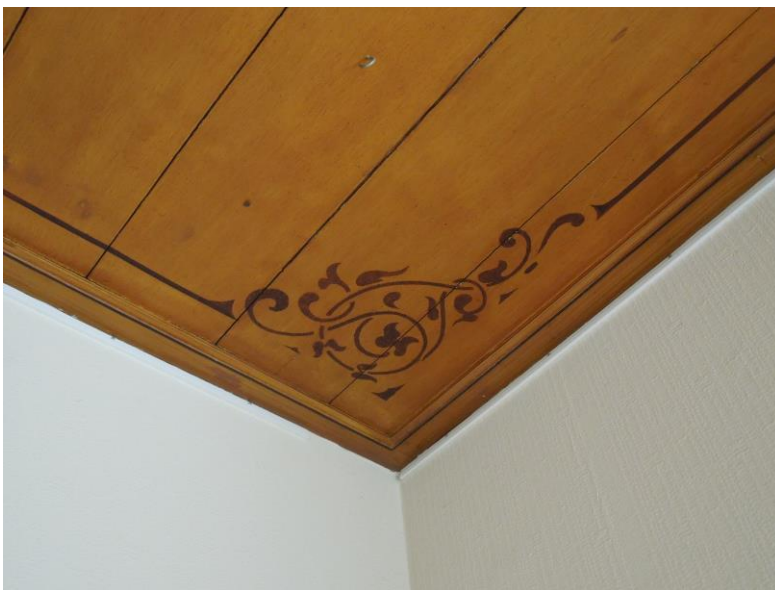
- 62 *Ook in deze kamer is sprake van een geschilderde perklijst met hoekornament. Het ornament is uitgevoerd in één kleur.*

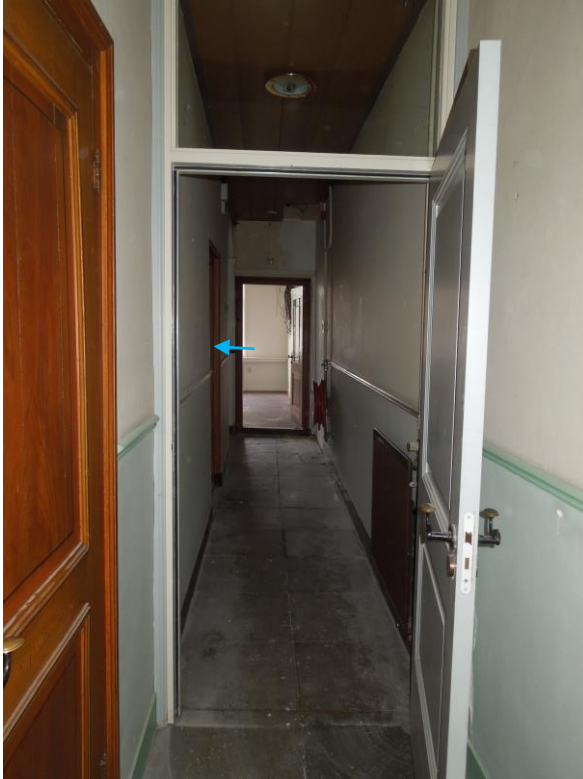
### 64 0.3 Gang

*De smalle gang achter hal (0.1). Op de vloer liggen dezelfde vierkante, hardstenen tegels als in de hal. De lambrisering vanuit de hal is doorgetrokken.*

*Helemaal links de deur voor de trap. De deur is gelijk vormgegeven aan de gebouten deuren in kamer 0.5. Verderop aan de linkerzijde de deur naar kamer 0.5 (blauwe pijl). Achterin de deur naar kamer 0.6.*

*De tochtdeur in de gang is aangebracht met de verbouwing van 1978. Het is een paneeldeur om aan te sluiten bij de bestaande vormgeving van de hal en het voorhuis.*

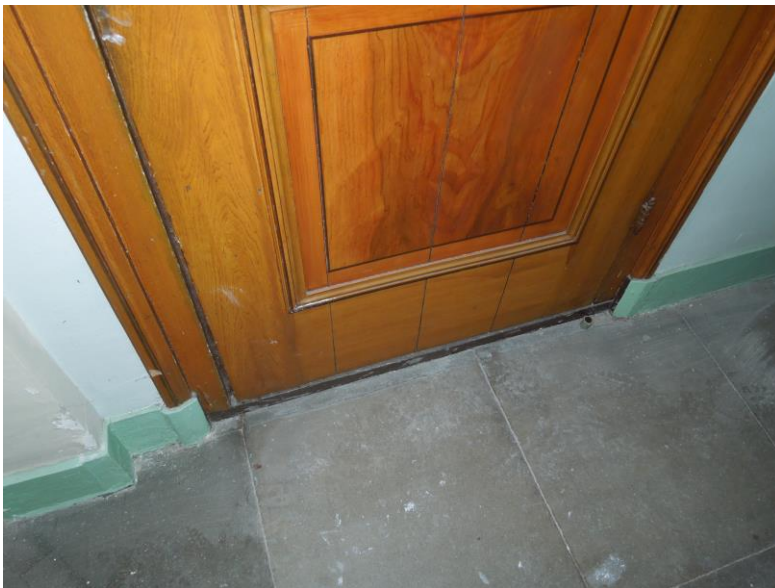
*65 Een detail van de deur naar de trap. De deur is gebouten, het kozijn is geplaatst op neuten (hier mee geschilderd met de lichtgroene plint) en een hardstenen onderdorpel.*

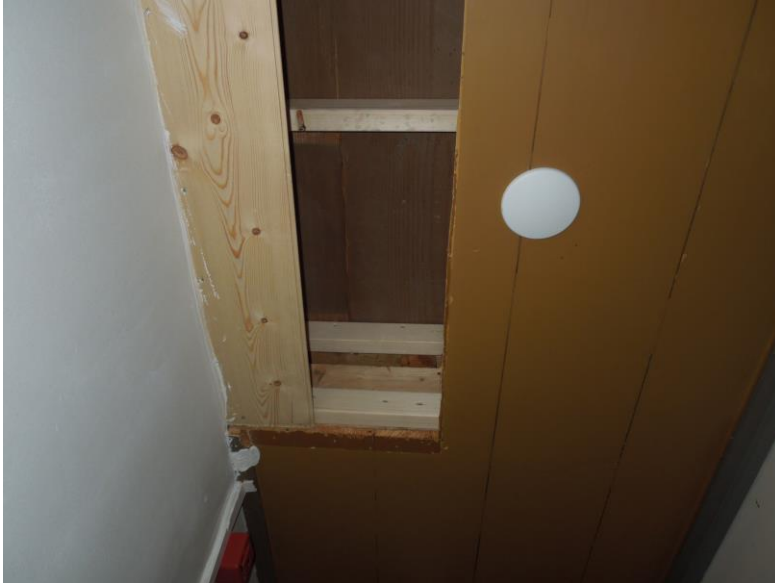
66 In de gang is hetzelfde verlaagde, houten plafond als in de hal. Hier is het plafond echter geel geschilderd en zijn er geen versieringen aangebracht.

De foto is genomen ter plaatse waar tot voor kort de doorgang was tussen het voormalige raadhuis en Huize Barendrecht. Een deel van het plafond was weggezaagd voor de opening, evenals de balken ter plaatse van de doorgang.

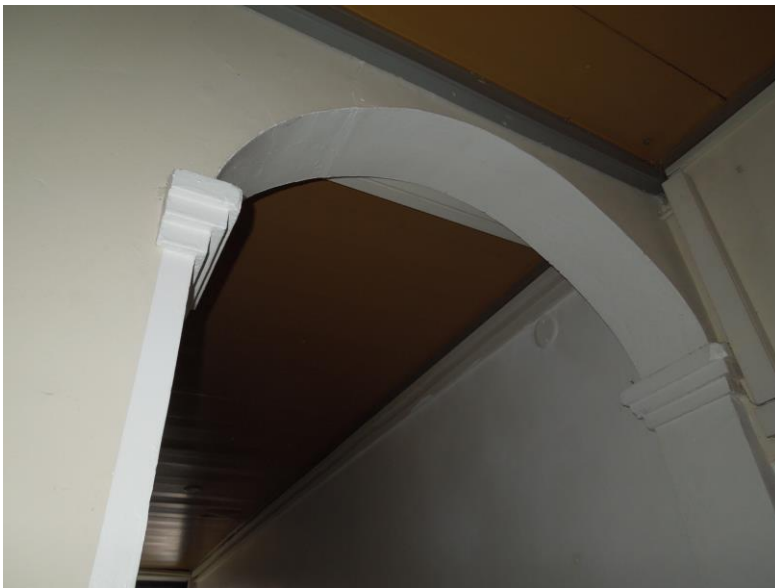
67 Aan het einde van de gang is een dwarsgang. Deze is rond 1930 – 1940 gecreëerd door een deel van de achterste kamer en suite af te scheiden met een wand. Het begin van de gang wordt gemarkeerd met een rondboog met aan weerszijden twee strak vormgegeven kapitelen met art déco invloeden. De kapitelen doen denken aan de gemarmerde kapitelen aan het begin van gang 0.3 (afb. 39) en zijn vermoedelijk naar voorbeeld daarvan gemaakt.

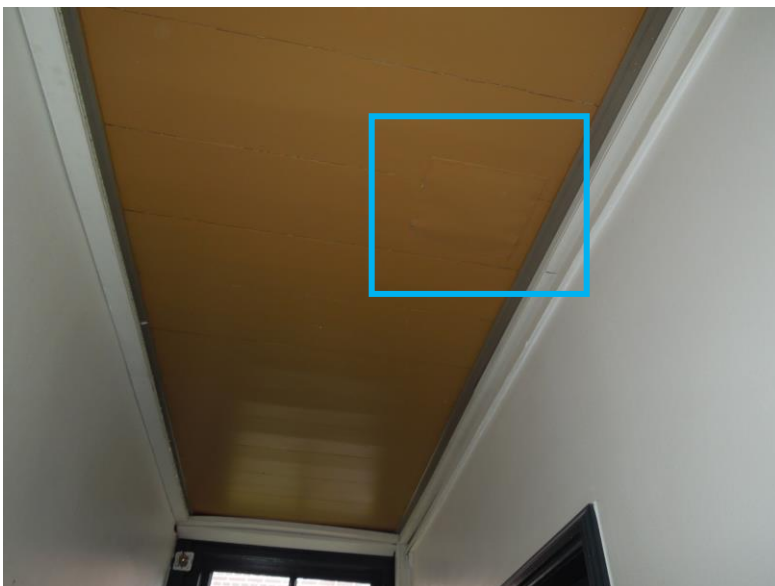
68 Het plafond van de dwarsgang. De planken van het verlaagde plafond van ruimte 0.5 en waren gebouten met een geschilderde perklijst. Nadat de ruimte bij de gang is getrokken is het plafond overschilderd in een gele kleur.

In het plafond is een dichtzetting zichtbaar van een doorvoer voor een kachelpijp. Deze kachel heeft hier gestaan toen de ruimte nog bij de kamer en suite hoorde (in een gang wordt in principe geen kachel geplaatst). De kachel stond tegen de brandmuur aan.

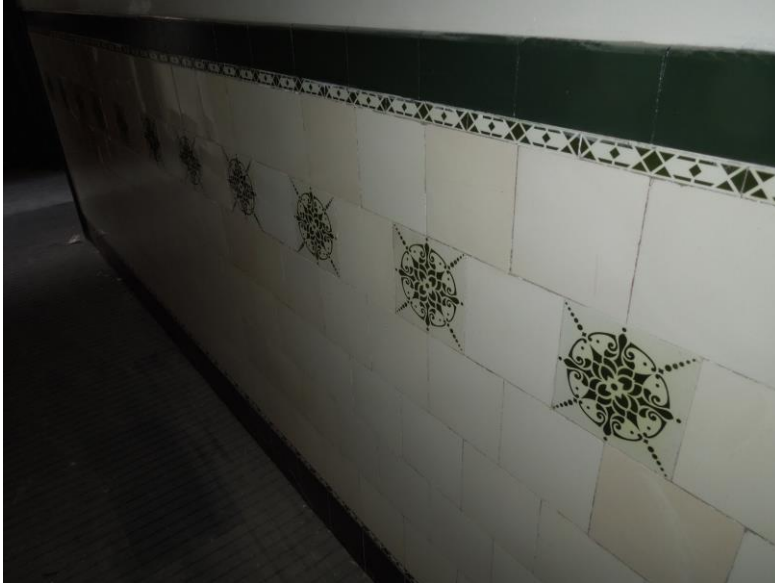
- 69 De lambrisering in de gang bestaat uit geperste tegels van de Norddeutsche Steingutfabrik Grohn (NStG) met het merk van het Tegelhuis. Deze tegels werden geproduceerd in de periode ca. 1930 – 1940.<sup>20</sup>

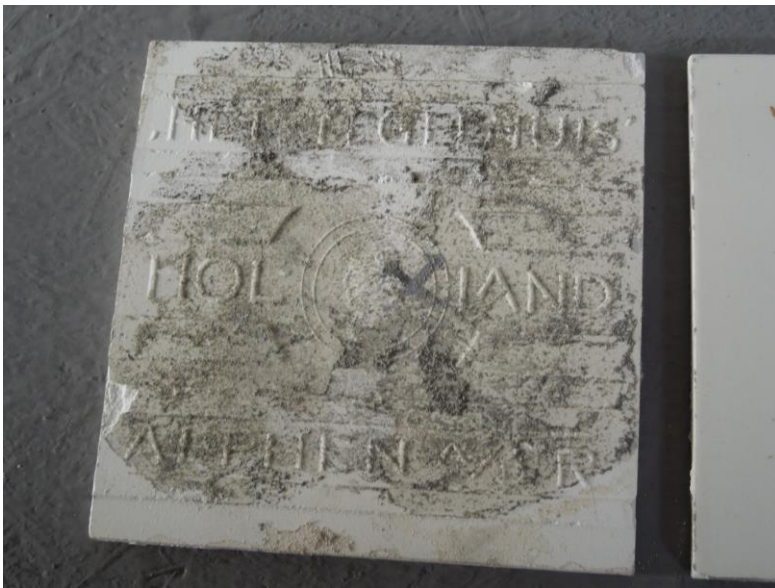
- 70 De achterzijde van een losgeraakte tegel van de lambrisering. Het opschrift luidt: HET TEGELHUIS – HOLLAND - ALPHEN A/D R., met in het midden een Mercuriuskop. De tegel is 150 x 150 x 7 mm. De voorzijde is crèmekleurig en ongedecoreerd.

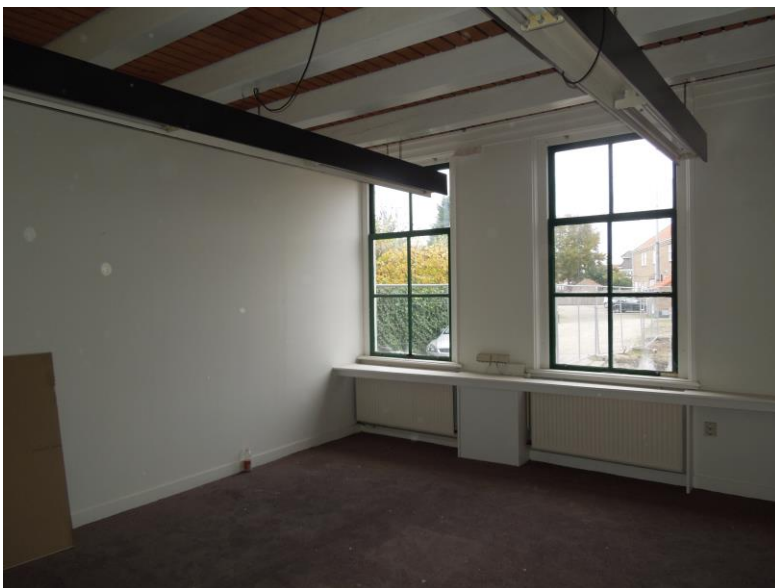
#### 71 0.6 Kamer rechts achter

De kamer rechts achter, gezien richting de achtergevel. Beide ramen zijn nieuw aangebracht bij de restauratie van 1978 naar oud model. De oorspronkelijk vensters waren eind negentiende eeuw in de gevel geplaatst.

De kamer is voorzien van een enkelvoudige balklaag die is witgeschilderd.

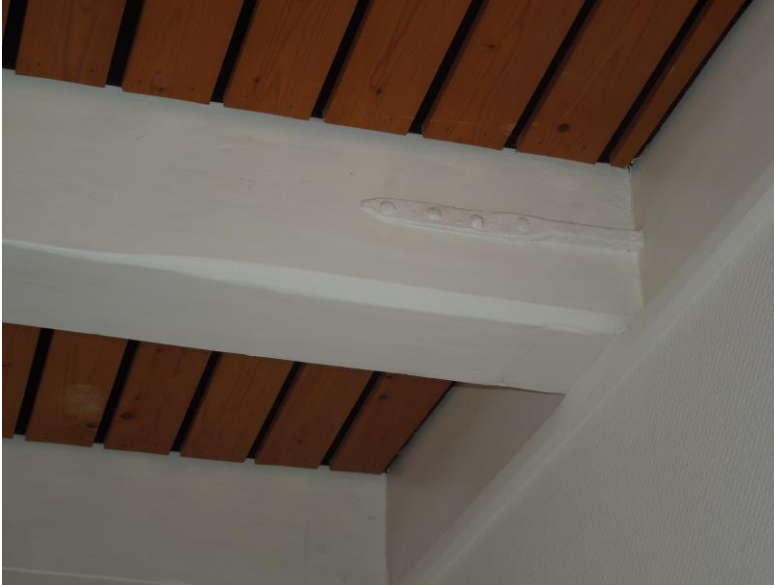
- 72 De balken van de enkelvoudige balklaag zijn opgelegd in de zijgevels van Huize Barendrecht. Op de foto een detail van de oplegging in de rechter zijgevel. De veer van het anker is zichtbaar. De onderzijden van de balken zijn aan de uiteinden afgeschuind. Tussen de enkelvoudige balklaag zijn in of na 1978 houten planken aangebracht.

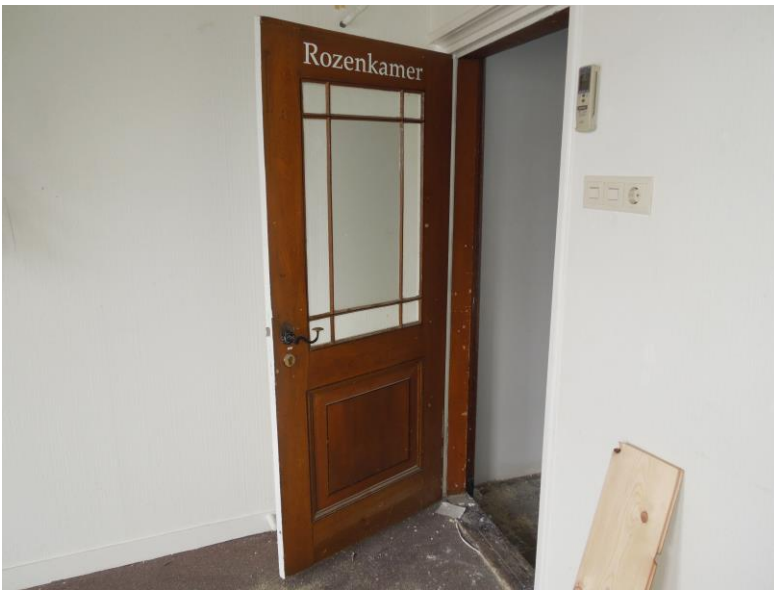
- 73 De toegangsdeur naar de kamer rechts achter. De gebouten paneeldeur is een spinde deur afkomstig van de bedstedewand in kamer 0.5.

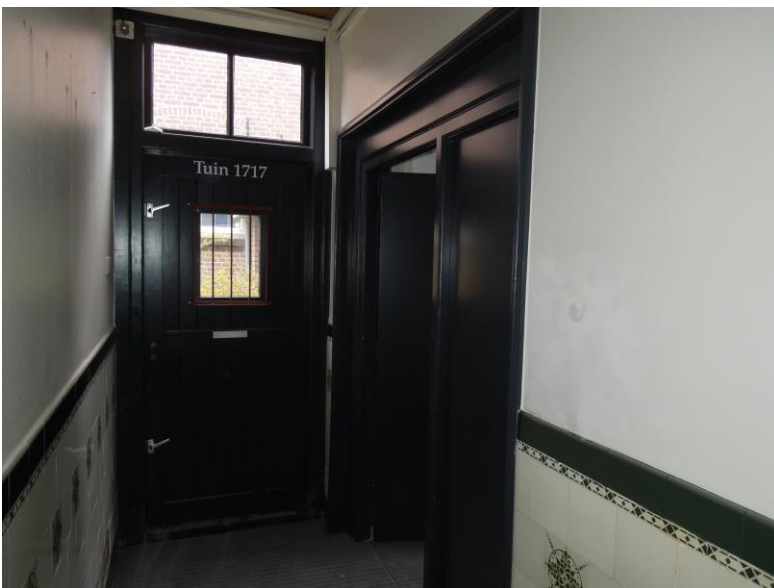
- 74 Het einde van de dwarsgang gezien richting de linker zijgevel met rechts de brandmuur. De deur naar de tuin is aangebracht in 1978. Rechts een brede doorgang naar kamer 0.7. Het kozijn is aangebracht in 1978, de doorgang is ouder. Vóór 1978 was hier een smalle deur naar de kelder (rechts) en een deur naar de opkamer (links).

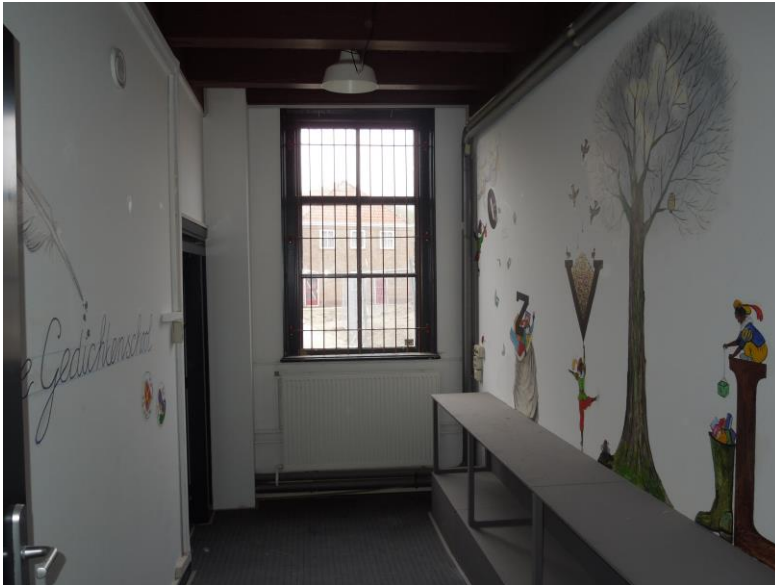
### 75 0.7 Kamer links achter

*De kamer links achter gezien richting de achtergevel, met een nieuw zesruits schuifvenster aangebracht in 1978. De kamer is tegenwoordig in gebruik als hal, met links de doorgang naar de aanbouw.*

*Op deze plek was tot 1978 een kelder met opkamer. De kelder en de bovenliggende vloer zijn verwijderd. Het vloerniveau van de kamer loopt nu af richting de achtergevel.*

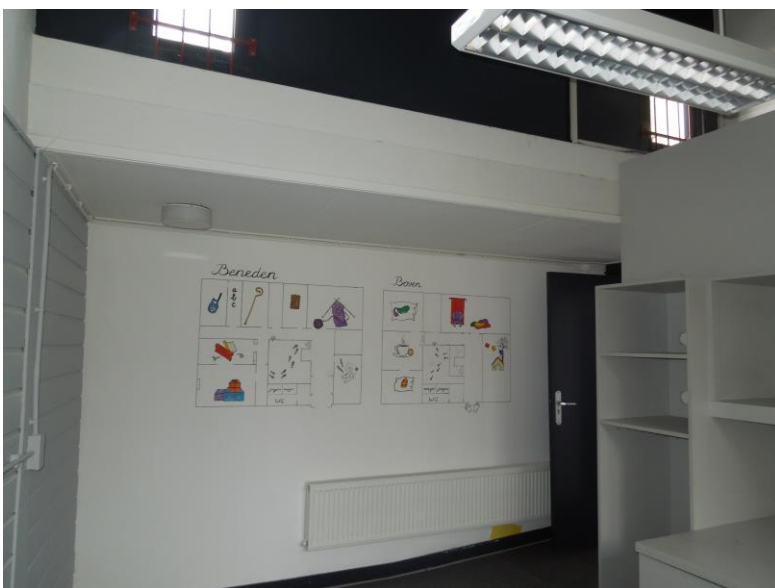
### 77 0.8 Aanbouw

*De aanbouw uit 1978 gezien richting de achtergevel. Rechts is de deur die uitkomt op ruimte 0.7.*

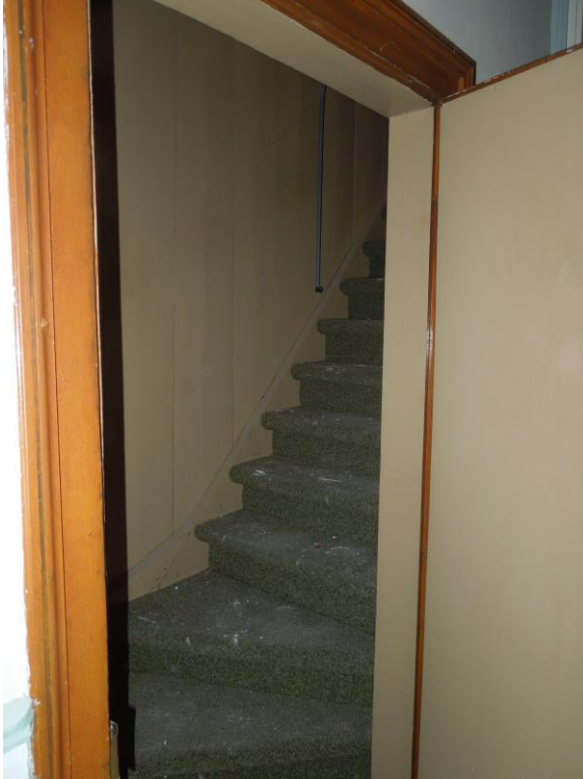
## 79 0.2 Trap

*De trap naar de verdieping achter de gebouten deur in gang 0.3. De binnenzijde van de paneeldeur is afgedekt met een plaat.*

*De trap betreft een rechte steektrap met een kwart aan de onderzijde.*

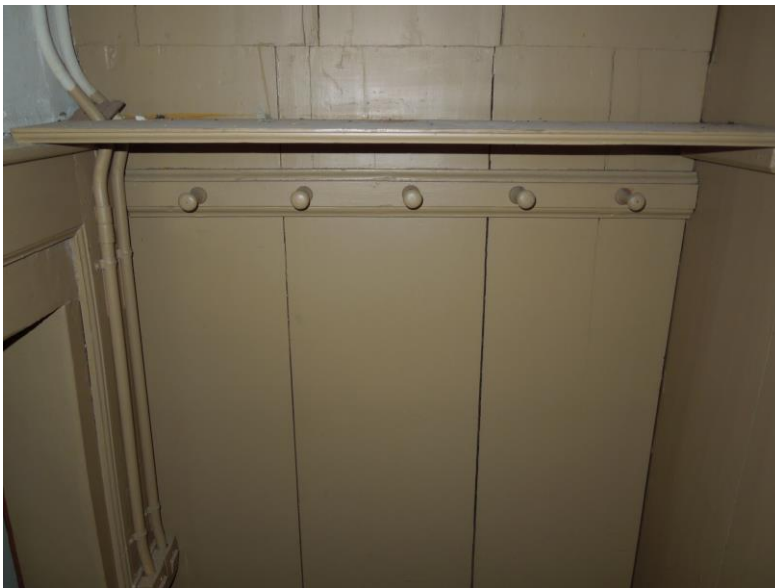
80 *De betimmering van de laat negentiende-eeuwse trap naar de verdieping. De betimmering is geel geschilderd, net als de kast in het portaal van ruimte 0.5 (zie afb. 59). In de ruimte zijn kapstokbaken aanwezig.*

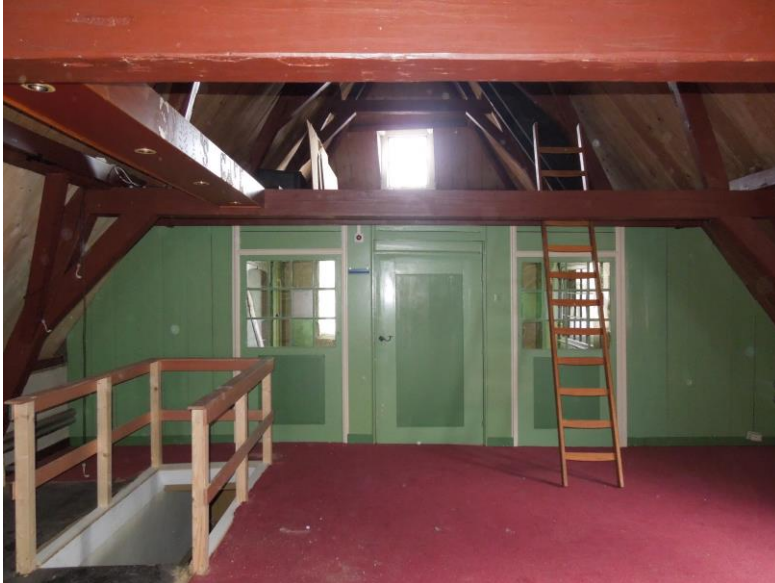
### 81 **Kapconstructie**

*De kapconstructie van het huis bestaat uit etage-jukken: tweemaal een gebint bestaande uit twee schuingeplaatste stijlen met daaroverheen in dit geval een dekbalk. Op de foto het onderste juk gezien richting ruimte 1.1 tegen de voorgevel.*

Men komt boven op de zolder van het huis. De kap betreft een grenen sporenkap. De constructie bestaat uit etagejukken met dekbalken met daarboven driehoekspanten met een overgekepte balk en een nokbalk (afb. 81-83). De verschillende jukken zijn in de lengterichting aan elkaar gekoppeld met jukplaten. De dekbalken worden ondersteund door korbelen, de jukplaten door schoren (afb. 84). Boven de jukplaten is recent dakbeschot aangebracht.

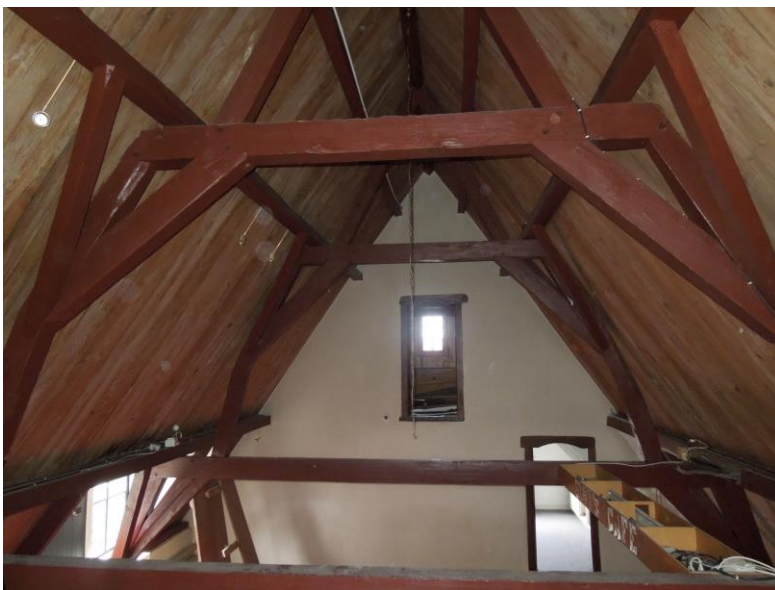
### 82 *De tweede rij jukken gezien richting de brandmuur/ achtergevel.*

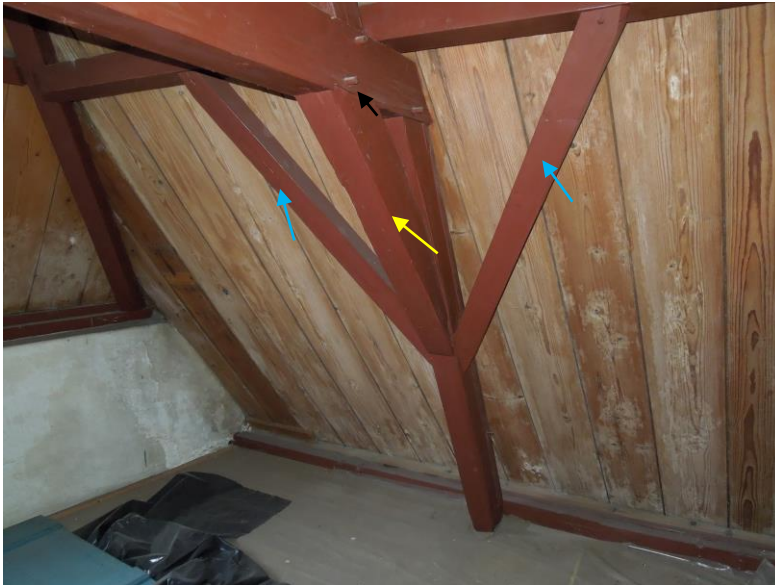
- 84 De constructie is in elkaar gezet met pen- en gatverbindingen. De toognagels (zwarte pijl) zijn niet afgezaagd, dit was vaker het geval in de kap die toch weinig in het zicht was. De dekbalken worden ondersteund door korbe-  
len (gele pijl), de jukplaten door schoren (blauwe pijlen).

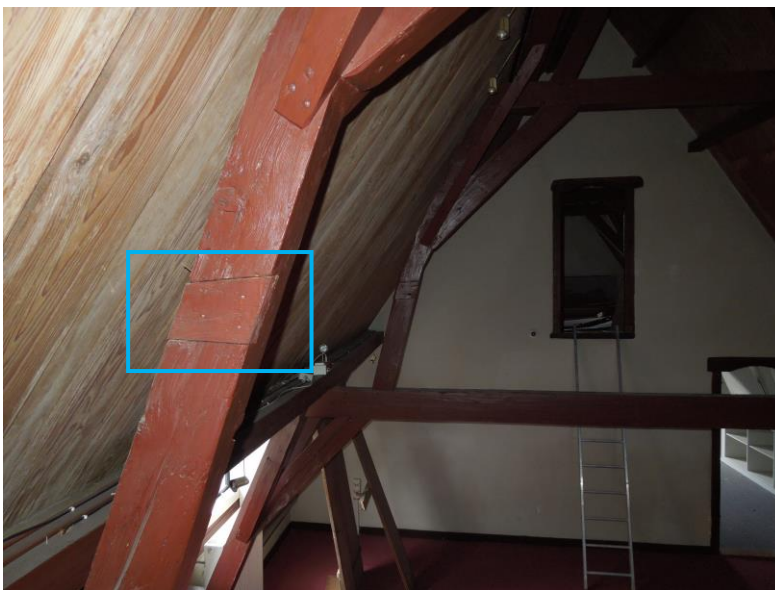
- 85 In de jukbenen van de tweede etage zijn restanten zichtbaar van blokkelen (blauwe kader). Blokkelen zijn houten onderdelen aan de voet van een kap die zijn verbonden met de borstwe-  
ring en muurplaat (zie ook afb. 86). Dit bete-  
kent dat hier sprake is van hergebruikte jukbe-  
nen die in een oudere situatie onderaan een kap  
hebben gestaan.  
Mogelijk zijn dit de oude jukbenen van de ze-  
ventiende-eeuwse kap van het huis die in 1717  
zijn hergebruikt bij de bouw van de huidige kap.

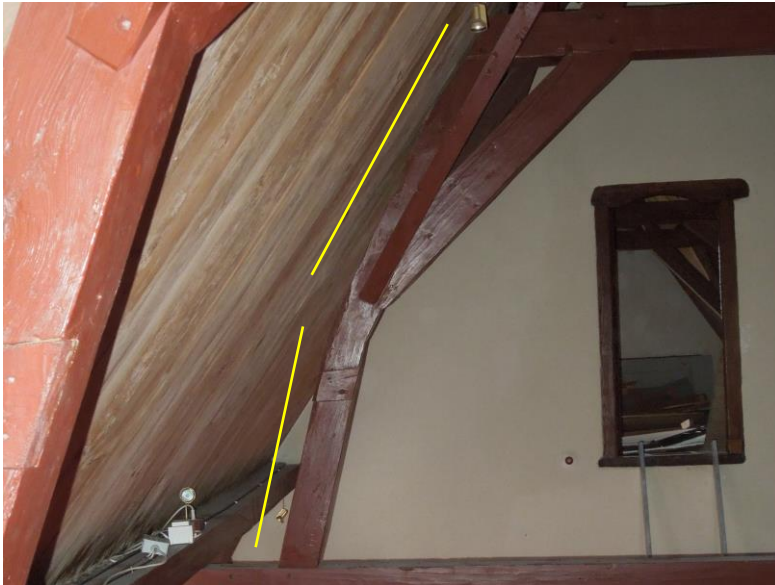
87 De jukbeenen van de tweede etage van het spant zijn krom gezaagd (zie gele lijnen langs het jukbeen). Grenenbout groeit van nature recht, de jukbeenen zijn dus bewust krom gezaagd om eikenhouten krommers te imiteren die tot in de zeventiende eeuw werden toegepast in kapconstructies.

De grenen 'krommers' zijn gemaakt in een overgangperiode van eikenhouten naar grenen kapconstructies.

De jukbenen van de tweede jukken betreffen opvallend genoeg grenen 'krommers' (afb. 87). Krommers zijn onderdelen van een kapconstructie gemaakt van natuurlijk kromgegroeid eikenhout die dekbalken ondersteunen. Deze werden tot in de zeventiende eeuw toegepast. In de loop van de zeventiende stapte men in Holland over van kapconstructies van eikenhout naar kapconstructies van grenenhout. In deze overgangperiode zijn enkele malen grenen jukbenen krom gezaagd om de plaats in te nemen van eikenhouten krommers. (Grenen groeit van nature recht.) Na de overgangsfase in de zeventiende eeuw zijn er geen grenen krommers meer gemaakt, maar reguliere, rechte jukbenen van grenenhout toegepast.

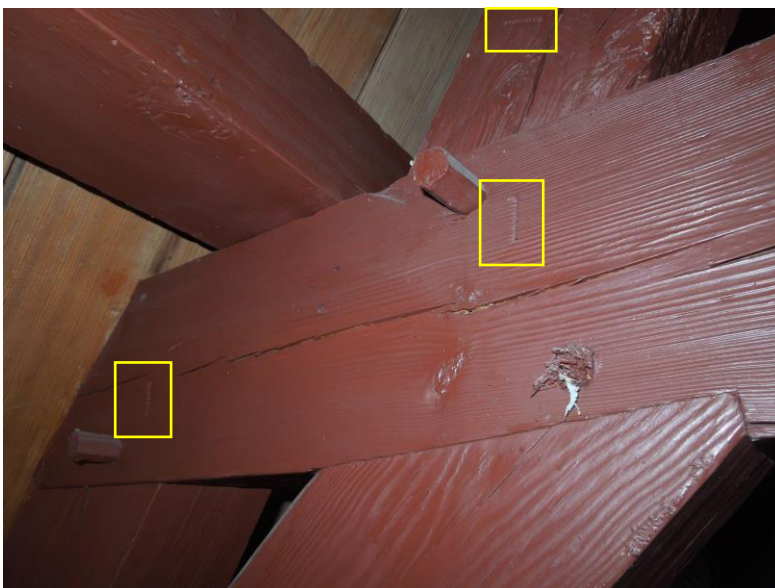
89 Detail van het voorste spant vanaf de voorgevel. Alle spanten zijn aan de linkerzijde voorzien van gebakte telmerken met oplopend Romeinse cijfers. Op het voorste spant is een Romeinse 1 (I) aangebracht. Deze is op de foto zowel zichtbaar op de dekbalk (tweemaal) als op het daarboven geplaatste spantbeen (gele kaders).

De constructieonderdelen van de kap zijn voorzien van gehakte telmerken. Aan de linkerkant bestaan de telmerken uit Romeinse cijfers (I, II, III etc.), aan de rechterkant uit halve maantjes (C, CC, CCC etc.). In totaal staan in de kap 6 jukken.
