# BOUWHISTORISCHE VERKENNING

HUIZE BARENDREGT

'S-HERENSTRAAT 15 TE MAASLAND

## Bouwhistorische verkenning

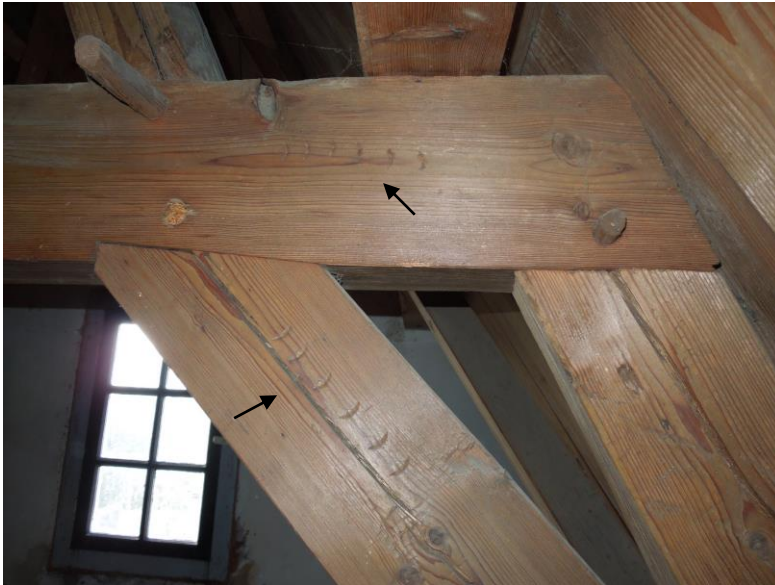
90 Aan de rechterzijde van de spanten zijn oplopend met halve maantjes getrokken telmerken aangebracht. Op de foto het zesde spant met zes halve maantjes (CCCCCC). De telmerken zijn zowel op de dekbalk als op de korbeel aangebracht.

De constructieonderdelen van de kap zijn voorzien van gehakte telmerken. Aan de linkerkant bestaan de telmerken uit Romeinse cijfers (I, II, III etc.), aan de rechterkant uit halve maantjes (C, CC, CCC etc.). In totaal staan in de kap 6 jukken.

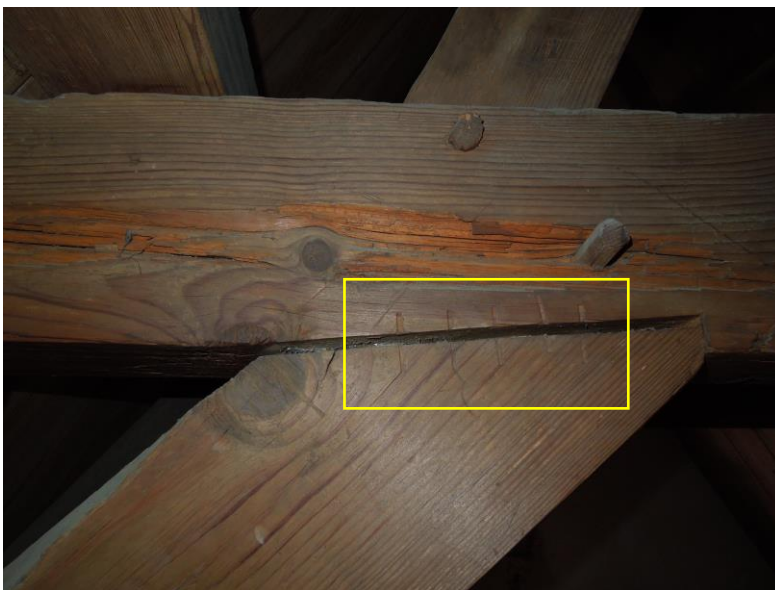
91 Voorbeeld van een telmerk dat is aangebracht over de aansluiting van korbeel met dekbalk (geel kader).

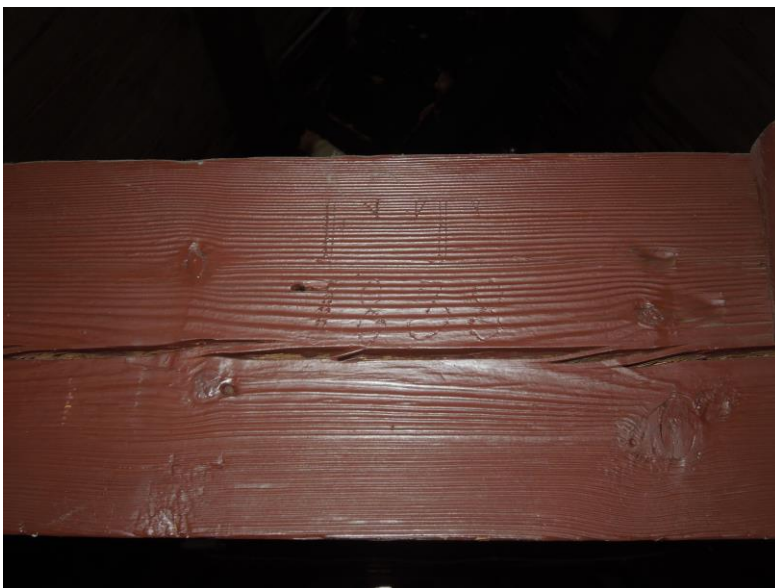
92 Op de voorste dekbalk op de etage zijn de initialen 'F.T' in gekrast met daaronder het jaartal 1838. Mogelijk wijst het jaartal op een bouwphase op de verdieping. De 'F' en 'T' zijn mogelijk de initialen van een bewoner. Begin negentiende eeuw was Jean Leonard Truyens eigenaar van het pand, de 'T' kan van Truyens zijn.

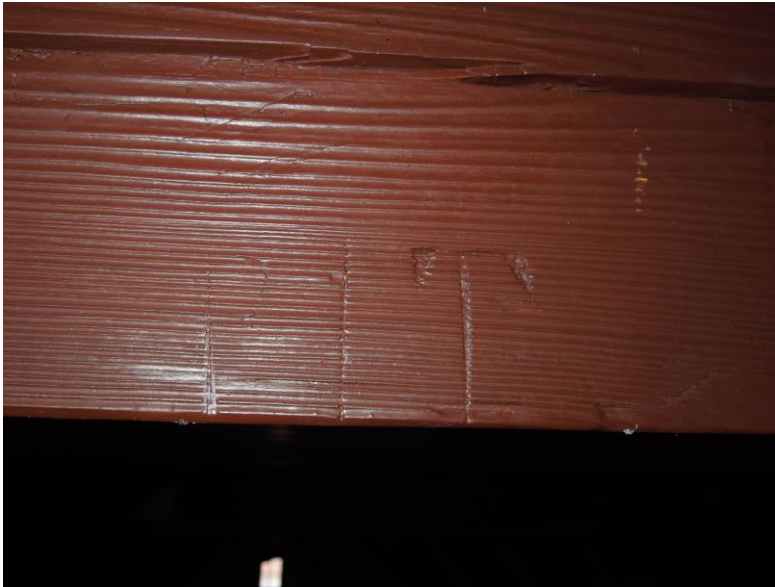
- 93 *Detail van dezelfde dekbalk aan de onderzijde. Ook hier zijn ingekraste initialen te onderscheiden. De laatste letter is wederom een 'T', de voorste twee letters mogelijk een 'P' en een 'T'.*

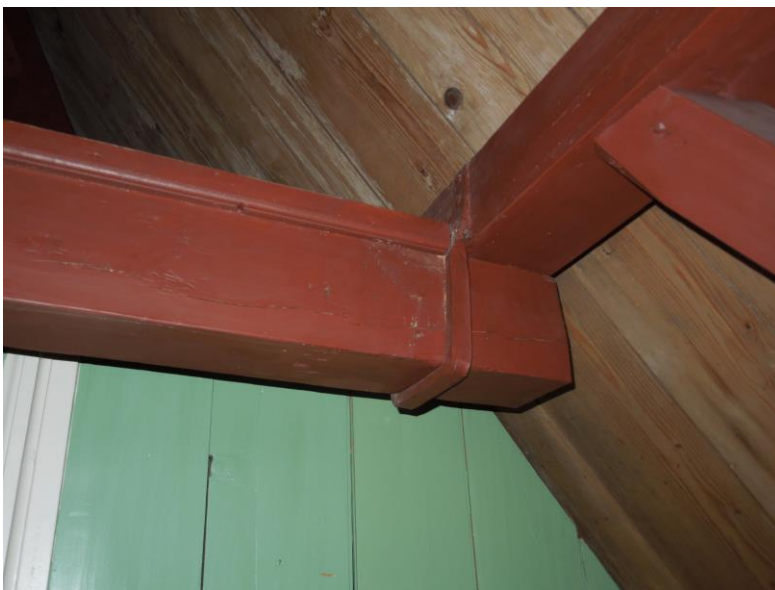
- 94 *Tegen de voor- en de achtergevel zijn twee kamers. De balkenlaag van de kamers wordt gevormd door de dekbalken van de onderste jukken. Daartussen zijn met ijzeren stroppen houten balken bevestigd aan de jukplaten (zie foto). De dekbalken afgewisseld met de tussenhangbalken vormen zo in de kamers een enkelvoudige balklaag.*

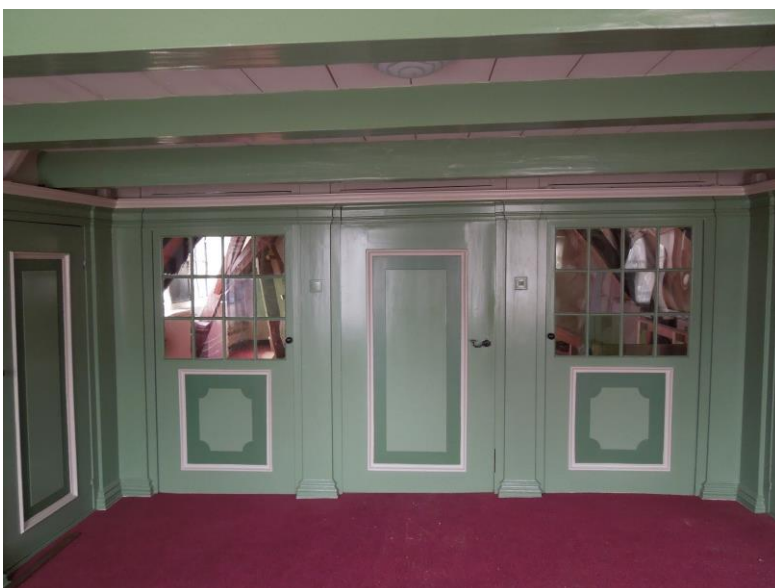
## 95 **1.1 Kamer voor**

*Kamer 1.1 gezien richting de achtergevel. De kamer is voorzien van een enkelvoudige balklaag bestaande uit dekbalken alternerend met tussenhangbalken (afb. 94).*

*De kamer bestaat uit drie rijk uitgevoerde kastenwanden. De wand op de foto wordt door vier strak vormgegeven houten pilasters verdeeld in drie delen, aan de bovenzijde beëindigd met een kroonlijst, aan de onderzijde voorzien van een basement.*

*Aan weerszijden zijn twee vastgezette deuren, bestaande uit een paneel met ingezwenkte hoeken aan de onderzijde en een raam met roedenverdeling aan de bovenzijde. Op een foto uit 1976 zijn deze deuren niet te zien (zie afb. 6 en 7 op p. 14), zij zijn bij de restauratie van 1978 aangebracht. Het is niet bekend of dit is gedaan naar oud model.*

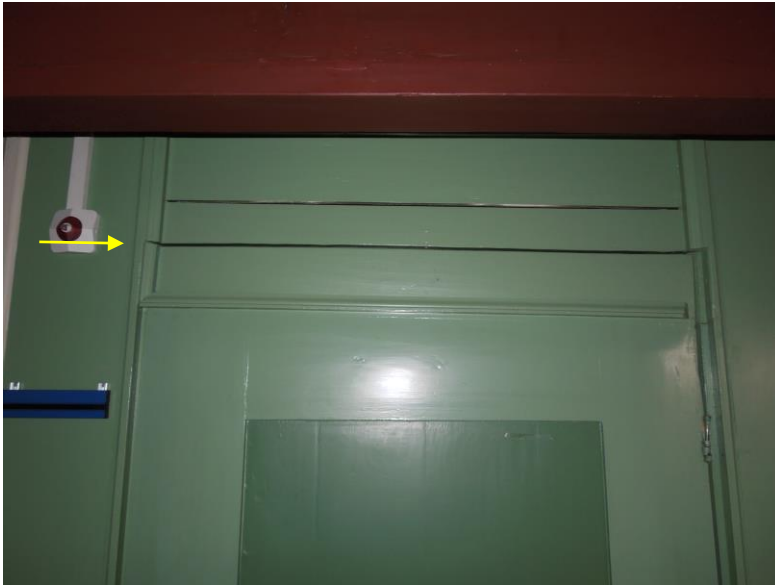
96 De deur tot de kamer zit in het midden van de ruimte. Op de foto is de bovenzijde van deur vanaf de buitenzijde te zien. De bovenzijde van deze deur zit op een rare hoogte, halverwege een paneel (zie gele pijl). Dit is gedaan om een hogere deur deuropening mogelijk te maken.

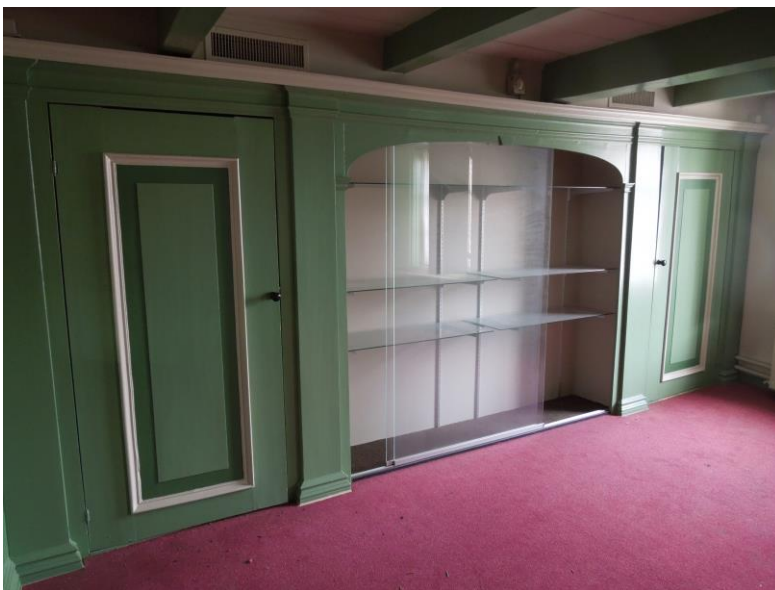
97 De kastenwand aan linkerszijde. De wand is vergelijkbaar met de vorige wand opgebouwd: door vier pilasters wordt de wand in drie delen verdeeld. Aan weerszijden in de wand zijn twee smalle deuren, in het midden een brede opening onder een ellipsboog. Met de restauratie in 1978 is hier een vitrinekast gemaakt. Ook zijn de deuren teruggeplaatst/ vervangen.

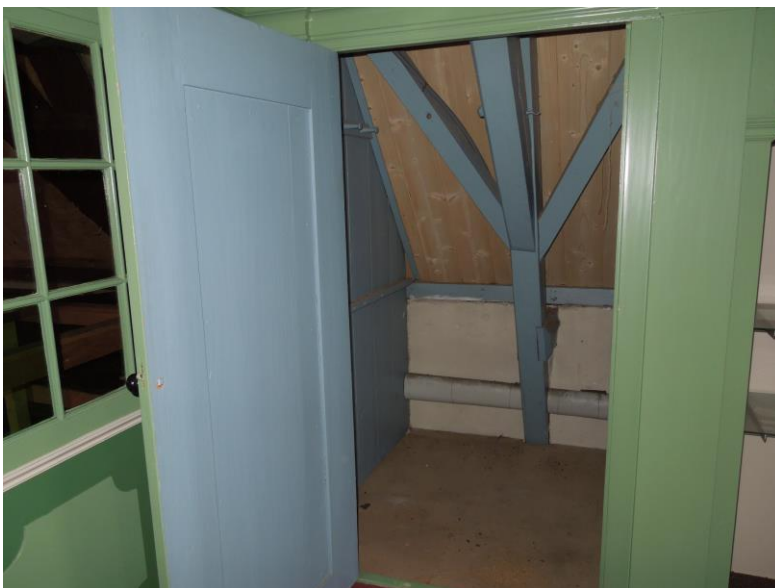
98 Achter de linker deur is de kapconstructie zichtbaar. De binnenzijde van de deur, de wand en de constructie zijn lichtblauw geschilderd. Mogelijk is de ruimte als bedstede gebruikt. Aan de wand hangt een houten kapstok.

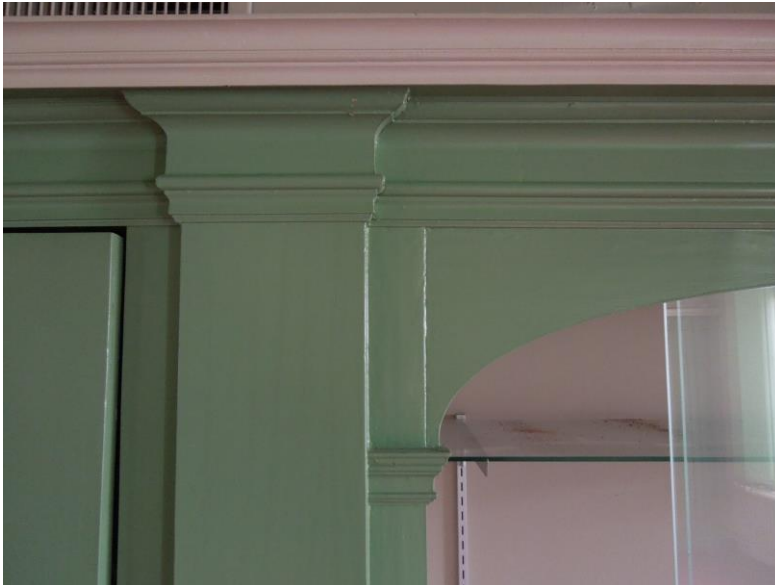
99 Detail van de bovenzijde van een van de pilasters. De kastenwand wordt aan de bovenzijde beëindigd met een kroonlijst.

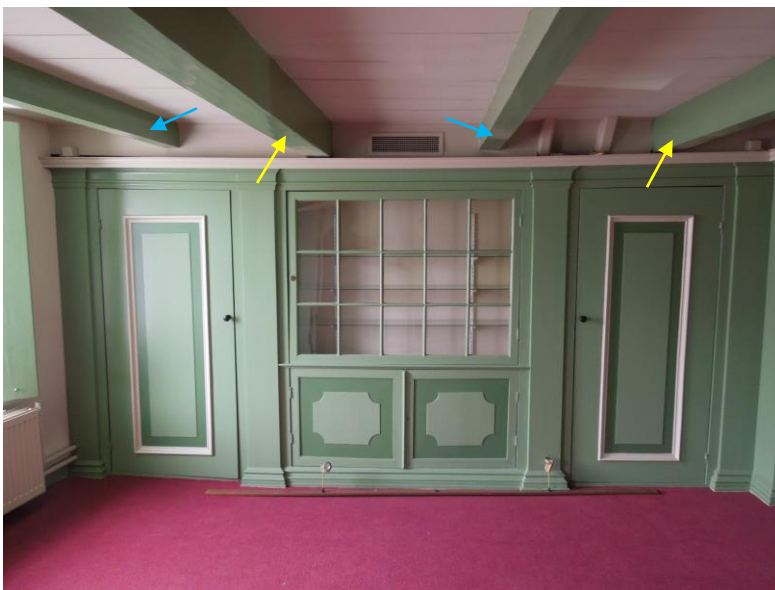
100 De kastenwand aan rechterzijde. Aan deze zijde is in het middelste vlak geen ellipsboog. De deurtjes en het venster met roedenverdeling voor de kast in het middelste vlak zijn pas in 1978 aangebracht, op foto's uit 1976 waren deze nog niet aanwezig (zie afb. 7 op p. 14). Ook zijn er aan weerszijden nieuwe deuren in de kastenwand geplaatst. De vormgeving van de kasten wijst op invloeden van Lodewijk XVI-stijl/ empirestijl. Deze bouw- en interieurstijl werd eind achttiende en begin negentiende eeuw toegepast. Het is niet duidelijk of de kastenwanden van origine op de verdieping stonden. Daarvoor zijn zij eigenlijk te rijk uitgevoerd.

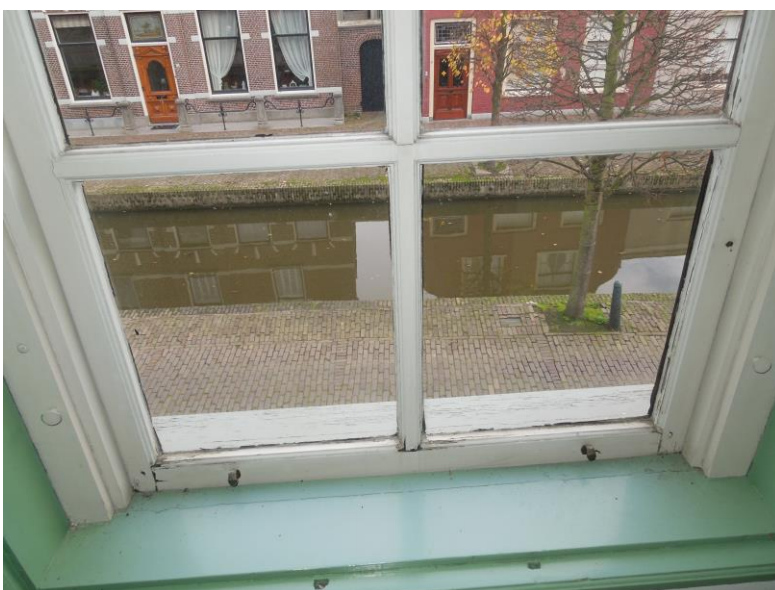
101 Eén van de twee zesruits schuifvensters in de voorgevel. De vensters zijn in 1978 aangebracht naar oud model. Voorafgaand aan de restauratie waren hier twee H-vensters.

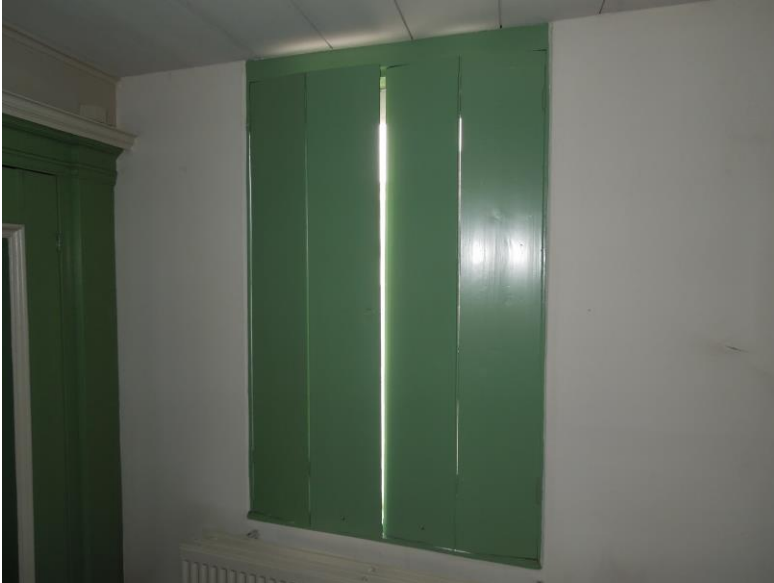
- 102 *Beide vensters kunnen worden dichtgezet met eenvoudige binnenluiken. De eenvoudige luiken detoneren met de rijkdom van de kastenwanden.*

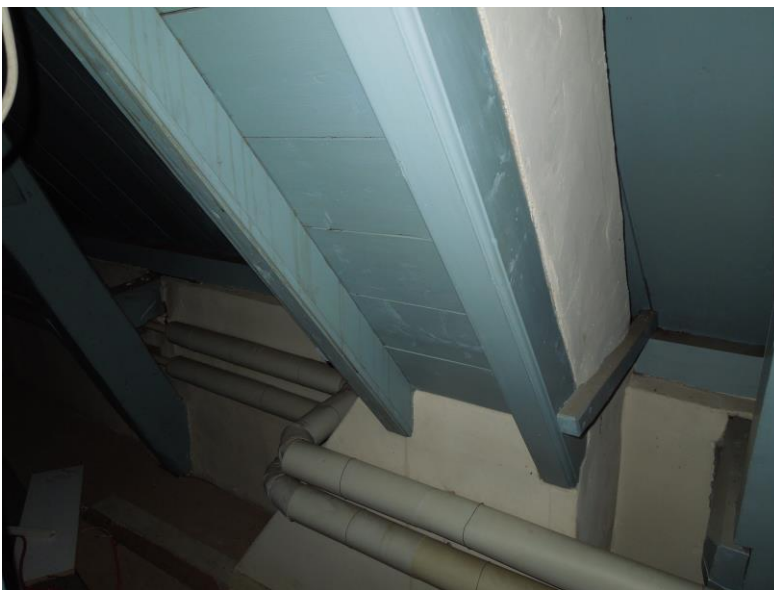
- 103 *Achter de kastenwand aan rechterzijde is het laat negentiende-eeuwse rookkanaal van de schouw in de voorkamer zichtbaar. De balken waarop het rookkanaal rust (de slapers) zijn afgewerkt met een duivejagerprofiel op de hoeken.*

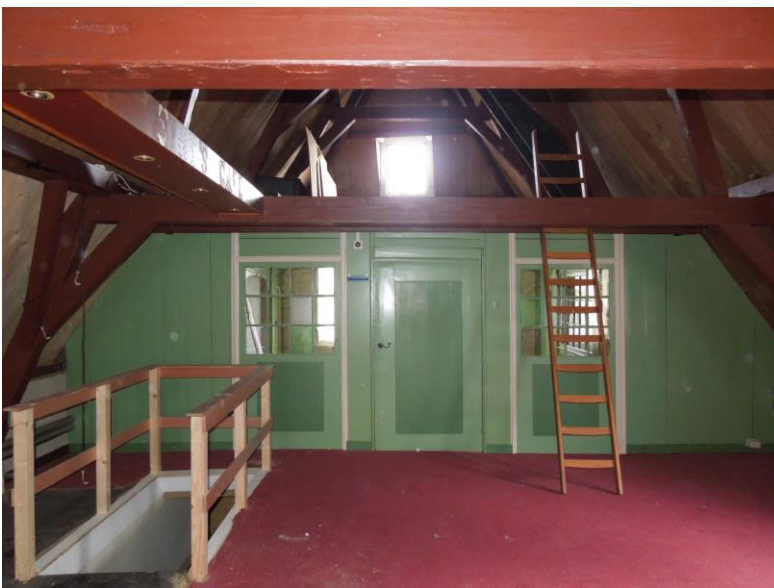
- 104 **1.2 Kamer midden**  
*Ruimte 1.2 is een open ruimte waar men binnen komt vanaf de trap. De trapopening was vanaf de verbouwing in 1978 tot recent dichtgezet, men betrad de verdieping via een doorgang vanaf het oude raadhuis. Het huidige traphek rondom de trap is recent aangebracht.*

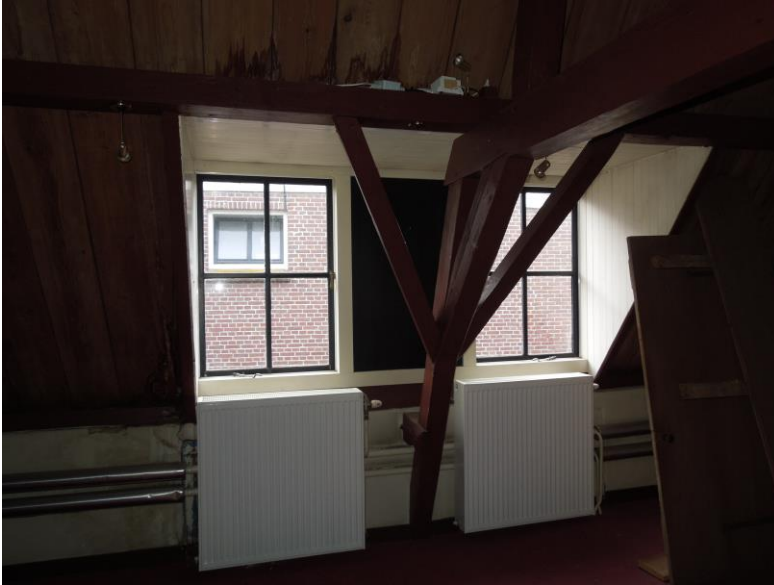
- 105 *In het linker dakvlak is in 1978 een brede dakkapel met twee vierruits vensters aangebracht. Onder de vensters zijn twee negentiende-eeuwse luiken in de zijgevel. Daar zijn tegenwoordig twee radiatoren voor geplaatst waardoor de luiken niet langer kunnen worden gebruikt.*

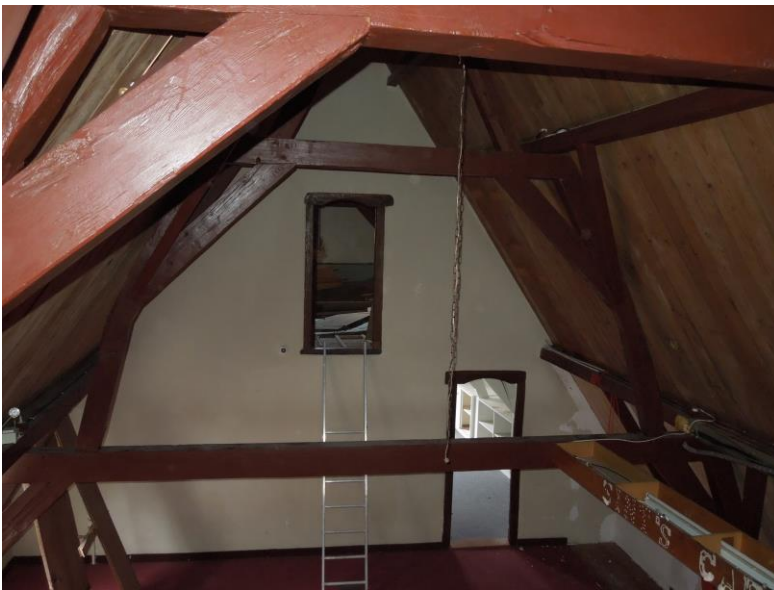
- 106 *De brandmuur gezien richting de achtergevel. De brandmuur is doorgemetseld tot aan de nok. In de muur zijn twee deuropeningen met een spiegelboog aangebracht. De opening naar kamer 1.3 bevond zich tot 1978 links in de brandmuur. Ter plaatse van de huidige locatie van de deur was een bedstede in ruimte 1.3. De bovenste deuropening leidt tot de vloering boven kamer 1.3.*

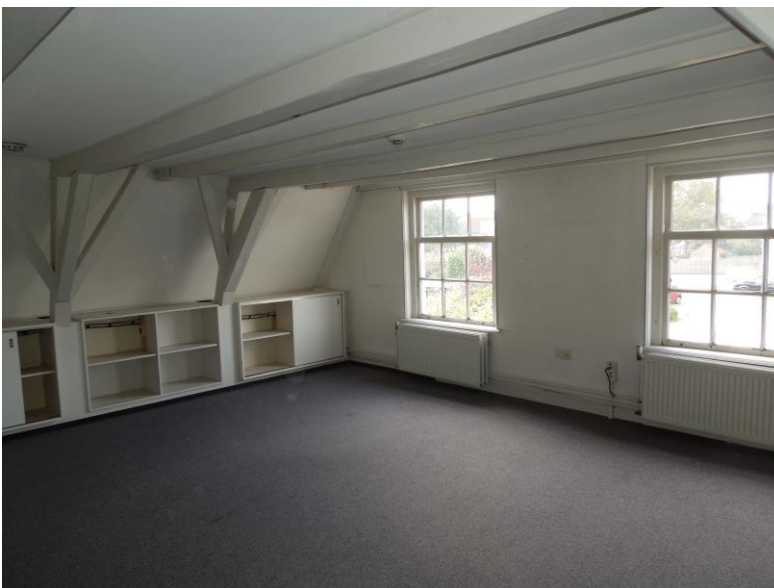
- 107 **1.3 Kamer achter**  
*Kamer 1.3 gezien richting de achtergevel. Het linker venster is in 1978 nieuw aangebracht naar historisch model. De vensteropening rechts is pas in 1978 gecreëerd en voorzien van eenzelfde negenruits schuifvenster. De ruimte is voorzien van een enkelvoudige balklaag, opgebouwd uit dekbalken en tussenhangbalken.*

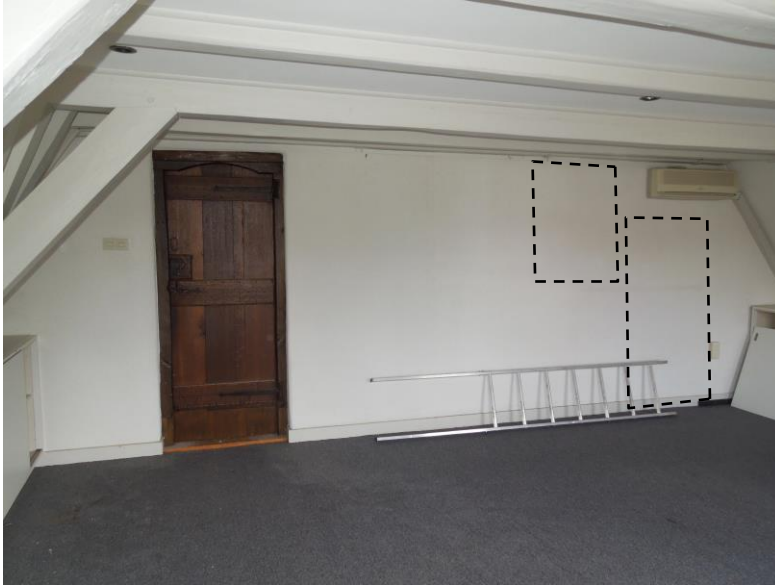
108 De kamer gezien richting de brandmuur met links de eikenhouten deur met spiegelboog naar ruimte 1.2. De deur bevond zich, met een venster, tot 1978 aan de andere zijde van deze wand (locatie bij benadering met een stippellijn aangegeven).

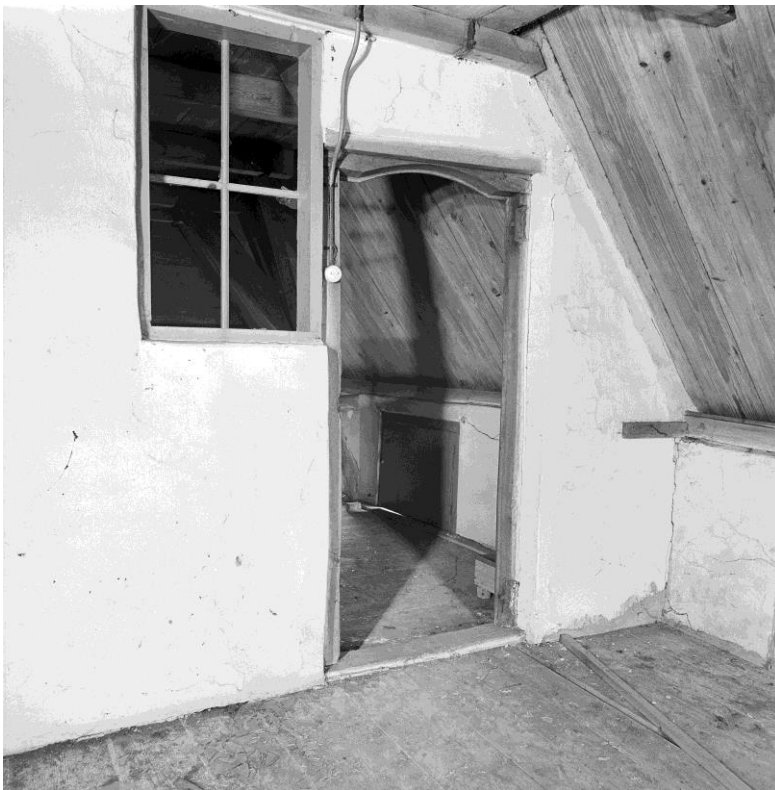
109 De brandmuur vanuit kamer 1.2 gezien in dezelfde richting als op de bovenstaande foto op een foto uit 1976 (zie ook afb. 5 op p.13). De houten deur zat geheel rechts in de wand (links gezien vanuit de voorgevel) met daarnaast een vierruits venster. Te zien is dat de deur in de oorspronkelijke locatie lager was dan de deur in de huidige locatie: tussen de bovenzijde van de deur en de hangbalk daarboven zat enkele decimeters.

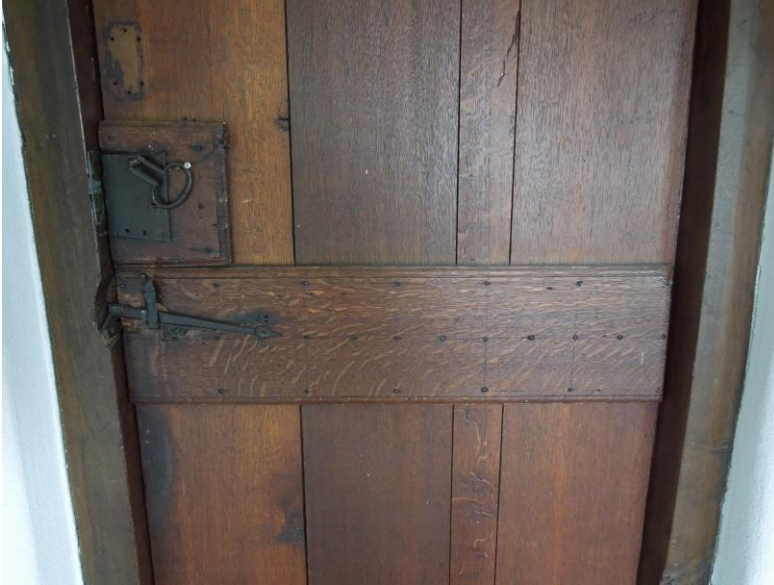
- 110 *Detail van de eikenhouten deur in de huidige locatie. Het betreft een opgeklampte deur bestaande uit een aantal verticale stroken, aan de achterzijde (zie foto) vastgezet met horizontale klampen. De klampen zijn met nagels vastgezet aan de stroken.  
De deur wordt gesloten met een deurklink met daarboven een slot.*

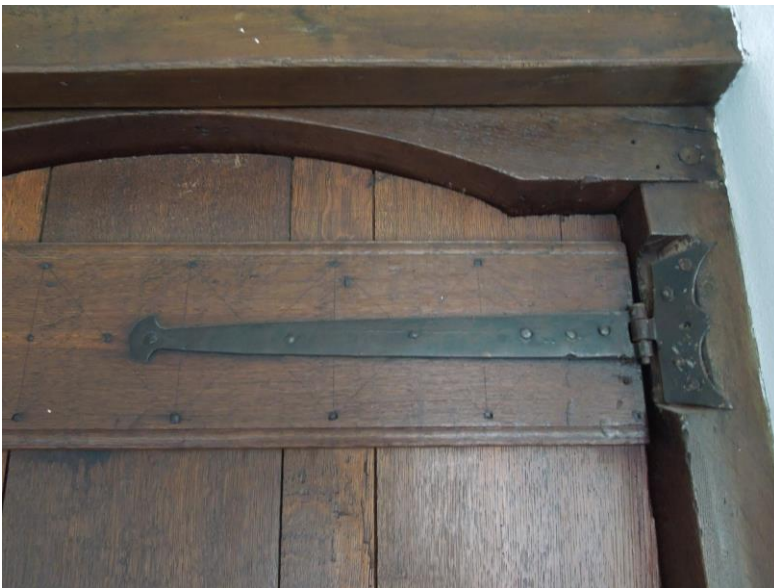
- 111 *Detail van het geheng. Het kruisgeheng lijkt niet oorspronkelijk bevestigd te zijn geweest aan het deurkozijn, het sluit niet naadloos aan. Mogelijk is een hergebruikt geheng toegepast. Het kozijn is in elkaar gezet met pen- en gat-verbindingen. De deur eindigt aan de bovenzijde met een spiegelboog, kenmerkend voor de achttiende eeuw.*

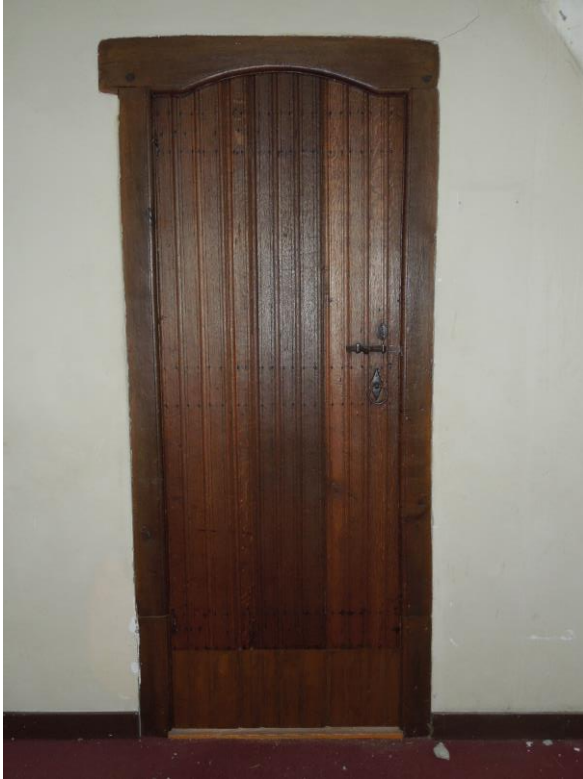
- 112 *De deur gezien vanaf de voorzijde (uit ruimte 1.2). Aan de onderzijde zijn de deur en het kozijn aangescherft om de deur hoger te maken. Oorspronkelijk was de deur enkele decimeters lager (zie afb. 109). De deur is waarschijnlijk verhoogd om te voldoen aan het bouwbesluit.*

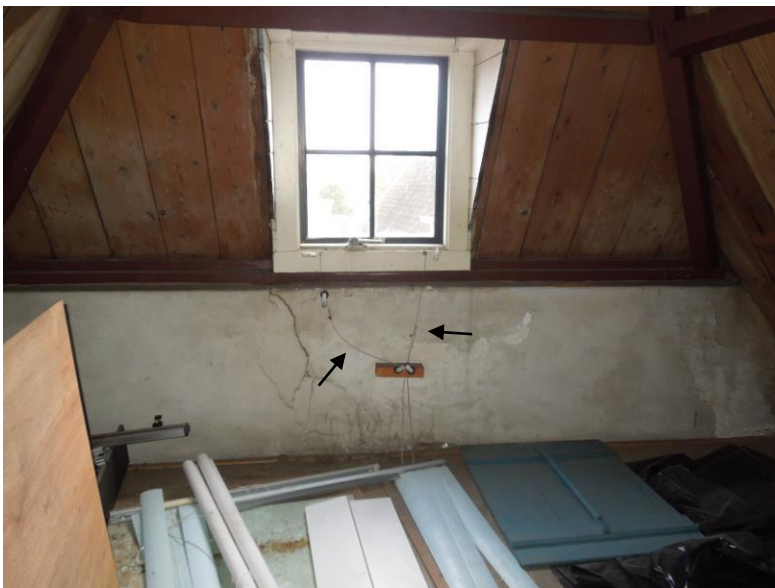
- 113 **Vliering voorzijde**  
*Aan het raam van de dakkapel zit een systeem met twee touwtjes (zwarte pijlen) die uitkomen in de onderstaande kamer 1.1. Vanuit de kamer kan het raampje worden geopend zonder dat men de vliering op hoeft.*

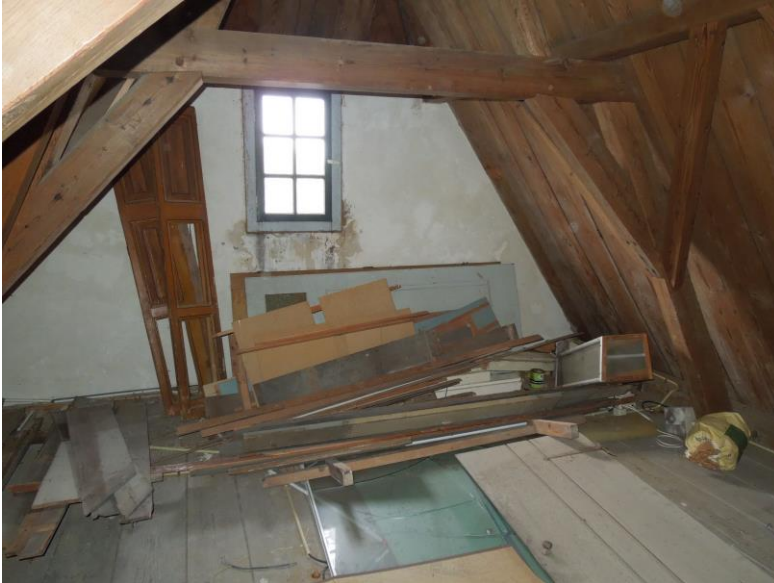
#### 114 **Vliering achterzijde**

*De vliering aan de achterzijde, achter de brandmuur. Deze ruimte heeft geen dakkapel, maar een zesruits venster in de achtergevel.*

*Op de vliering liggen veel onderdelen uit het huis opgeslagen. Waarschijnlijk zijn zij hier terecht gekomen met de restauratie van 1978. Hier liggen onder andere gebouten binnenblinden (waarschijnlijk van kamer 0.5), kastdeuren en losse planken.*

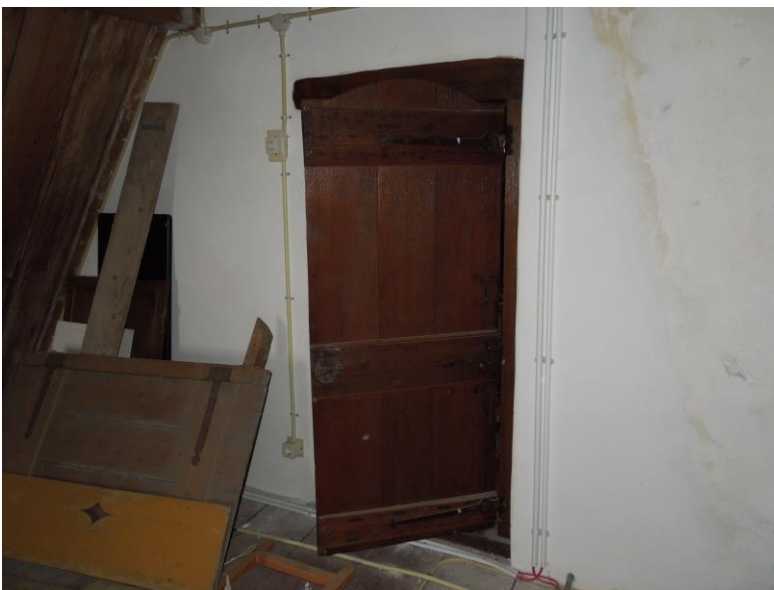
#### 115 *De vliering gezien richting de brandmuur met hierin een tweede opgeklampte deur van eikenhout.*

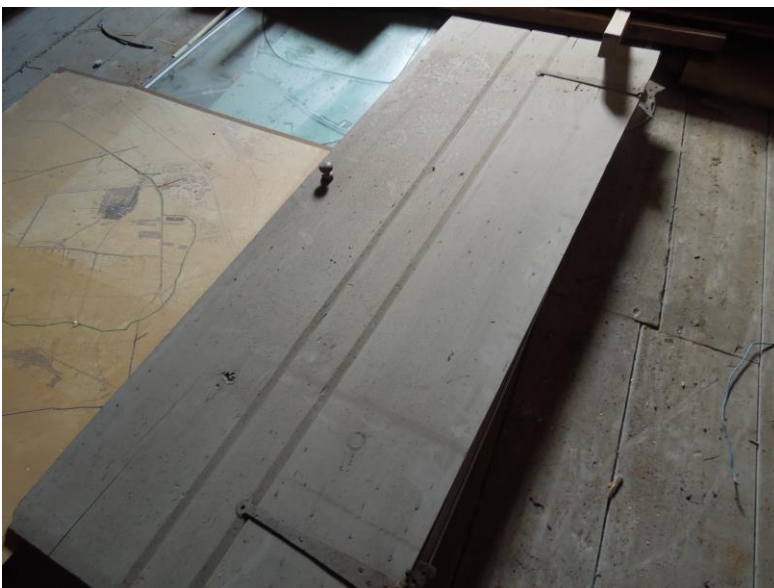
#### 116 *Op de vloer ligt onder andere een oude bedstee-deur, inclusief gebengien. Dit is de deur van de bestede die tot 1978 in kamer 1.3 heeft gestaan.*

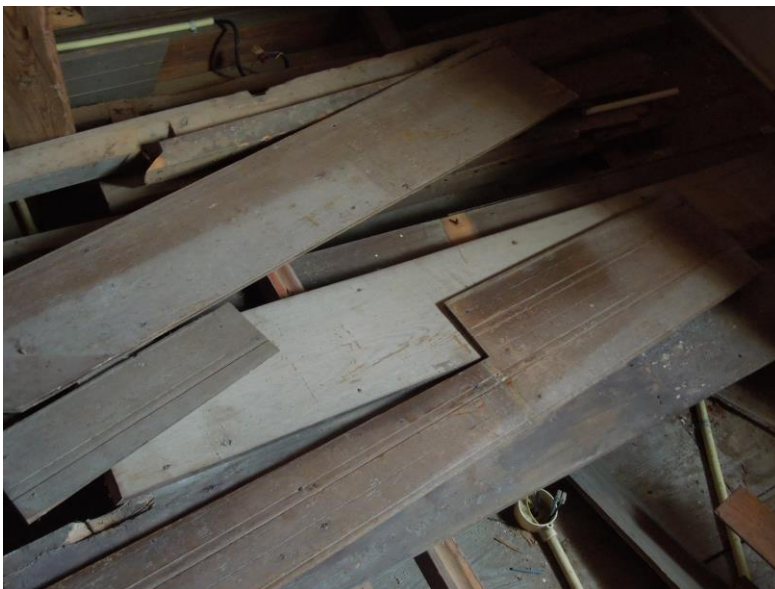
118 *Behalve de deur zijn ook de wanden van de bedstede deels bewaard gebleven op de vloering.*
