# Hof Keenenburg

## Keenenburg, Schipluiden

### Bezonningsstudie

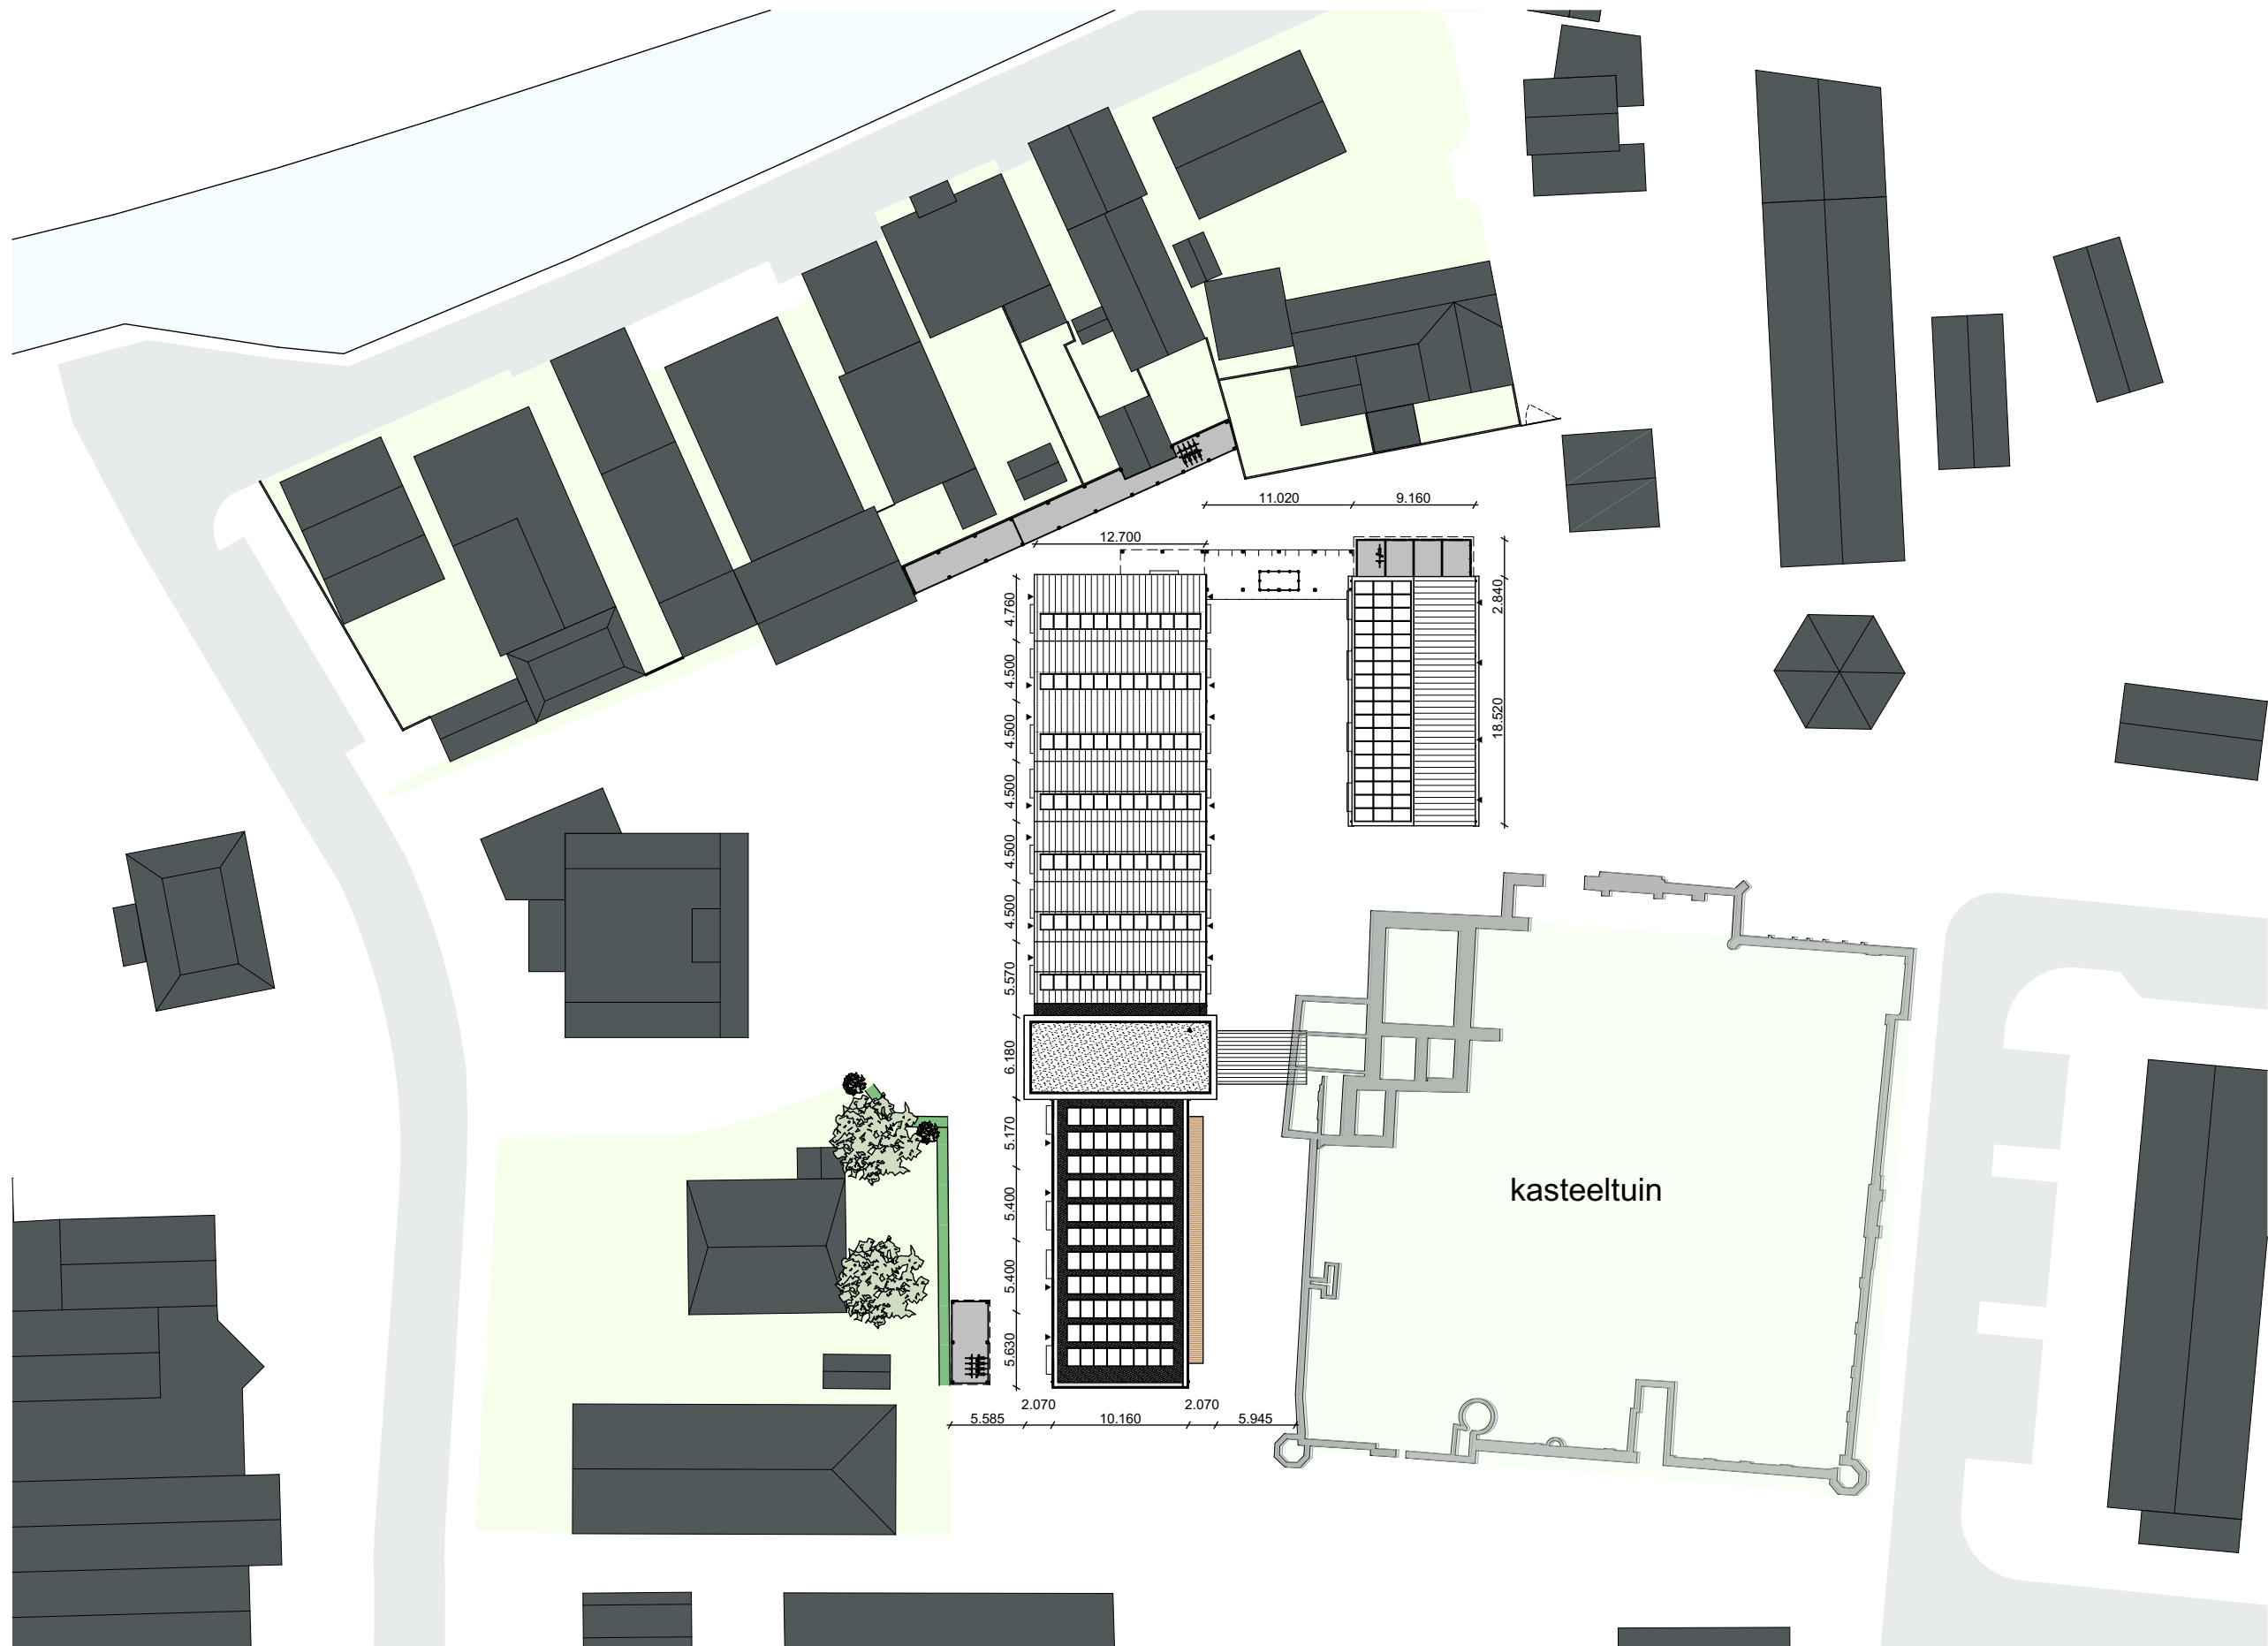
**BP-03**

Situatietekening - schaal 1:500

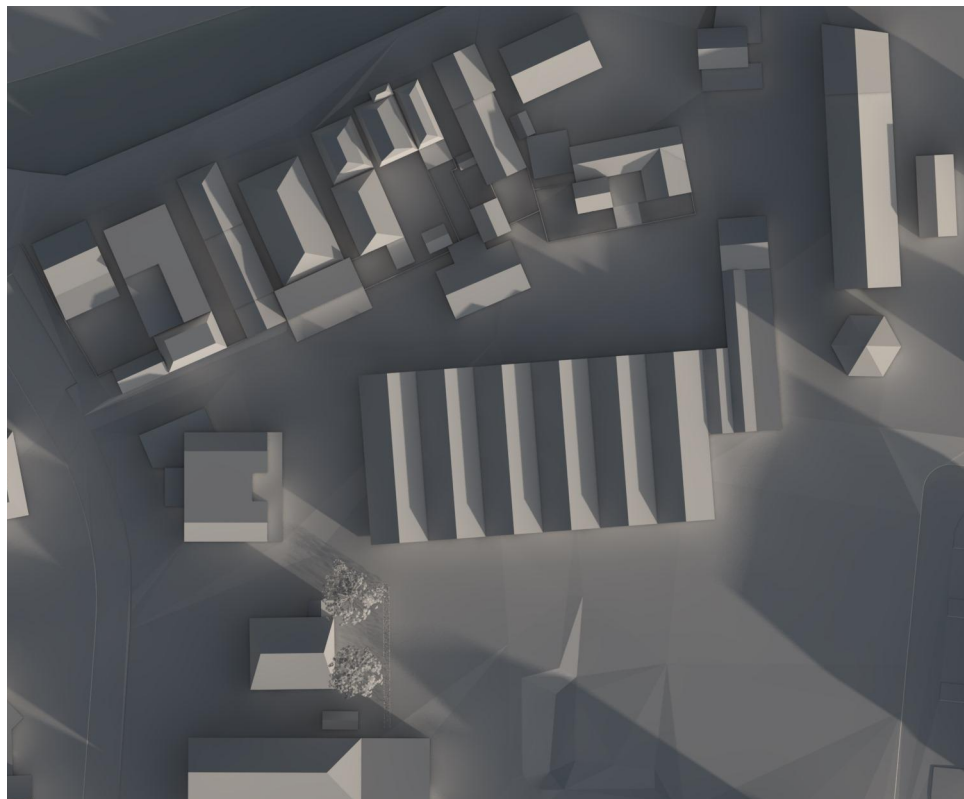
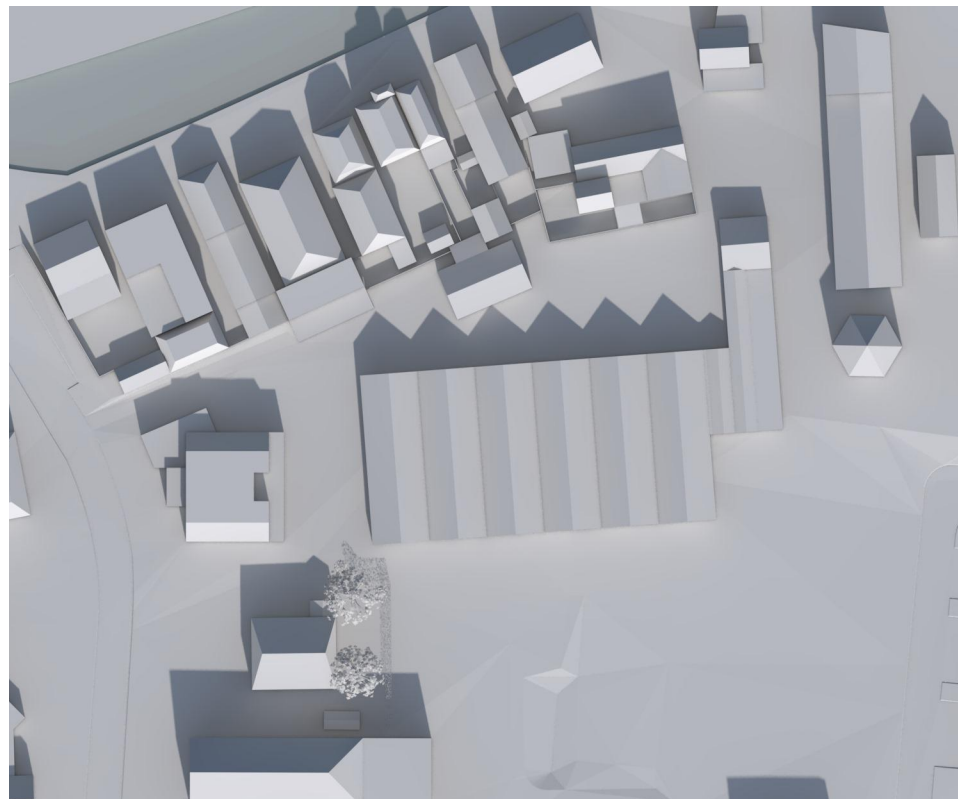
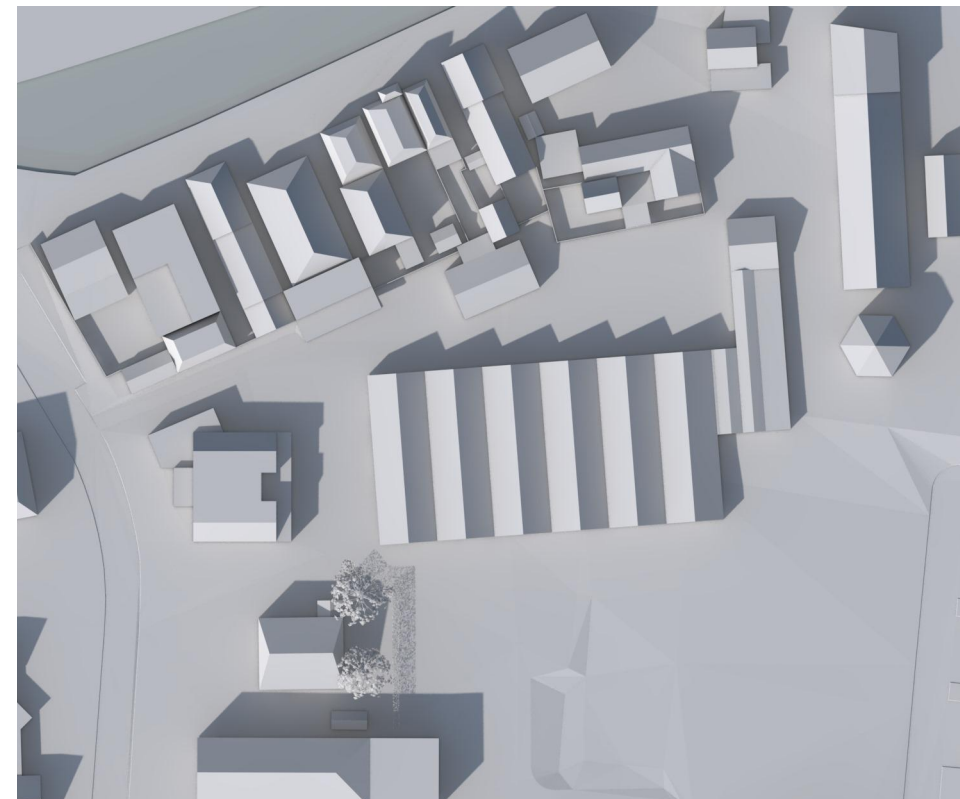
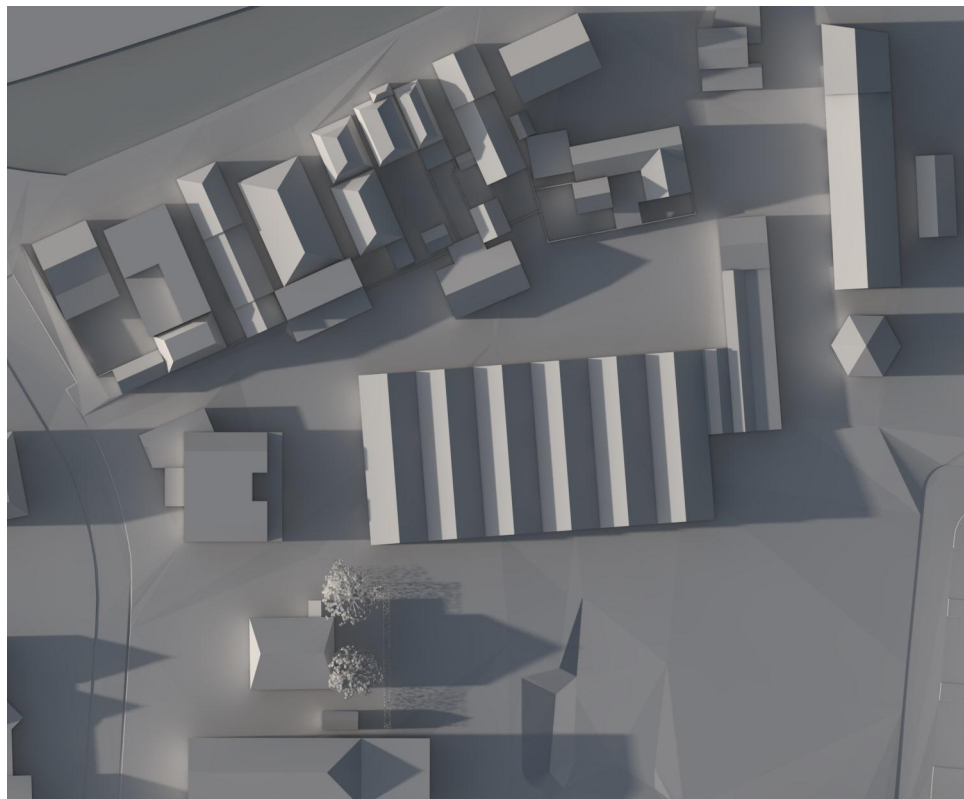
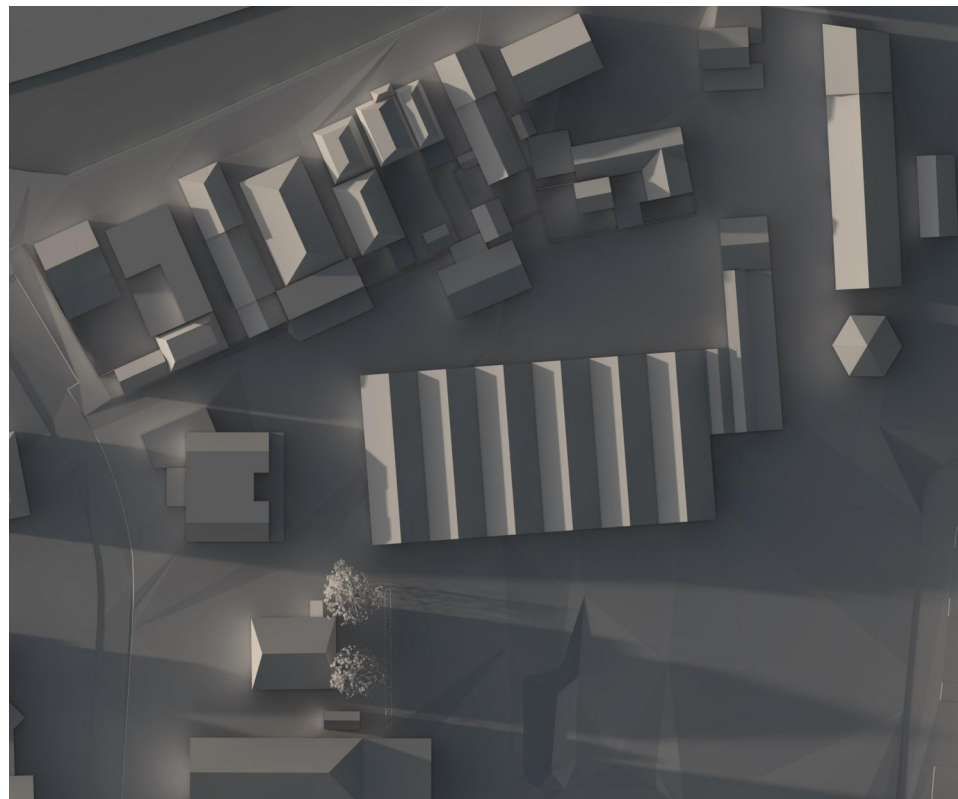
| | 8-4-2020 | <b>BP-04</b> |

## Bezonning voorjaar - bestaand

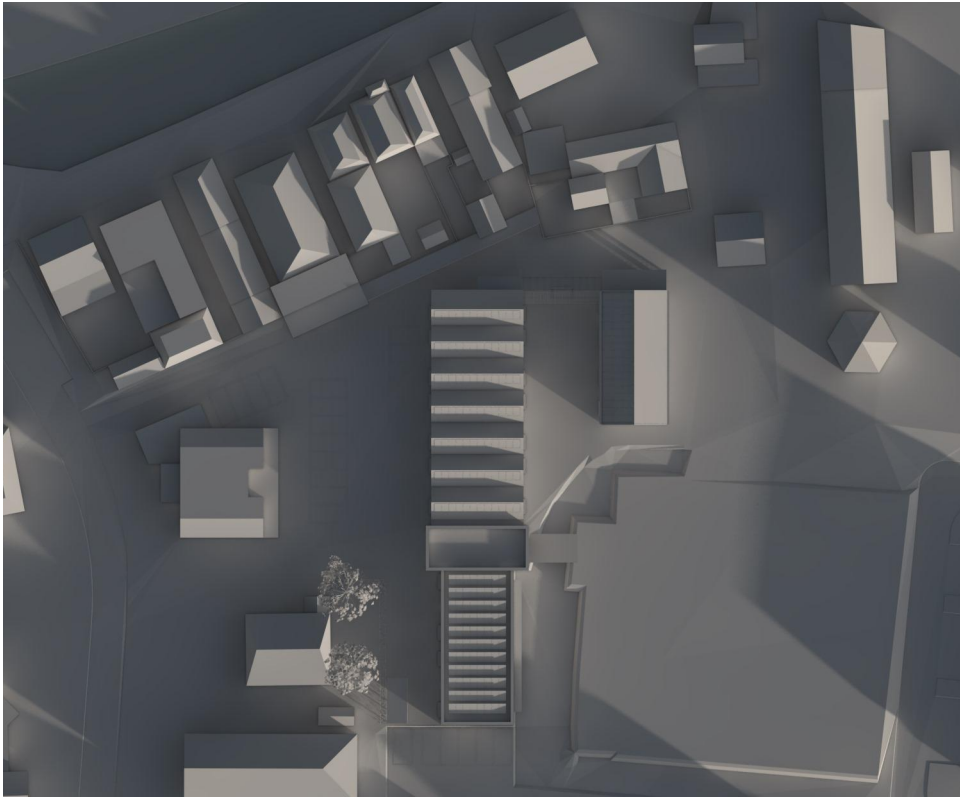
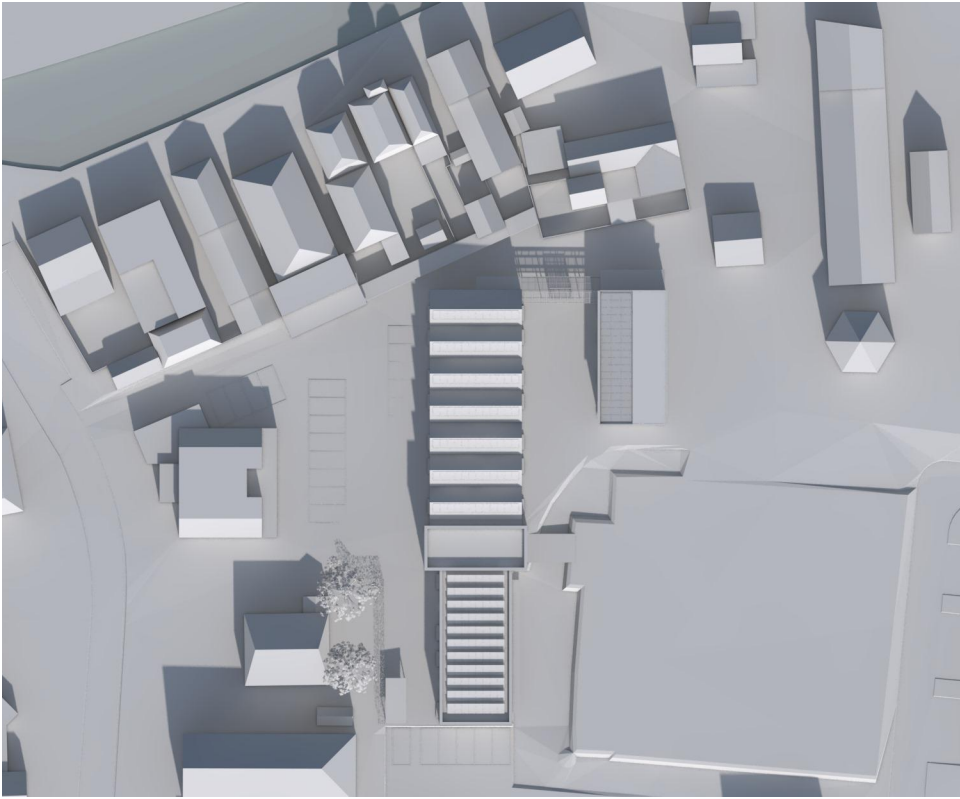
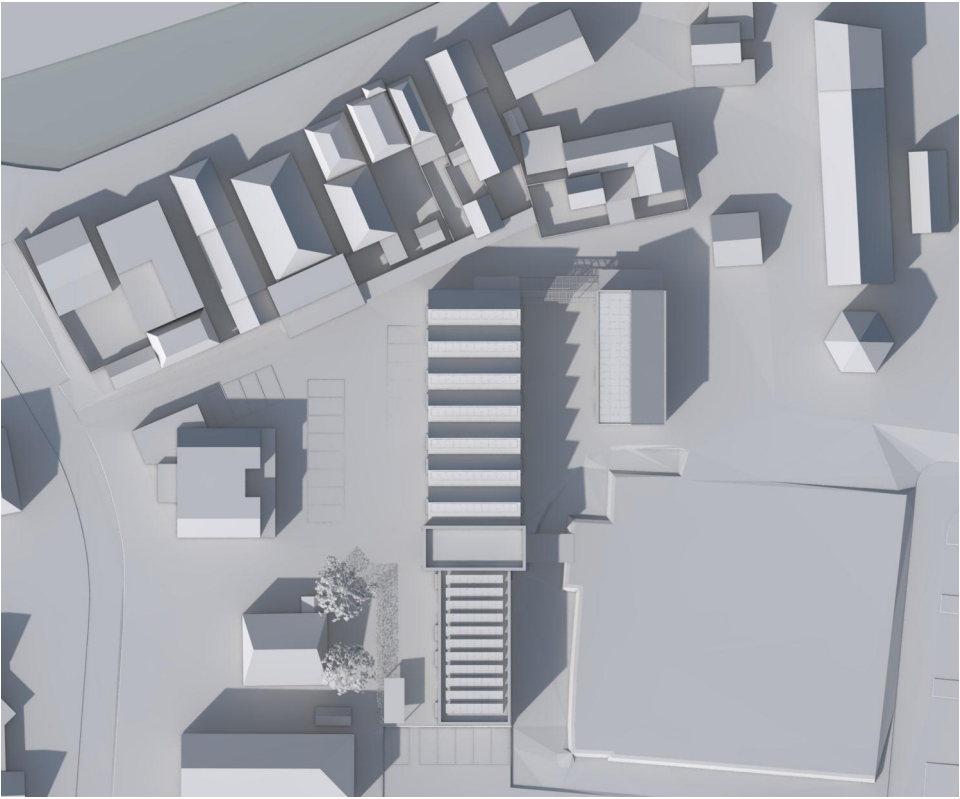
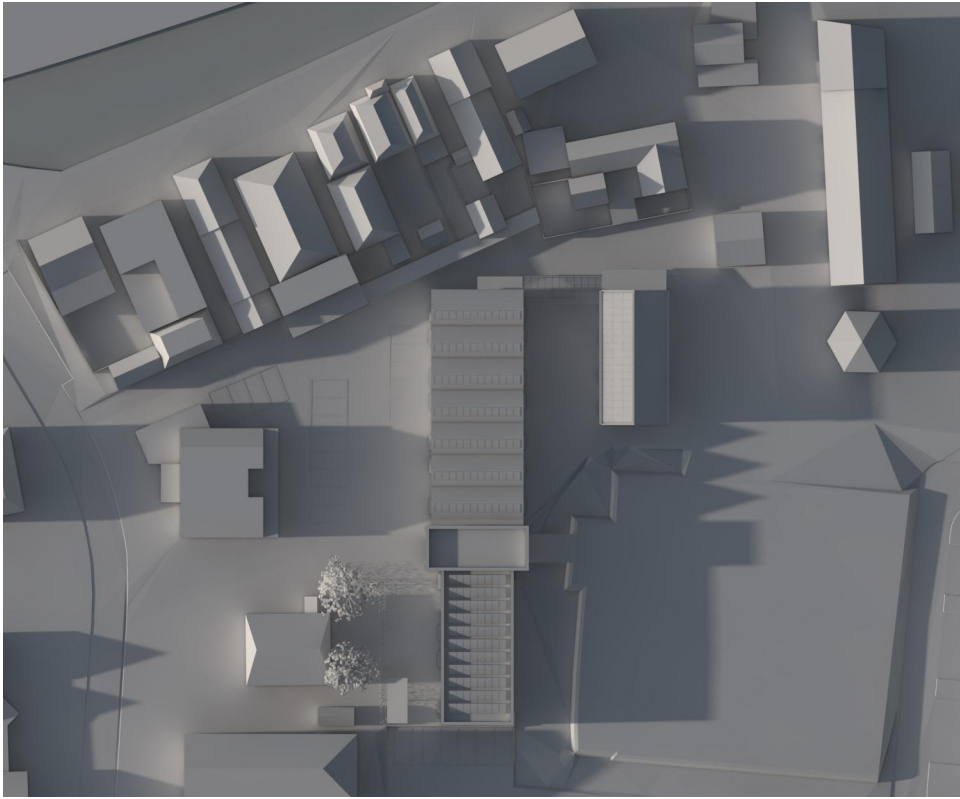
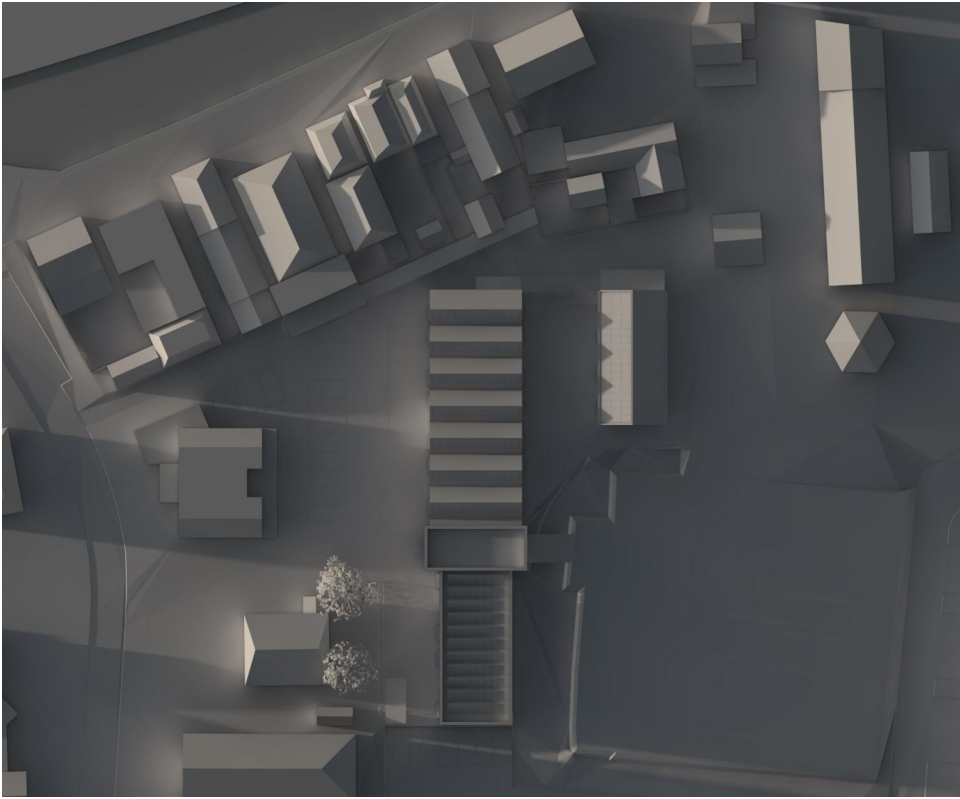
| | F 015 2158 768 | Bestemmingsplan | <b>BP-05</b> |

Bezonning voorjaar - nieuw

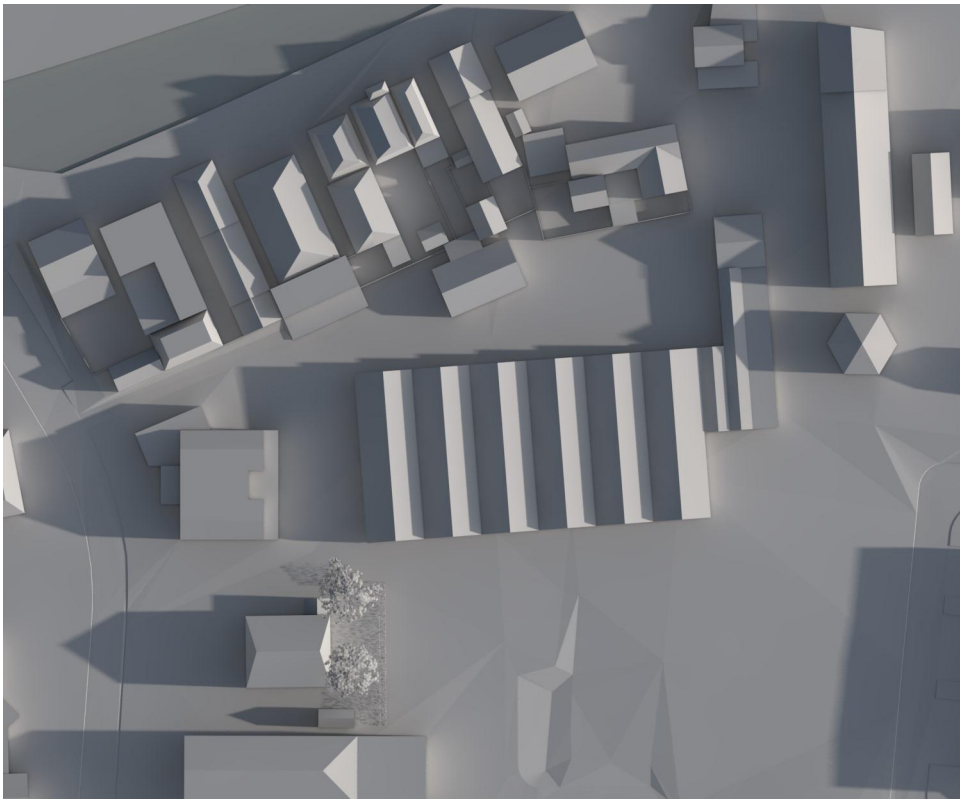
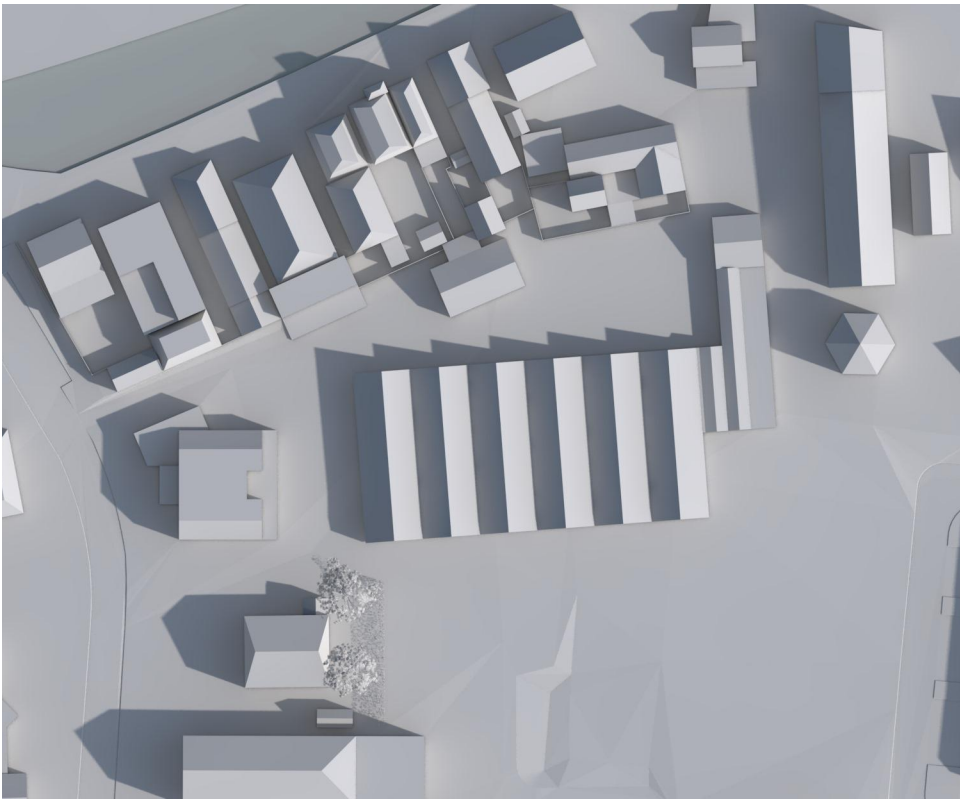
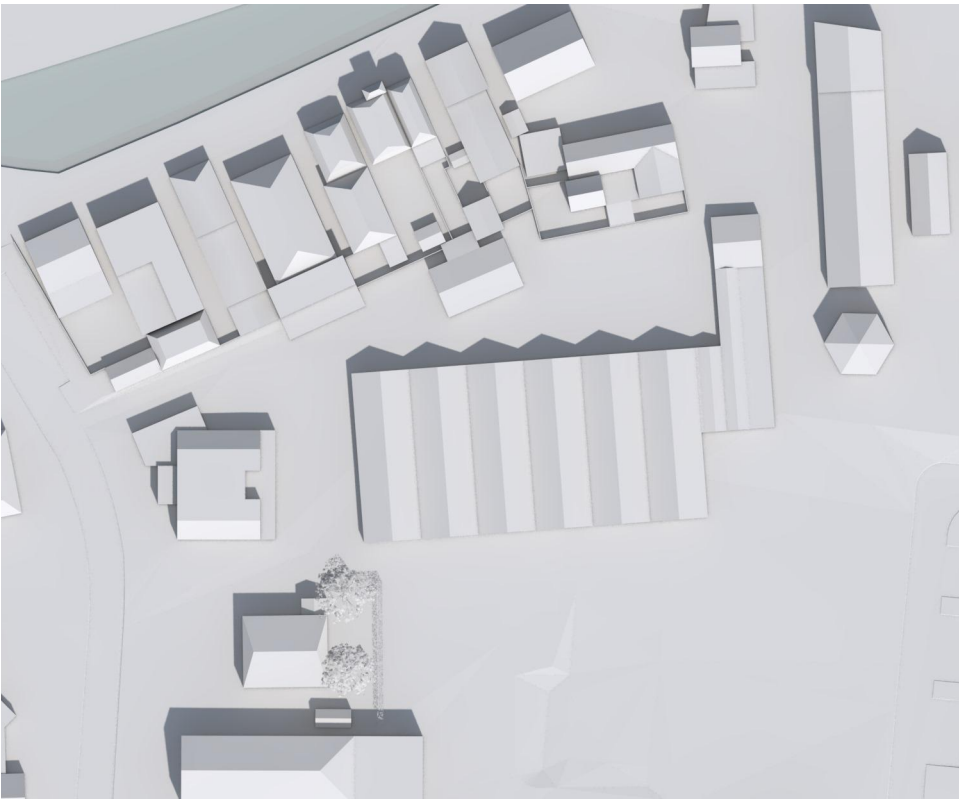
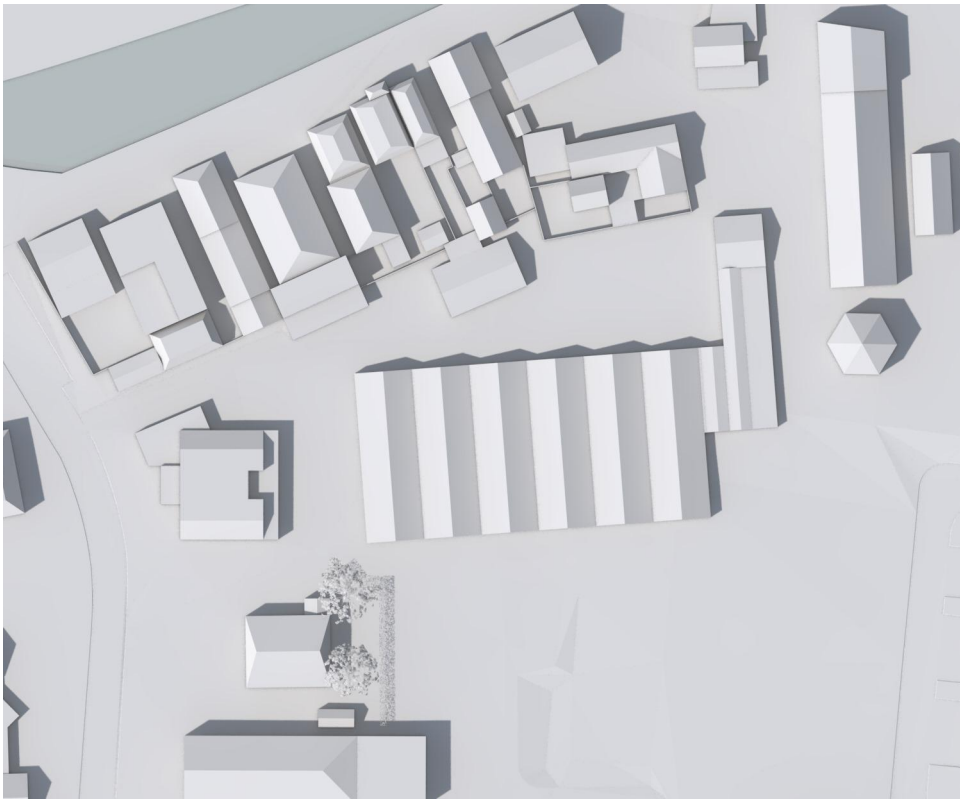
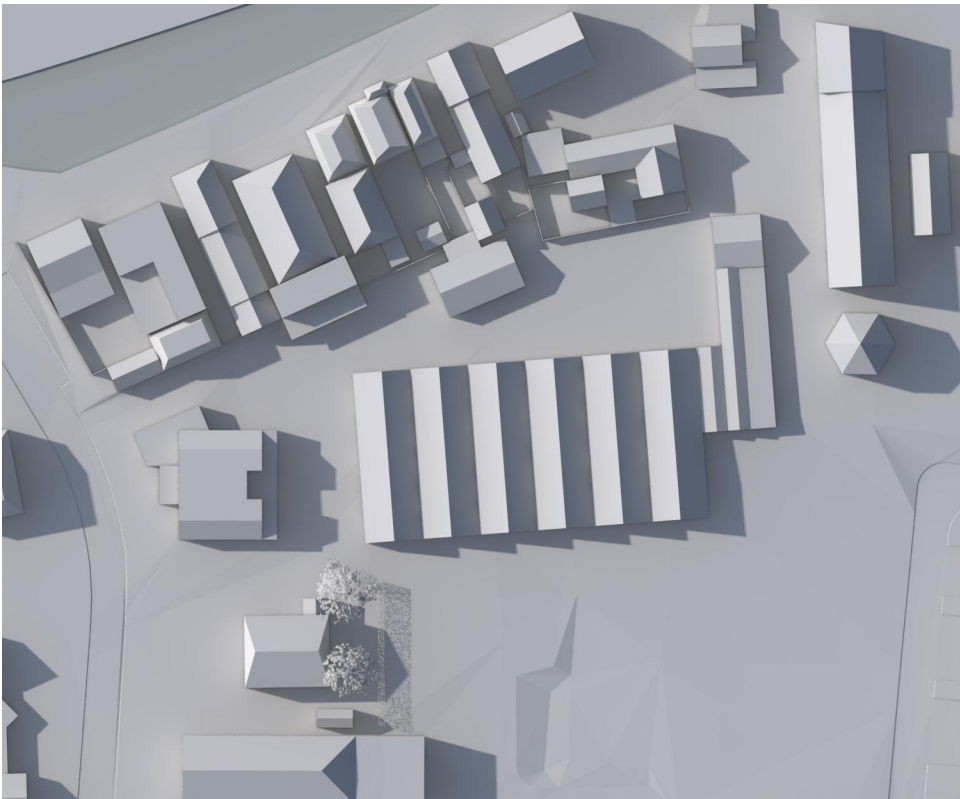
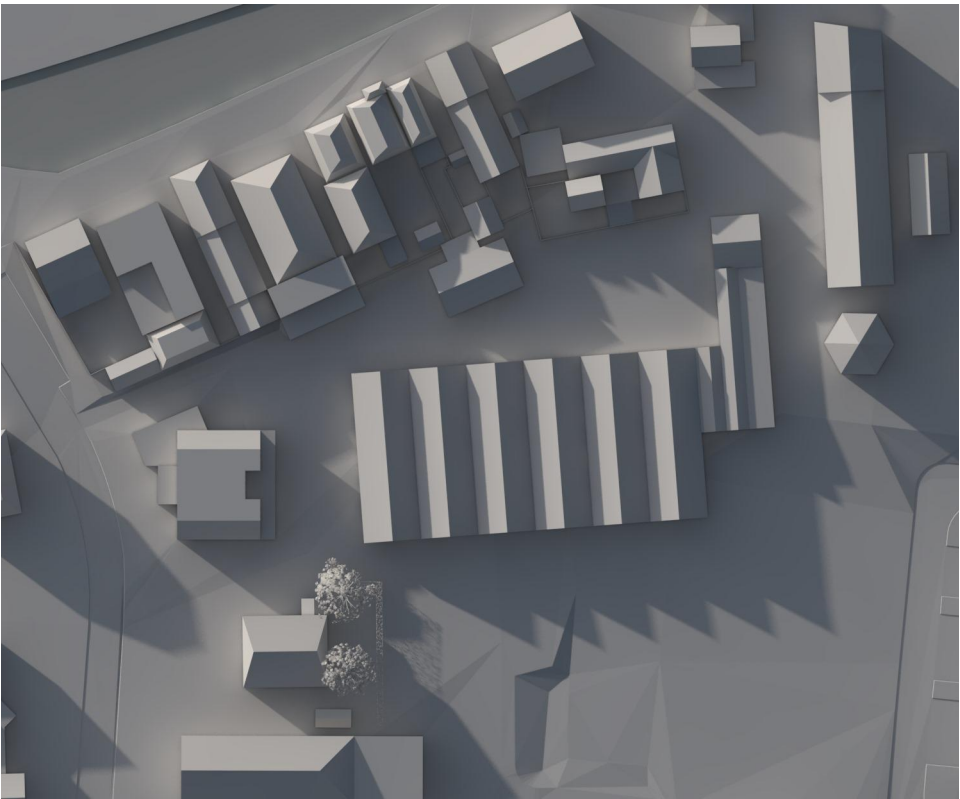
**521.09**  
**BP-06**

Bezonning zomer - bestaand

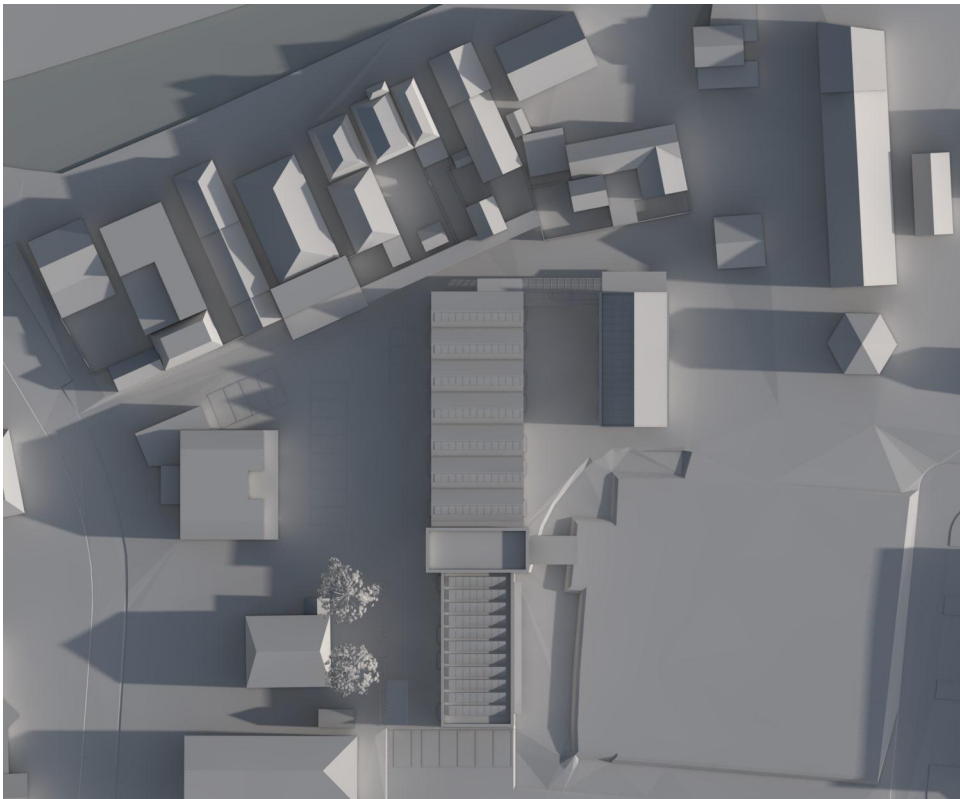
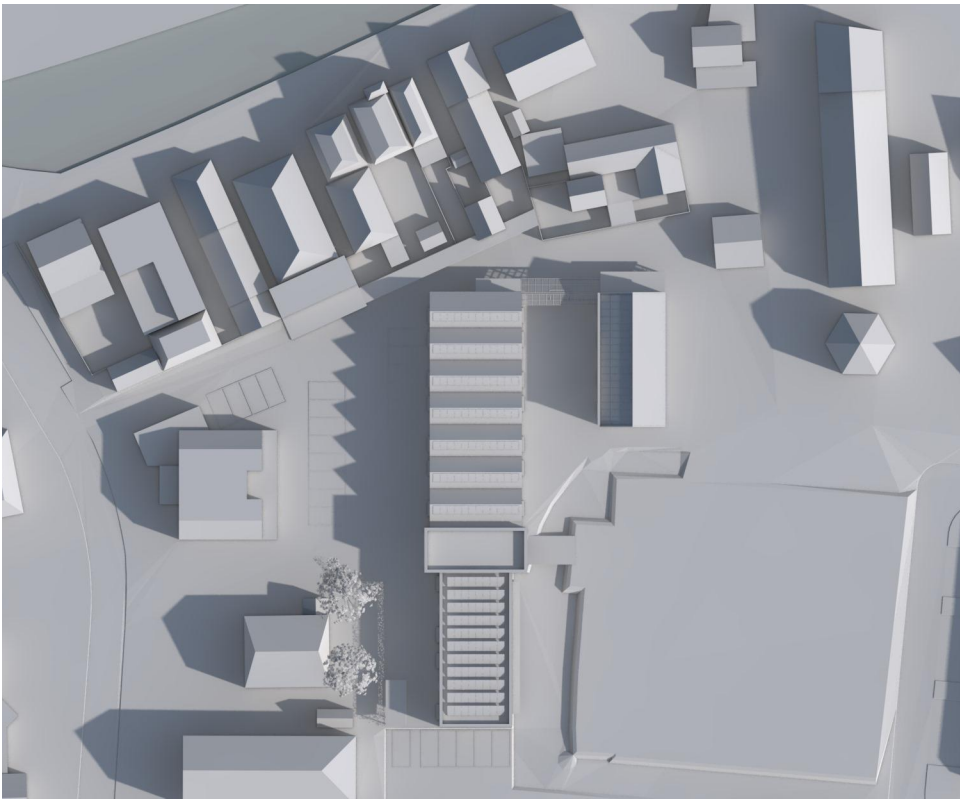
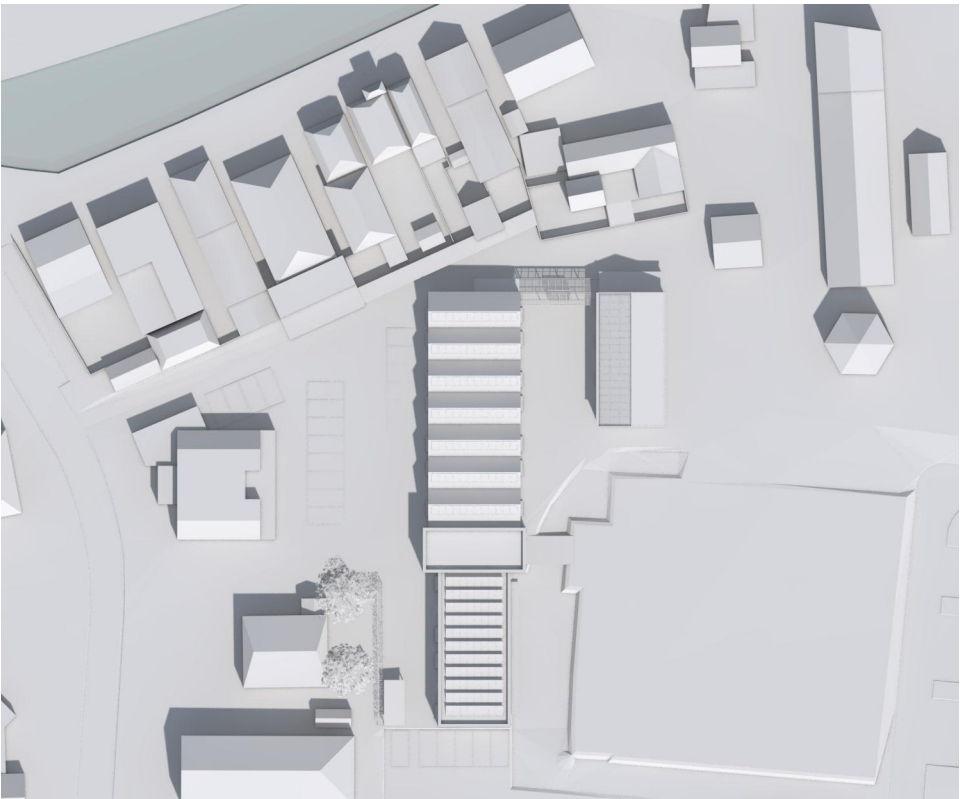
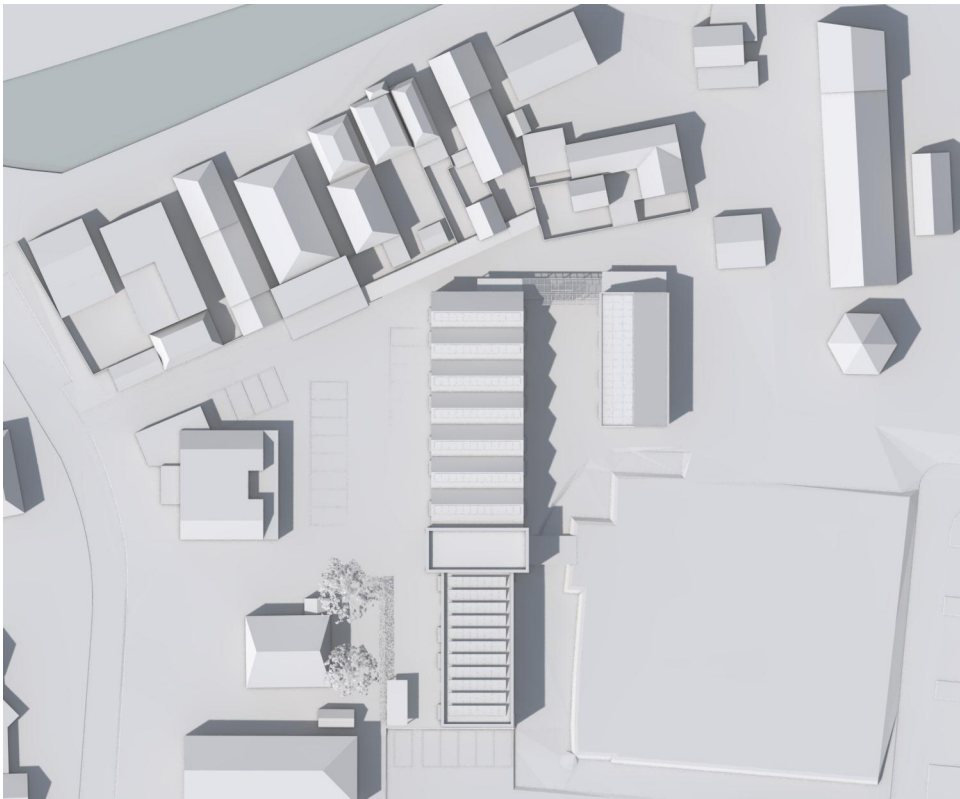
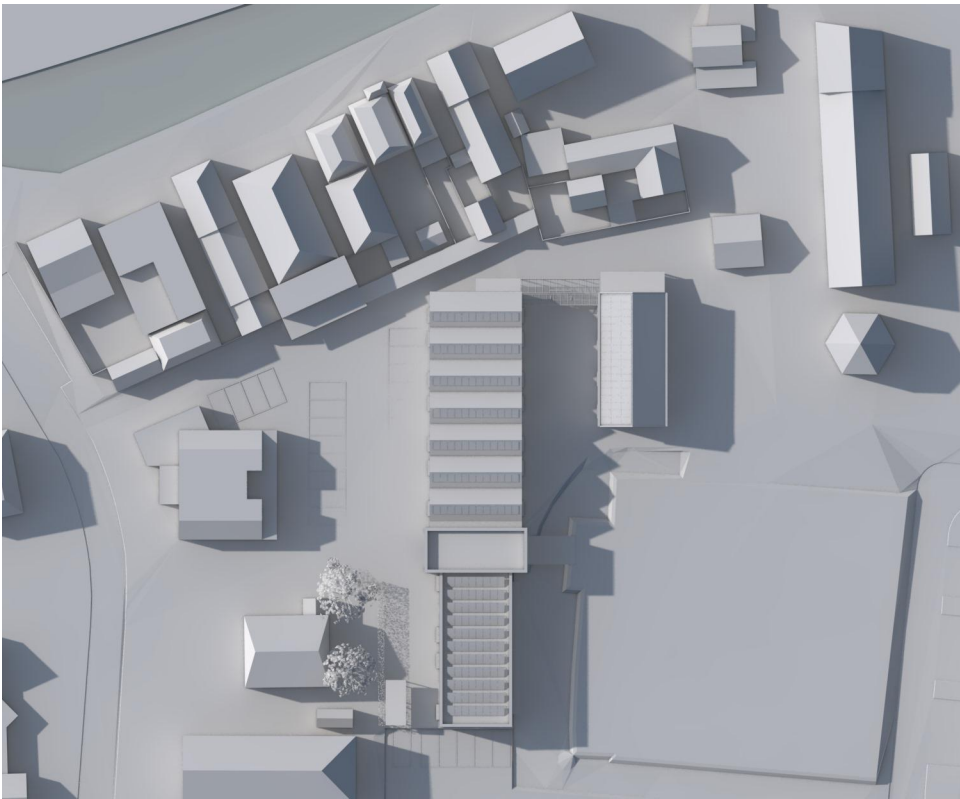
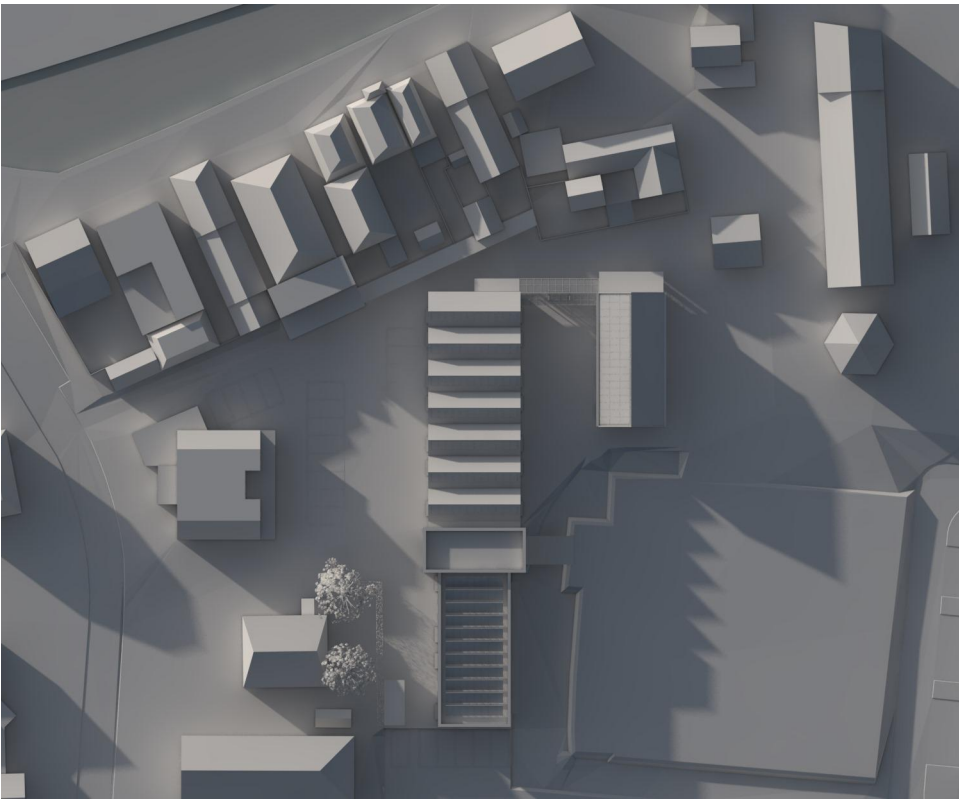
| <b>Restauro</b><br><small>ARCHITECTEN</small> | Woudsealaan 6 | <b>Hof Keenenburg</b><br><b>Zomer nieuw</b><br>Keenenburg, Schipluiden<br>Bestemmingsplan<br>8-4-2020 | <b>521.09</b><br><br><br><b>BP-07</b> |

Bezonning zomer - nieuw
