# Hof Keenenburg

## Keenenburg, Schipluiden

### Bezonningsstudie

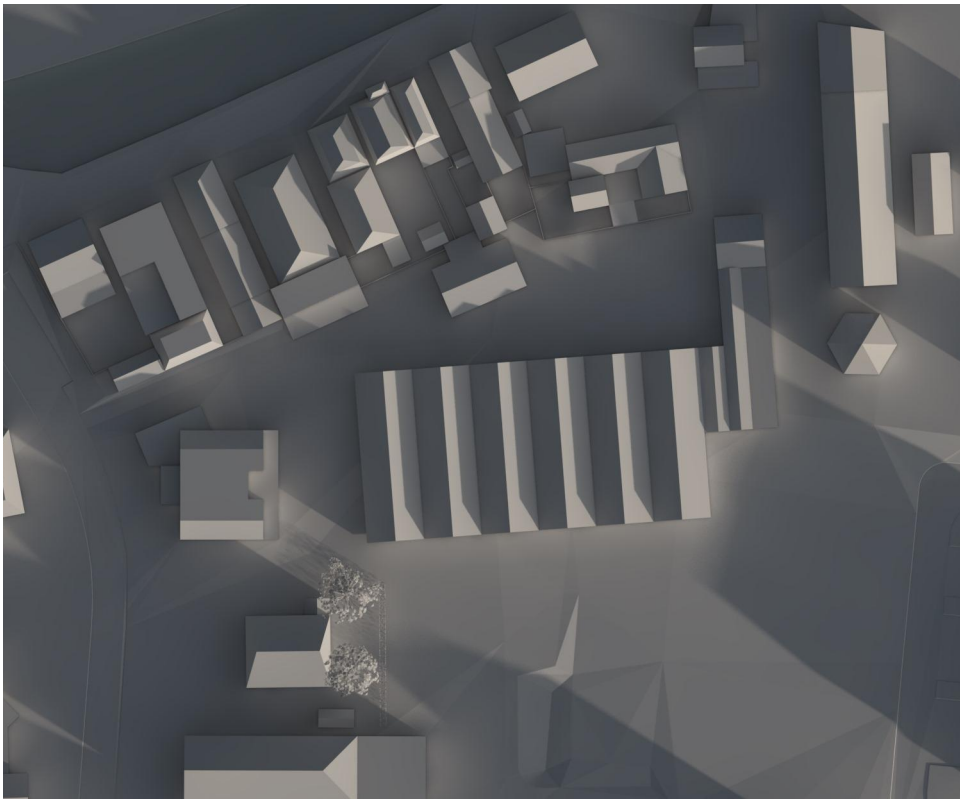
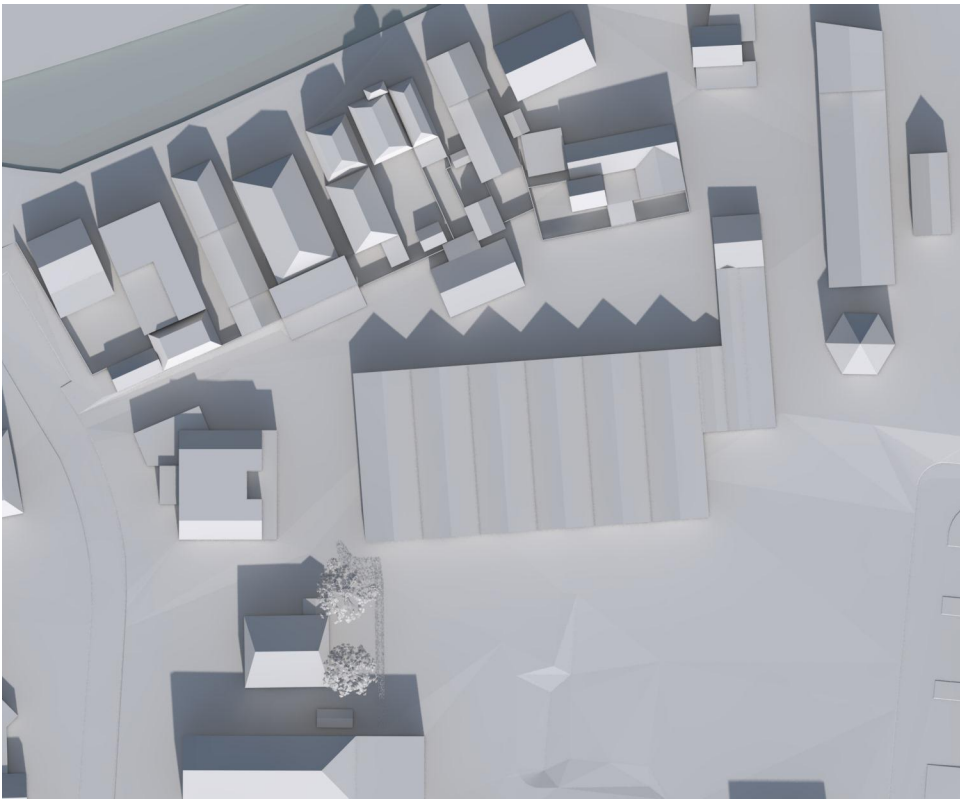
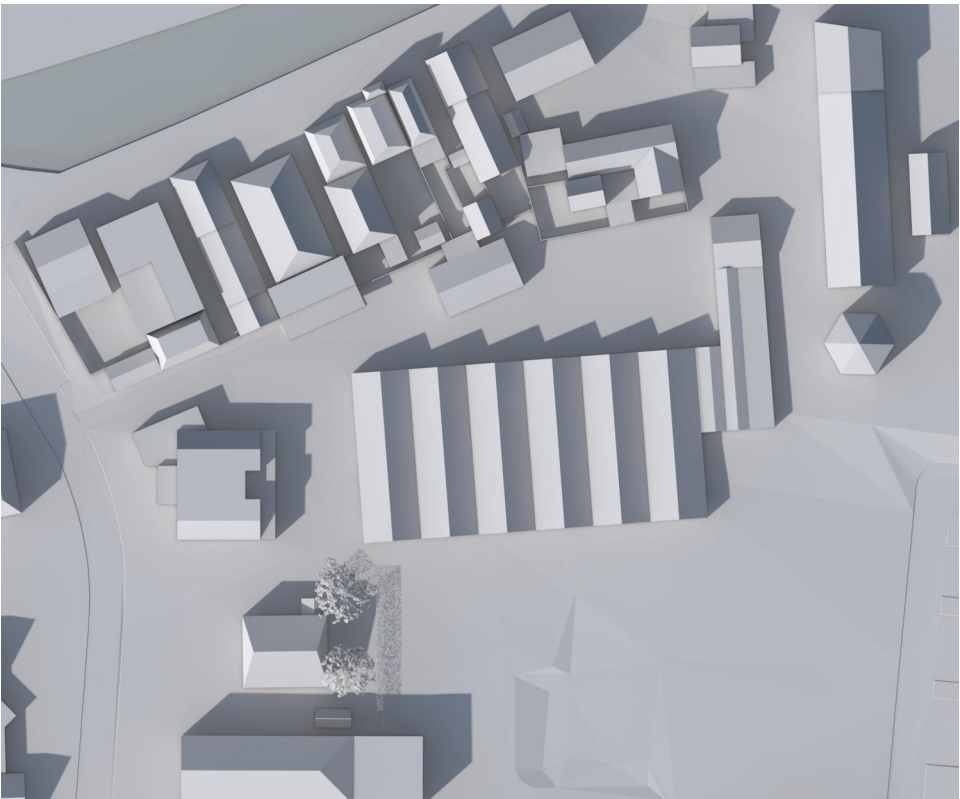
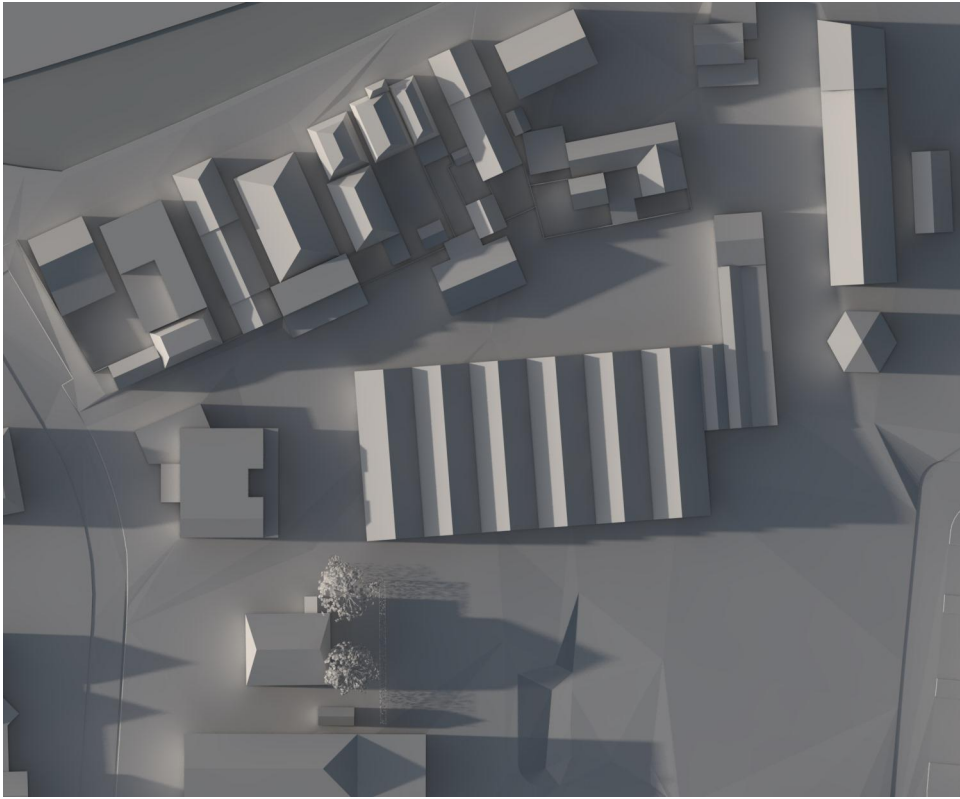
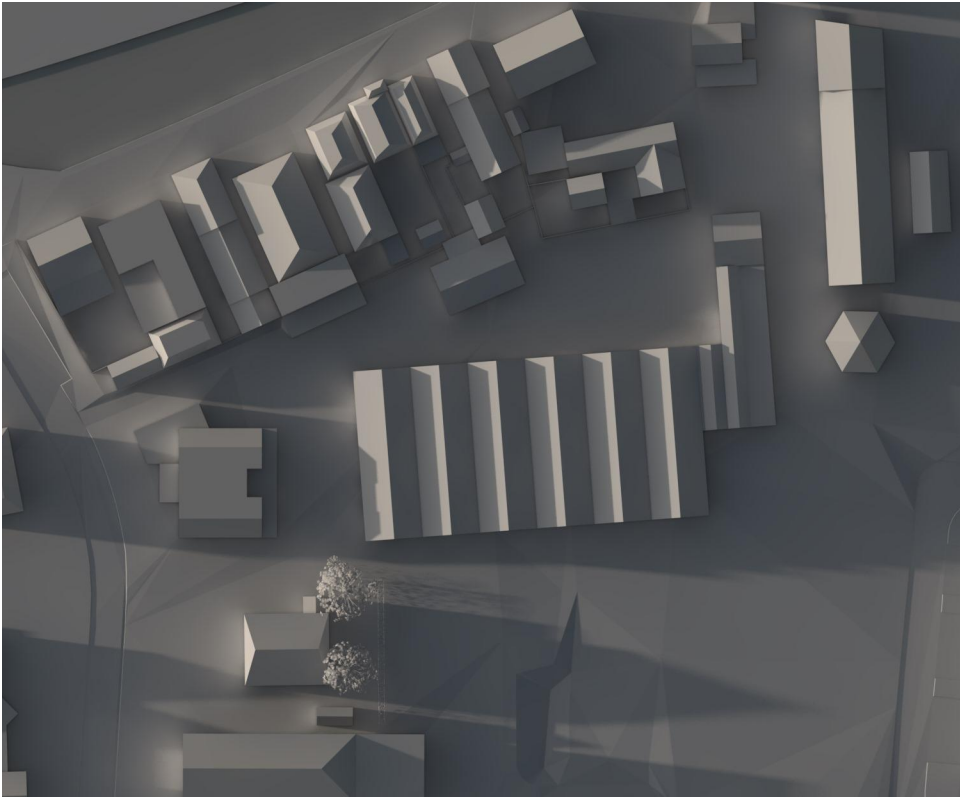
| Hof Keenenburg | | <b>BP-08</b> |

Bezonning najaar - bestaand

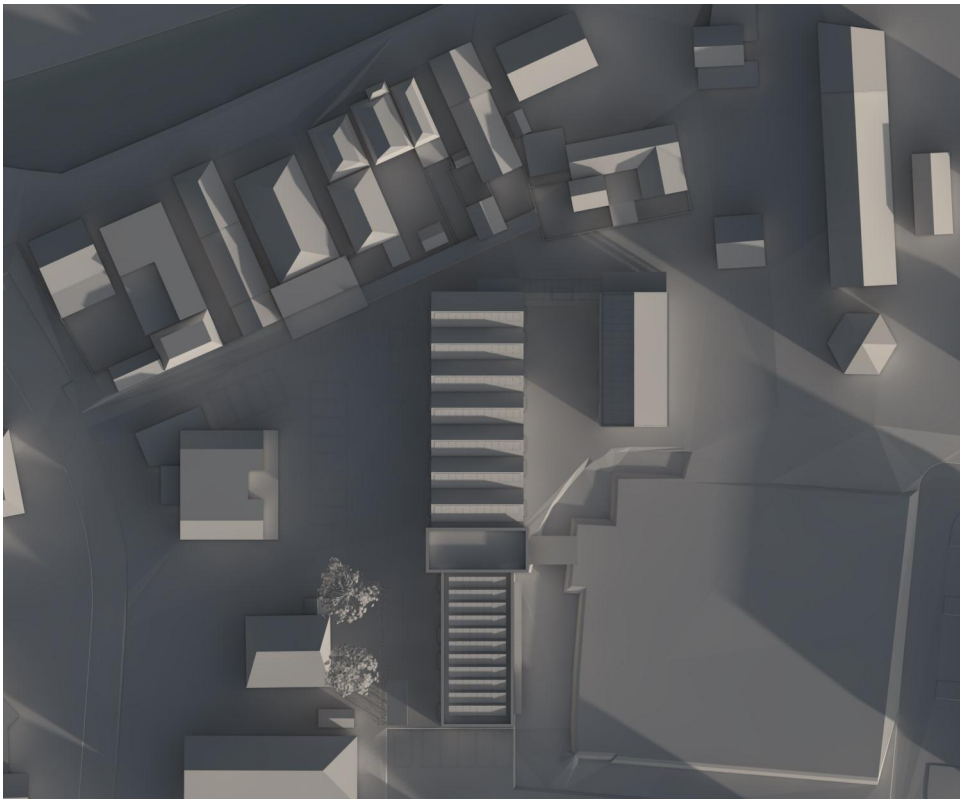
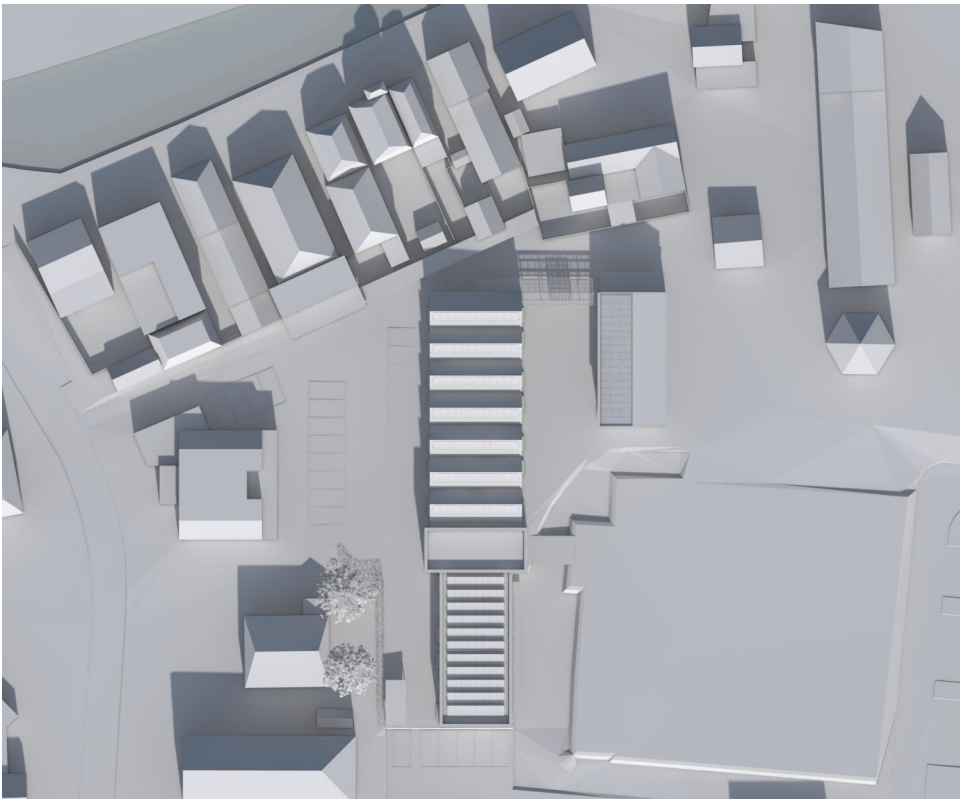
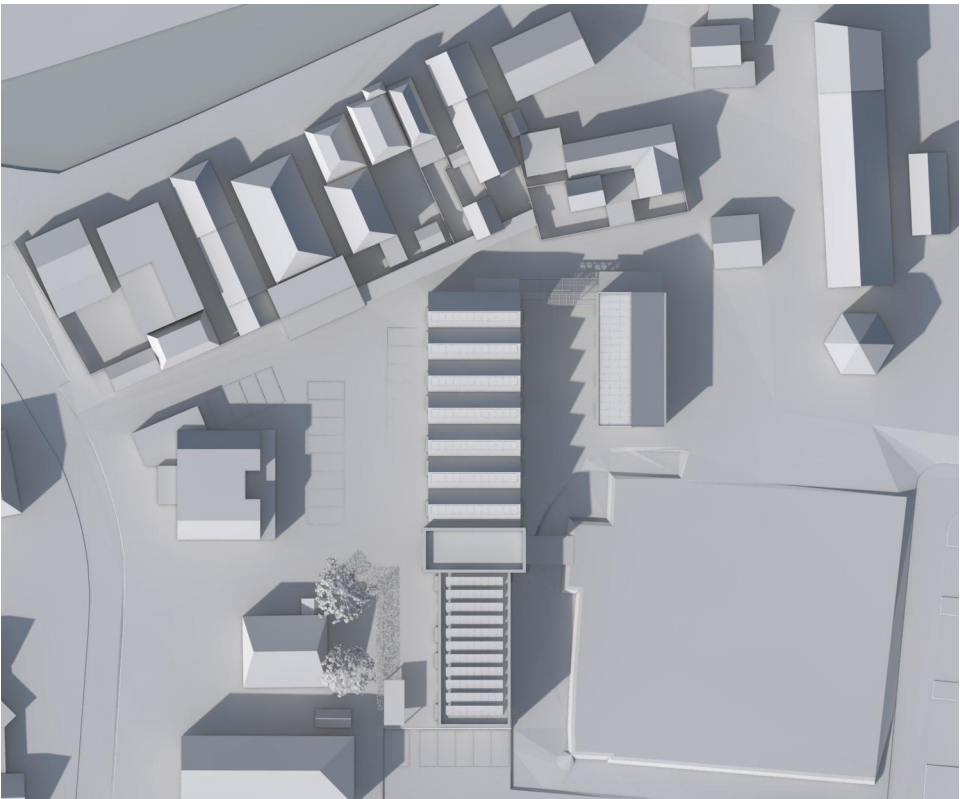
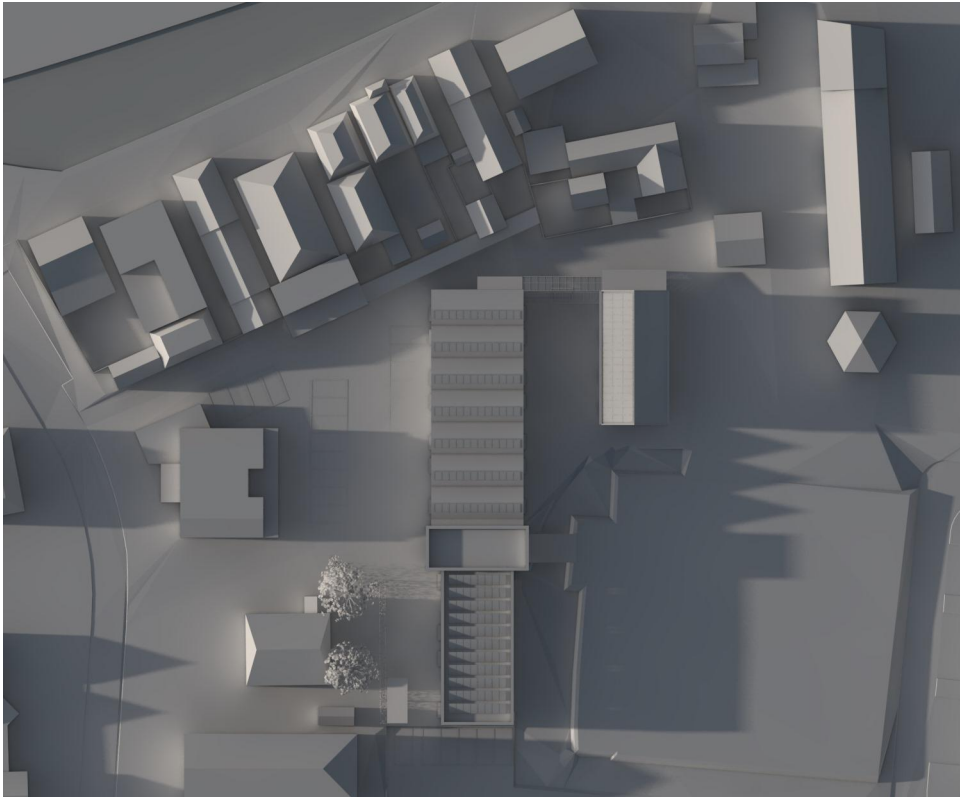
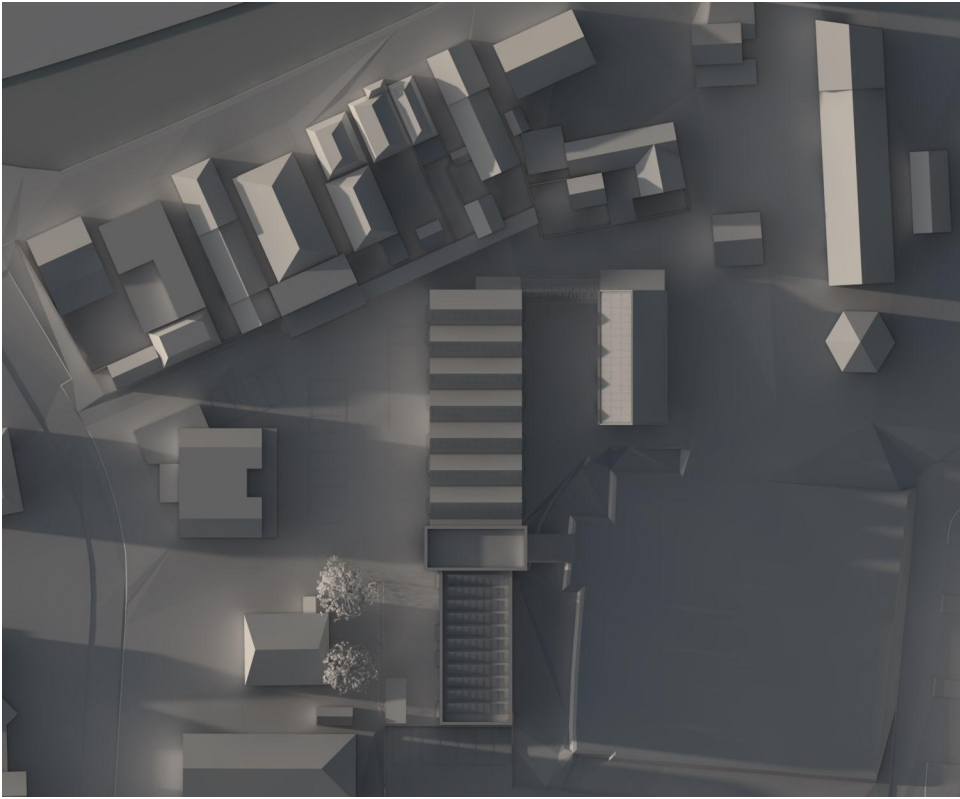
| | 8-4-2020 | <b>BP-09</b> |

Bezonning najaar - nieuw

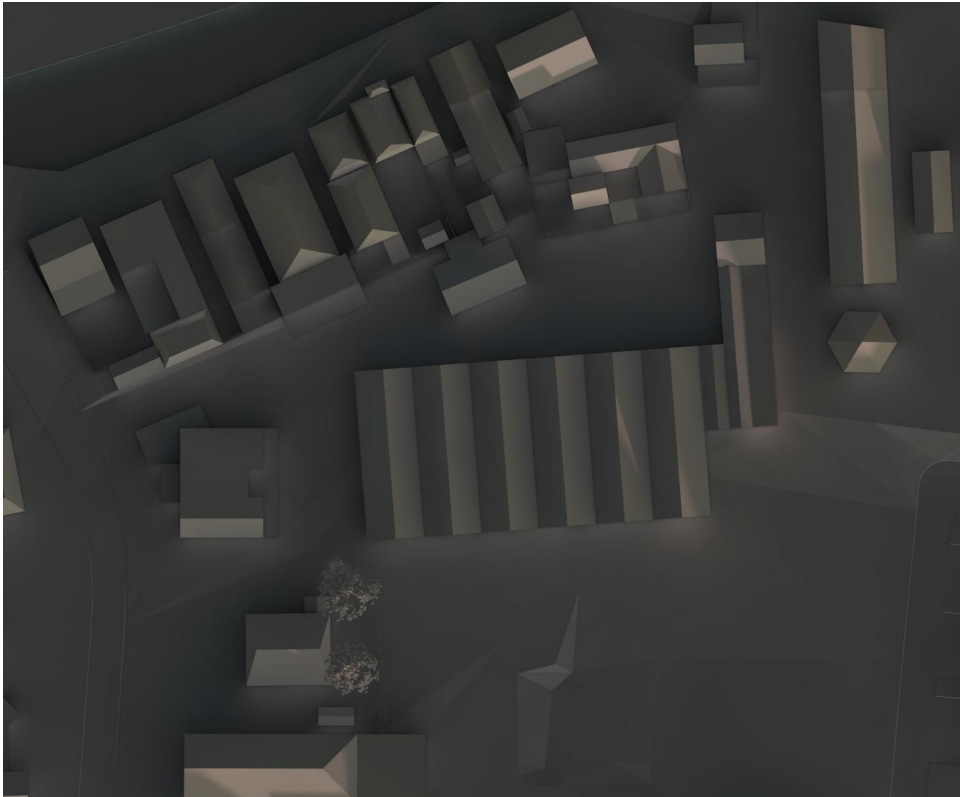
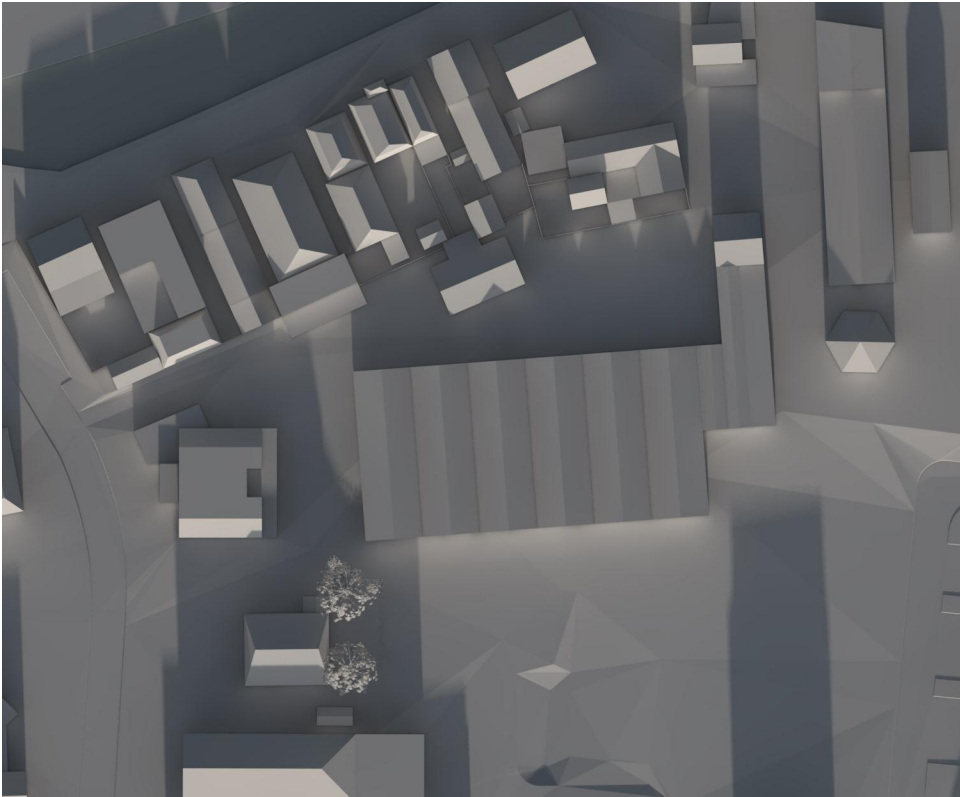
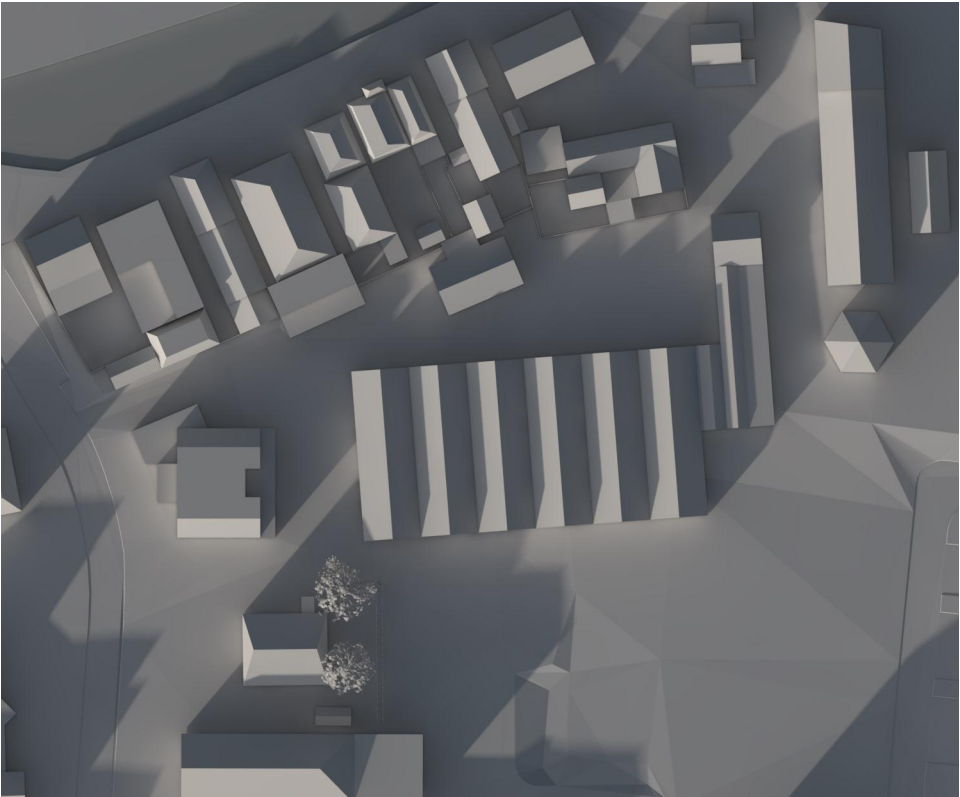
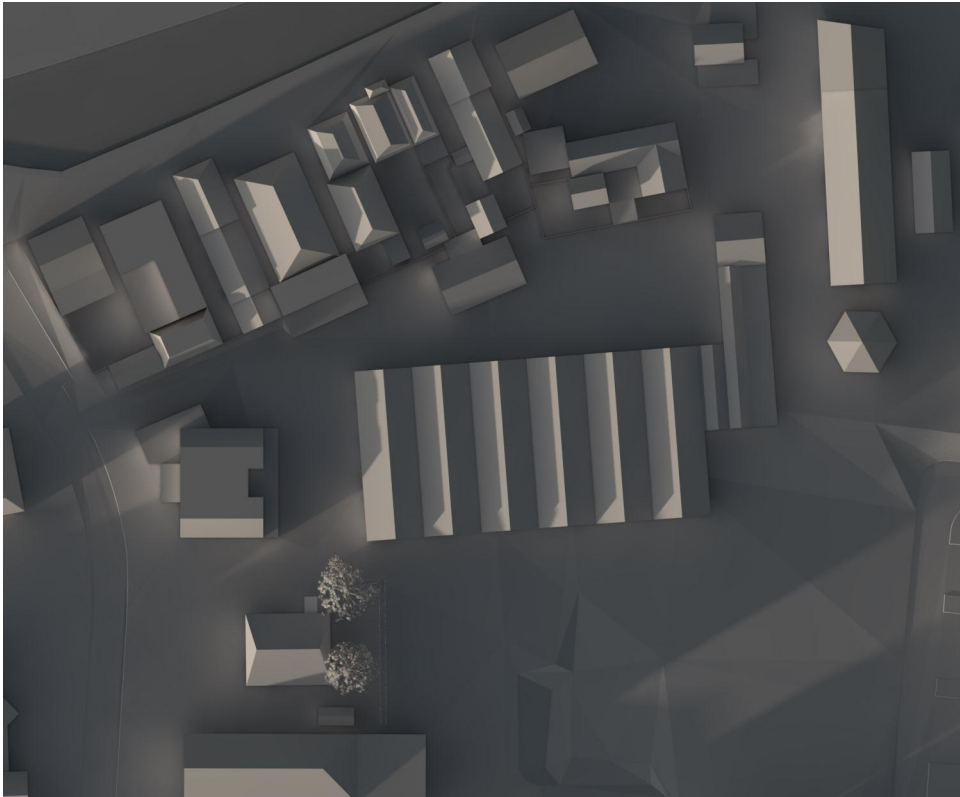
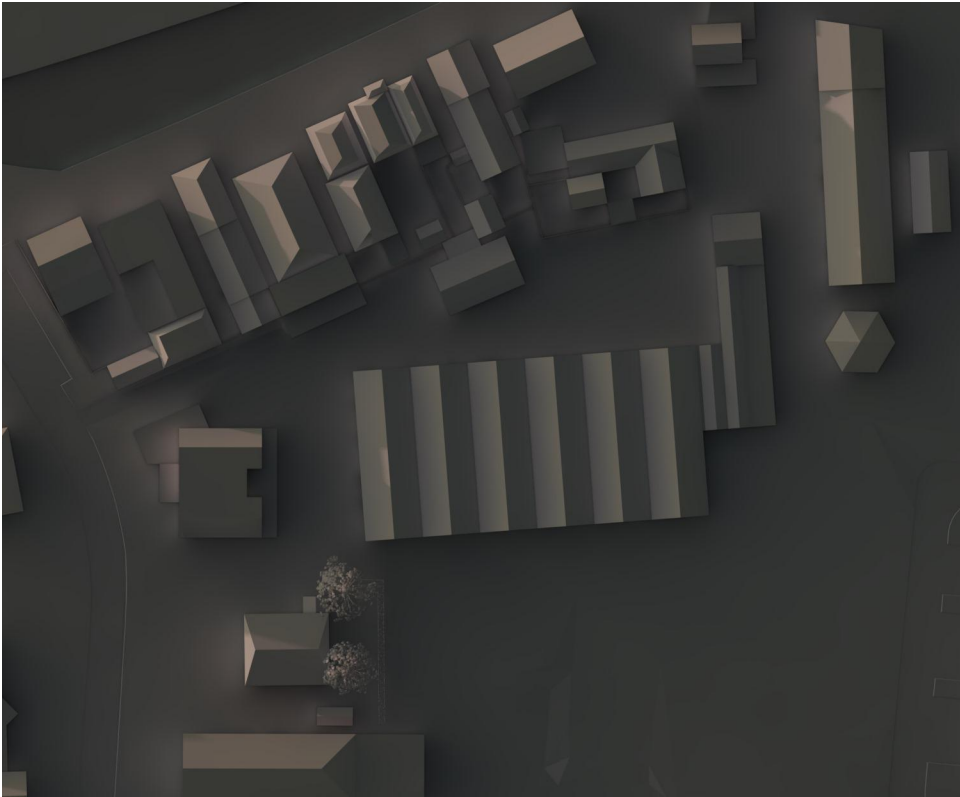
**BP-10**

Bezonning winter - bestaand

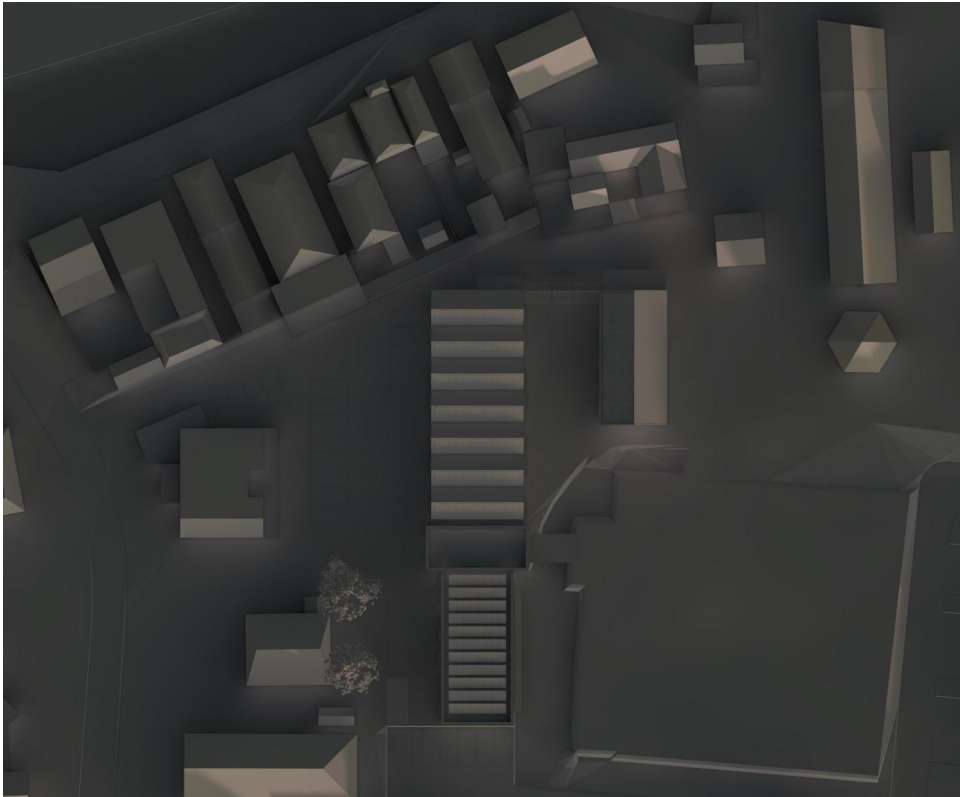
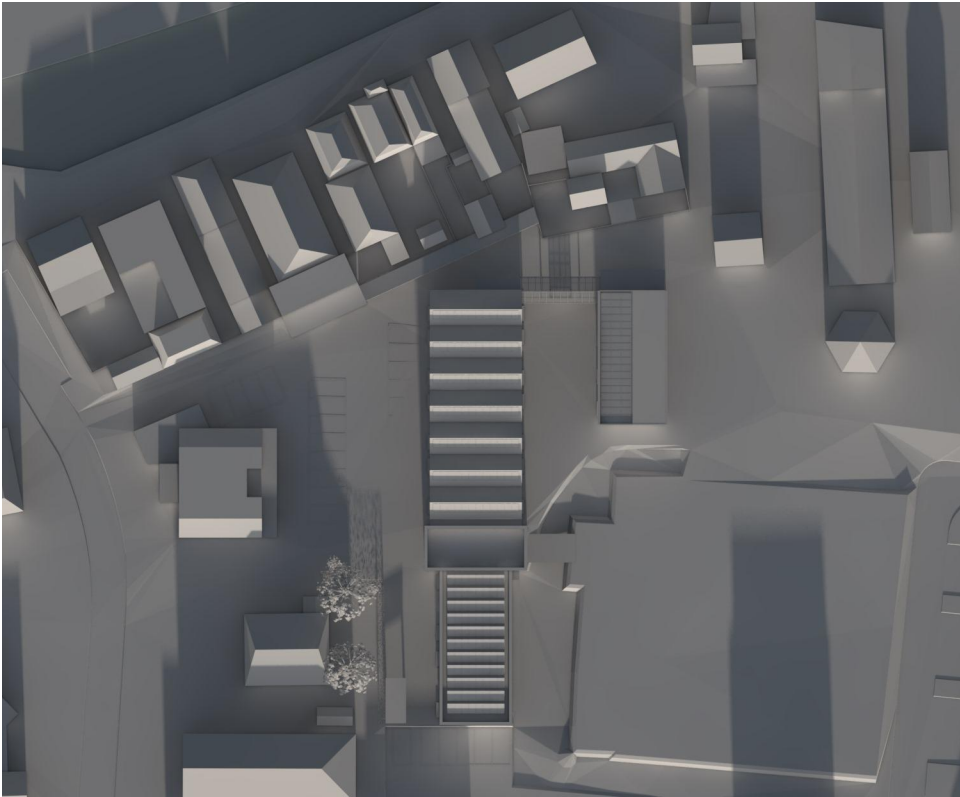
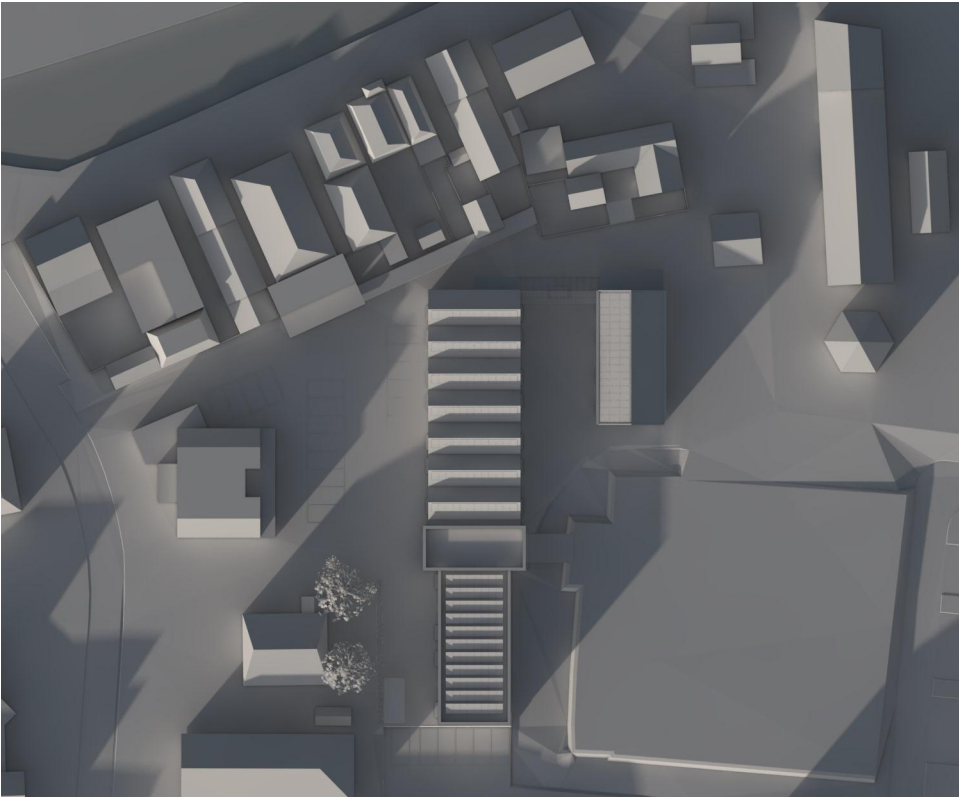
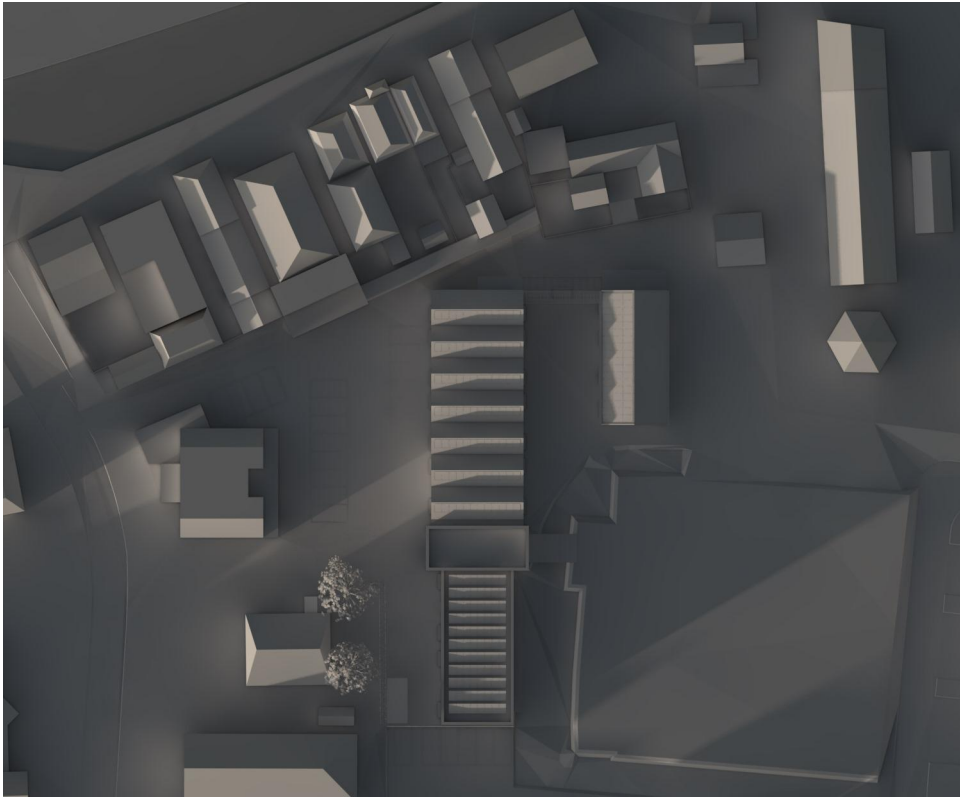
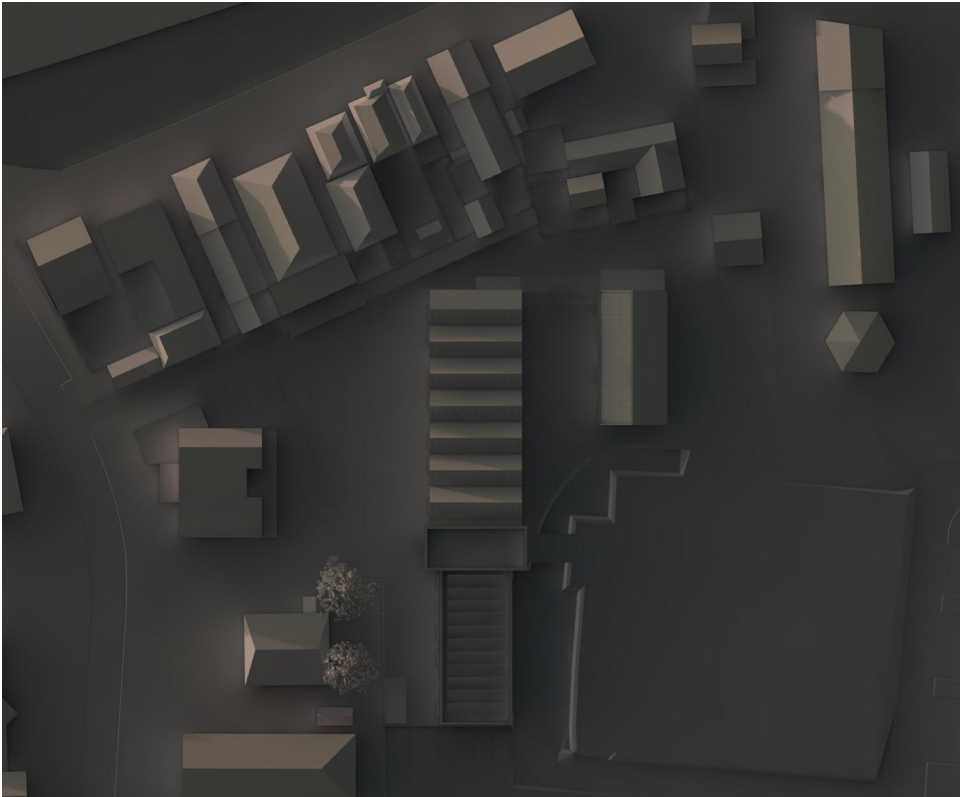
| | Woudsealaan 6 | <b>521.09</b><br><br><b>BP-11</b> |

Bezonning winter - nieuw

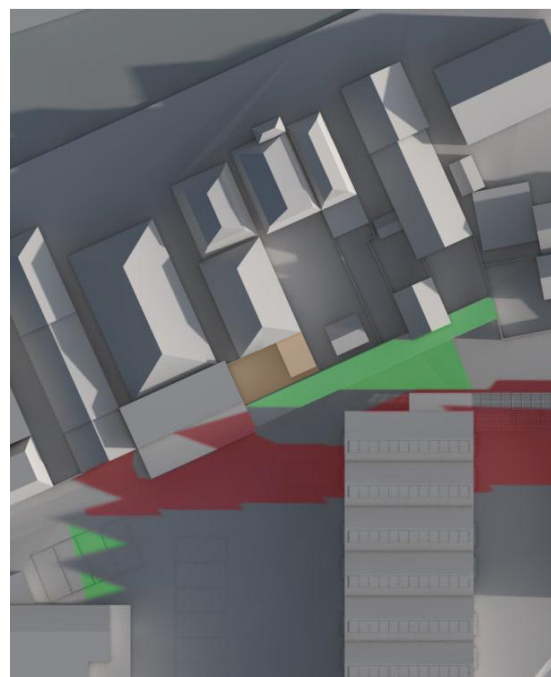
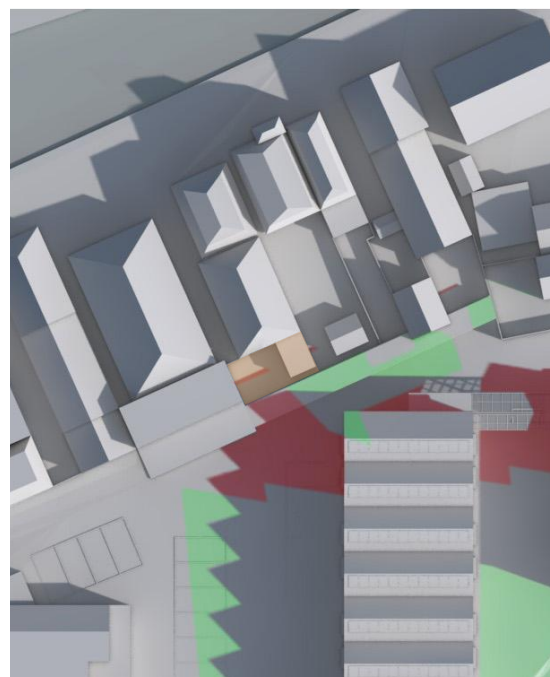
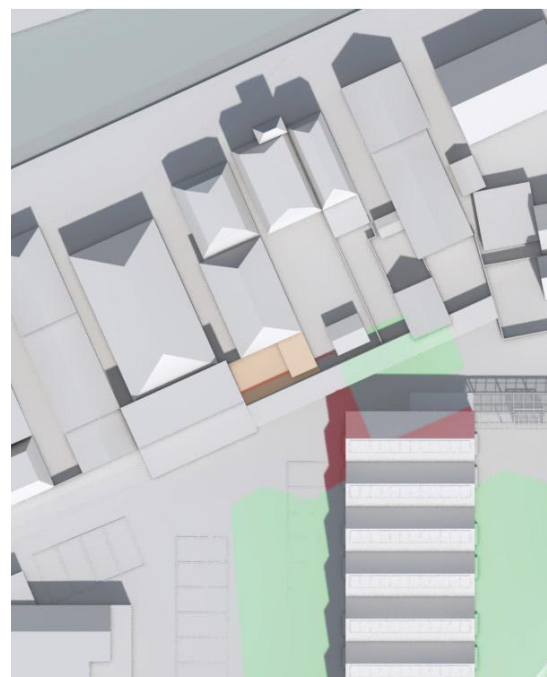
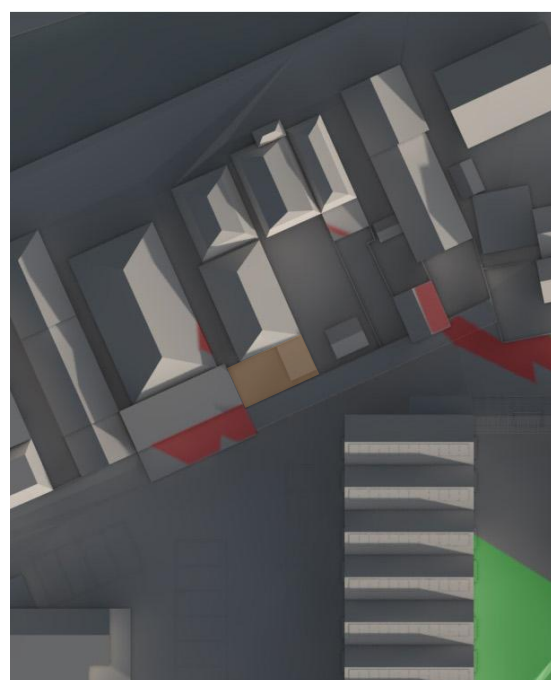
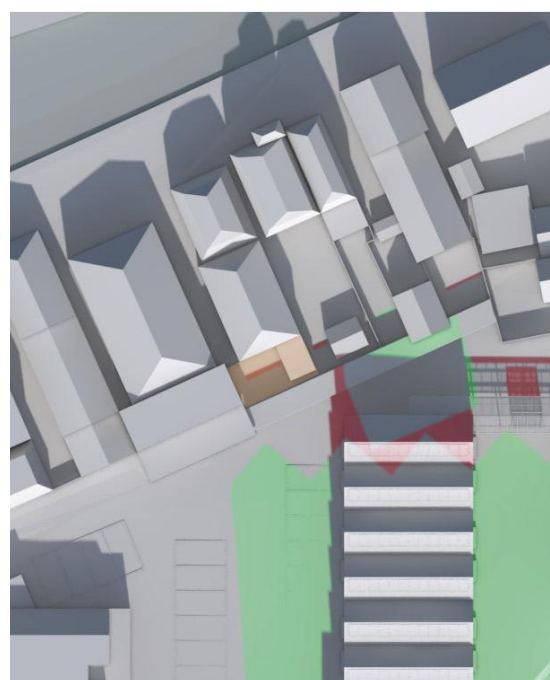
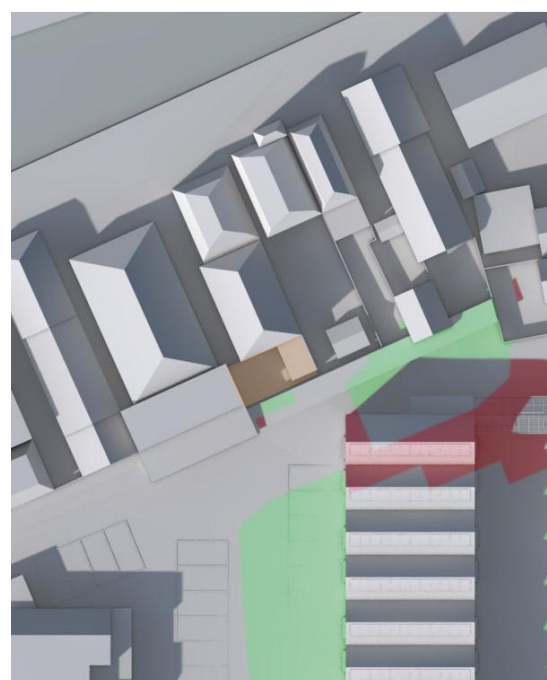
**BP-12**

De woningbouw lijkt weinig tot geen effect te hebben op de bezonning van de tuin vergeleken met de bestaande situatie.

Het afdak voor de gedeelde bergingen en fietsenstalling zorgt voor een ondiepe strook extra schaduw in de achtertuin. Hierbij is er vanuit gegaan dat de bestaande schuttingen 1,8m hoog zijn. Door het dak richting de woningen van het Hof licht op te laten lopen tot de benodigde stahoogte, is de schaduwwerking van de bergingsdak op de tuinen zoveel mogelijk beperkt.

De sloop van de bestaande kas en schuur op het binnengebied zorgen met name in de wintermaanden voor een positief effect op de bezonning van de tuin van Singel 7. Vanaf de middag is er meer zon in de tuin en op de gevels van in de huidige situatie.

## Analyse bezonning Singel 7

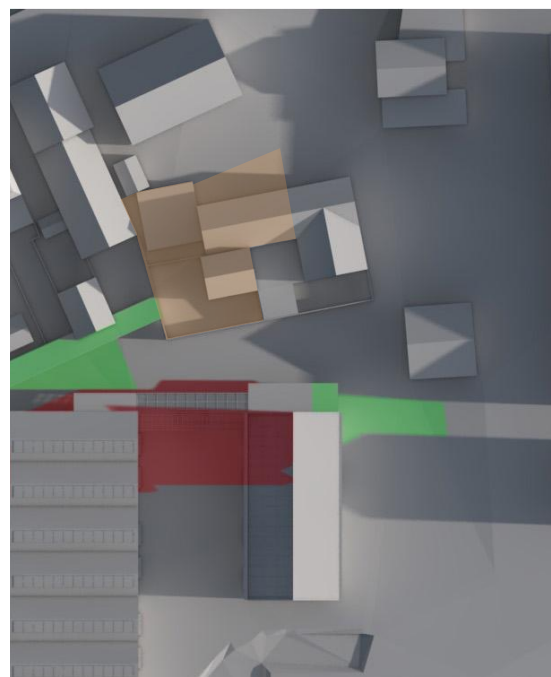
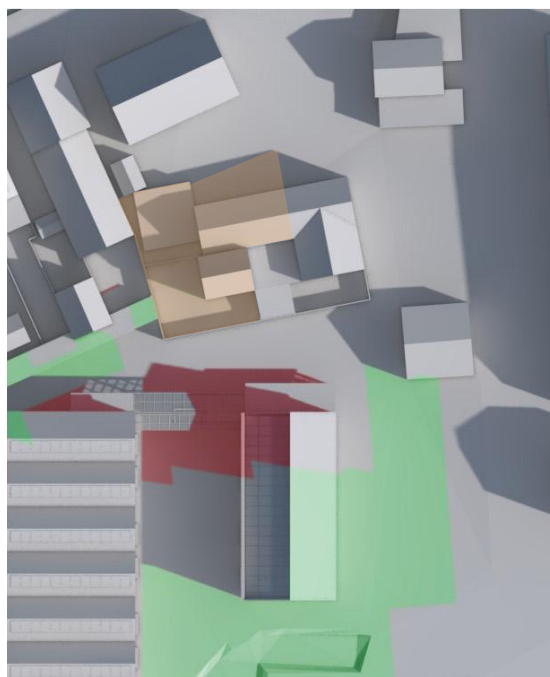
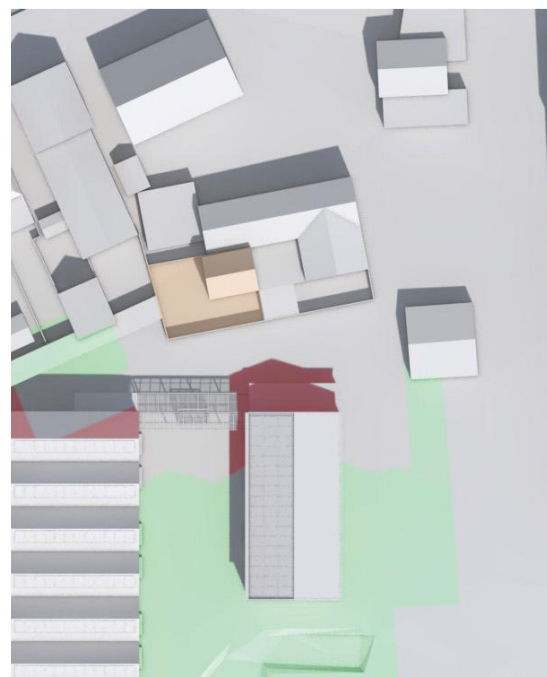
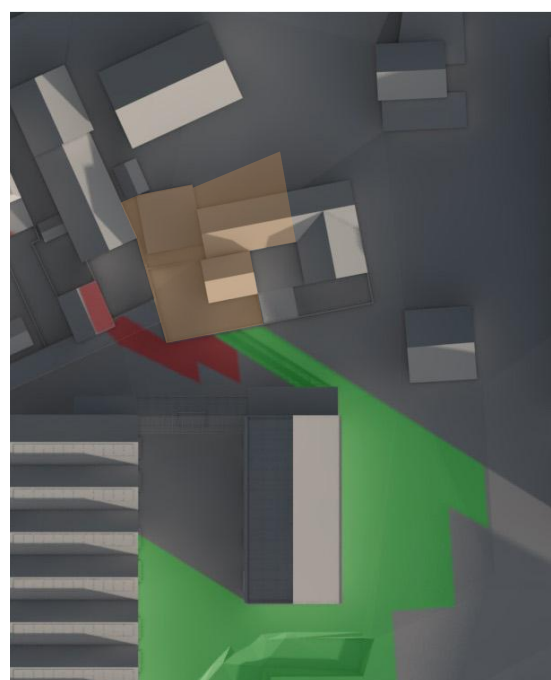
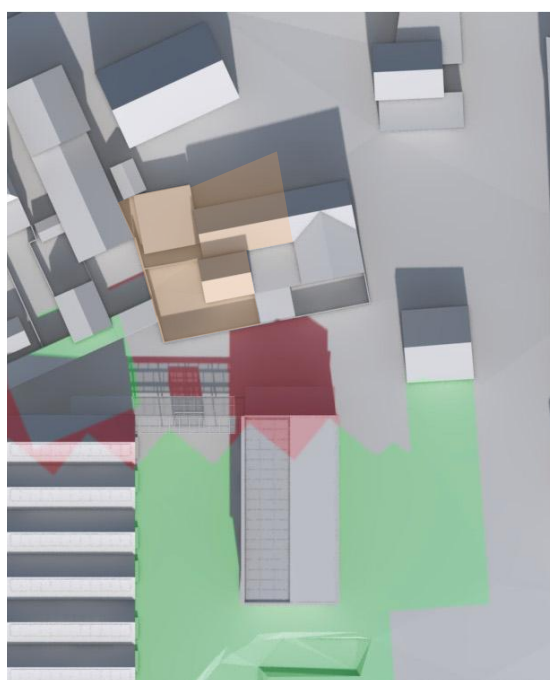
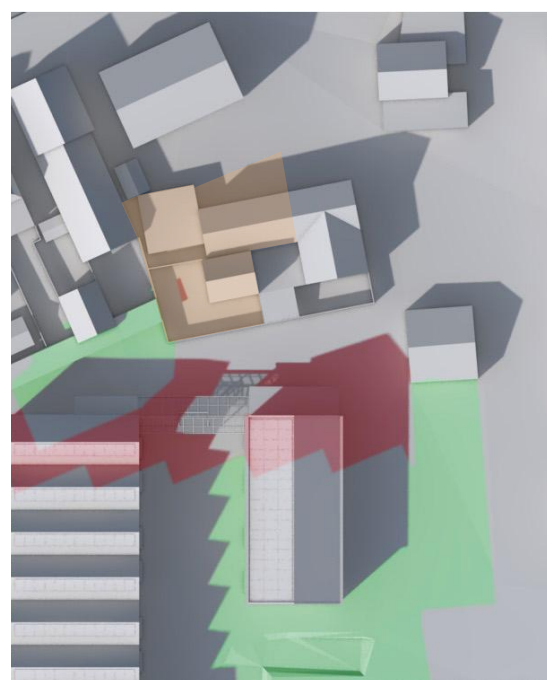
| | Woudsealaan 6<br>2635 CH Den Hoorn<br>T 015 2120 185<br>F 015 2158 768<br>E post@restauro.nl<br>I www.restauro.nl | Hof Keenenburg<br><b>Analyse Singel 15</b><br>Keenenburg, Schipluiden<br>Bestemmingsplan<br>8-4-2020 | <b>521.09</b><br><br><br><br><br><br><b>BP-13</b> |

In het voor- en najaar is er in de ochtend sprake van schaduwwerking van de woningbouw in de achtertuin en op de gevel van Singel 15. Dit valt gedeeltelijk samen met de schaduwwerking van de bestaande schutting.

In de zomermaanden heeft de geplande woningbouw geen effect op de hoeveelheid zon in de tuin. Schaduw is grotendeels te verwachten van omringende erfafscheidingen en bestaande bijgebouwen.

Het afdak voor de gedeelde bergingen en fietsenstalling zorgt in het voor- en najaar in de namiddag voor een rechthoekig vlak extra schaduw in de achtertuin. Hierbij is er vanuit gegaan dat de bestaande schuttingen 1,8m hoog zijn. Door het dak richting de woningen van het Hof op te laten lopen, is de schaduwwerking op de tuinen zoveel mogelijk beperkt.

In de wintermaanden heeft de positionering van de woningbouw tot halverwege de middag een positief effect op de hoeveelheid zon in de tuin en op de gevels van de woning van Singel 15.

## Analyse bezonning Singel 15

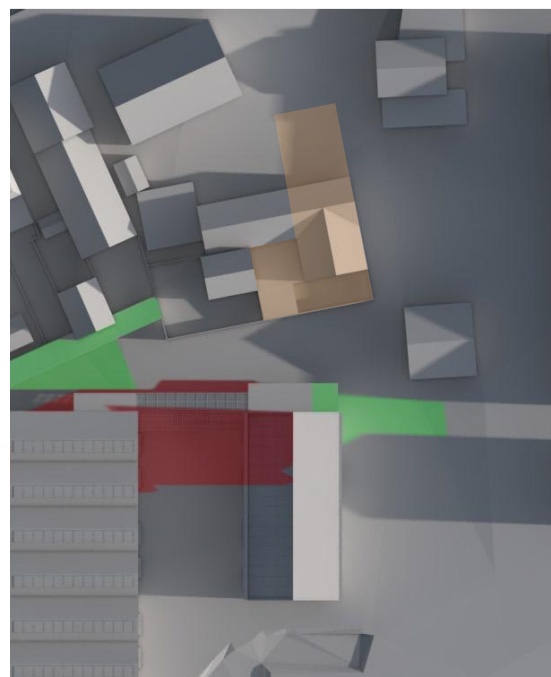
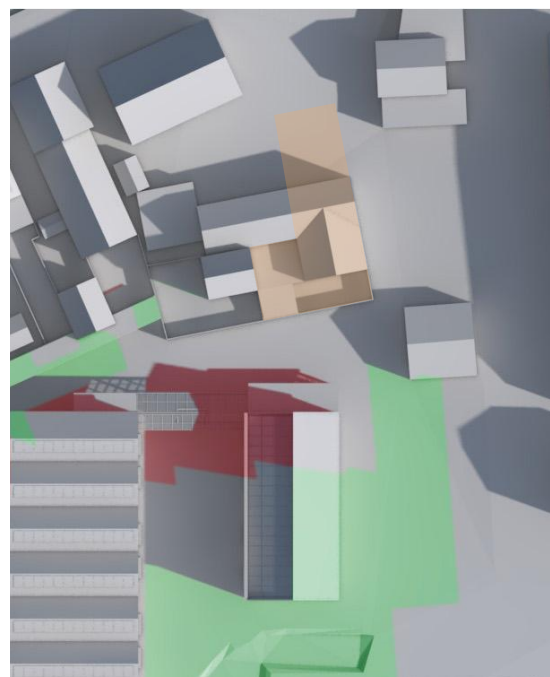
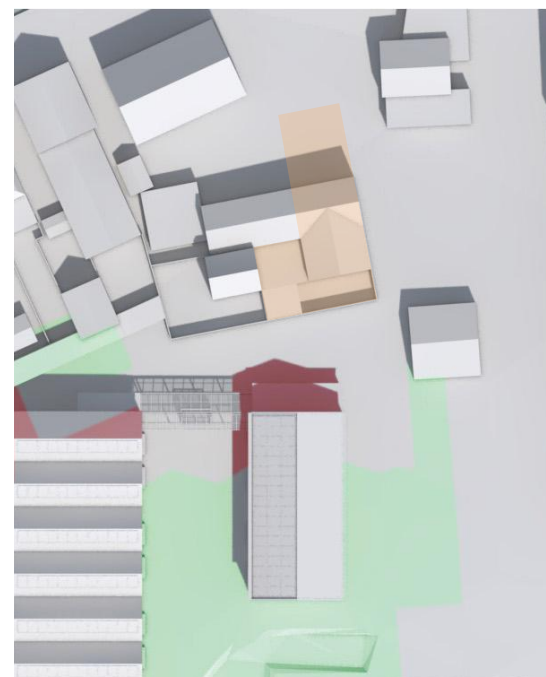
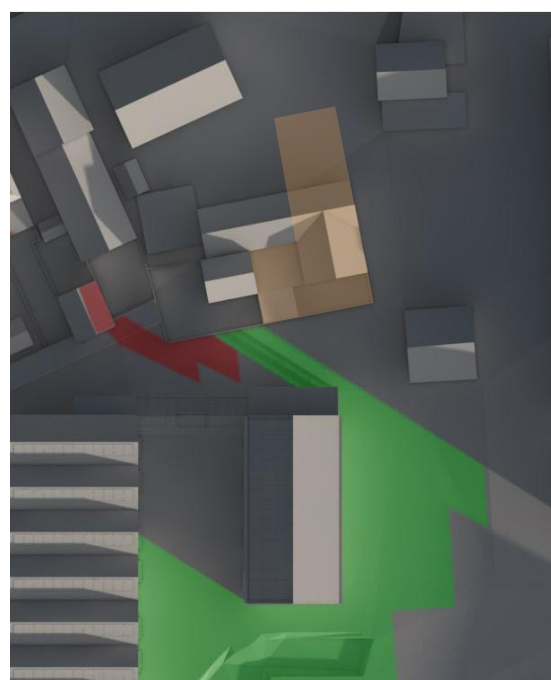
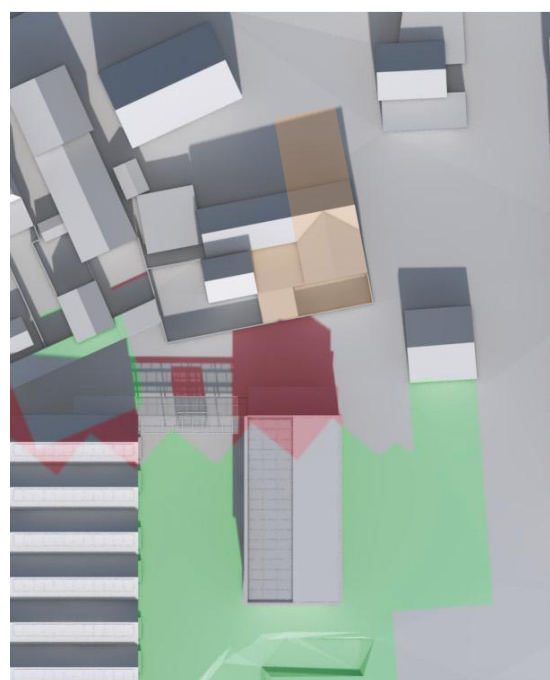
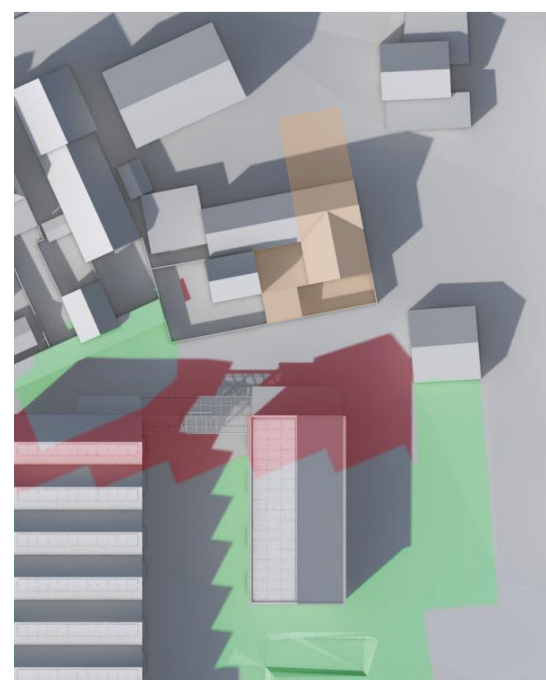
| | Woudse laan 6 | <b>521.09</b><br><br><b>BP-14</b> |

Zowel in de bestaande als in de toekomstige situatie is de invloed van bebouwing ten zuiden van de woning op de hoeveelheid schaduw en zon beperkt. De eigen schutting en erfgrandscheiding van buren ten oosten en westen van de locatie lijken een groter effect te hebben.

In het voor- en najaar is er vanaf een uur na zonsopgang tot eind van de ochtend meer zon op de gevel ten opzichte van de huidige situatie. Rond het middaguur werpt het losstaande woonblok schaduw een gedeelte van de begane grond gevels van Singel 16. De schaduw in de tuin wordt in die periode veroorzaakt door de bestaande erfafscheiding.

In de wintermaanden heeft de positionering van de woningbouw zowel negatief als positief effect op de bezonning van de woning en tuin van Singel 16, ten opzichte van de bestaande situatie met kas en schuur. In de ochtend is er meer zon te verwachten, vanaf de middag meer schaduw.

## Analyse bezonning Singel 16
